# PROJEKT BUDOWLANY

M-194

## REMONT STROPU BUDYNKU Z SALĄ EDUKACYJNĄ

Nazwa obiektu: BUDYNEK EDUKACYJNEJ PRACOWNI PRZYRODNICZEJ

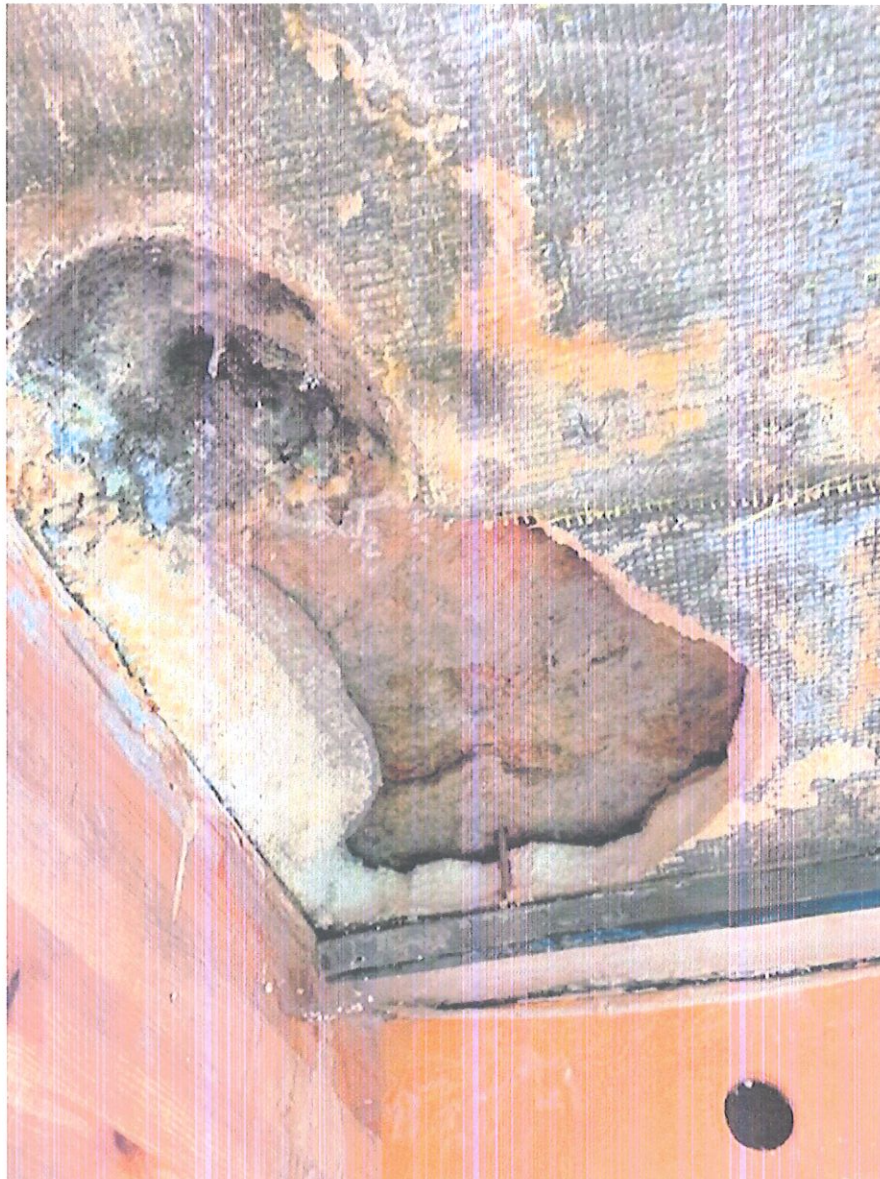
Fot. 1

Strop nad pomieszczeniami sali edukacyjnej i strefy wejściowej z uwagi na przecieki wymaga remontu.

Przecieki pojawiły się w dwóch miejscach w dwóch miejscach. Miejsca te pokrywają się z lokalizacją odwodnienia z powierzchni tarasu. Spowodowały one odspojenie izolacji termicznej wykonanej ze styropianu gr. 5cm i zniszczenie tynku sufitu.

Miejsce 1 - Widok na sufit  
w miejscu przecieku  
w sali edykacyjnej

Po wykonaniu wszystkich robót na powierzchni tarasu można przystąpić do naprawy izolacji termicznej sufitu i tynków na powierzchni ok. 6m<sup>2</sup>.

W tym celu należy strop w rejonie uszkodzeń dokładnie oczyścić z odspojonego styropianu i zmurszałej zaprawy, kleju i tynku, a następnie strop skutecznie osuszyć i oczyścić z pyłu. Zagruntować podłoże pod przyszłą naprawę.

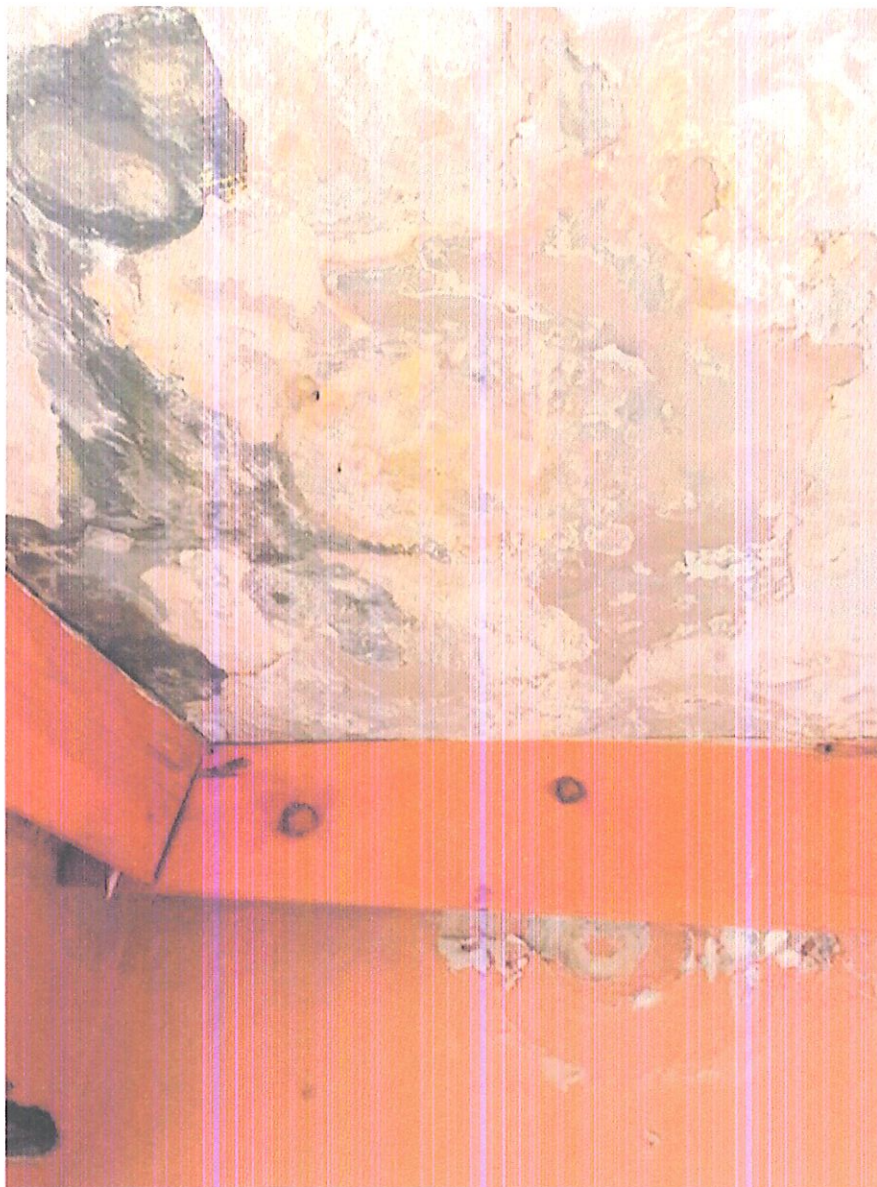
Fot. 2  
Miejsce 2 - Widok na sufit  
w miejscu przecieku  
w przedsionku

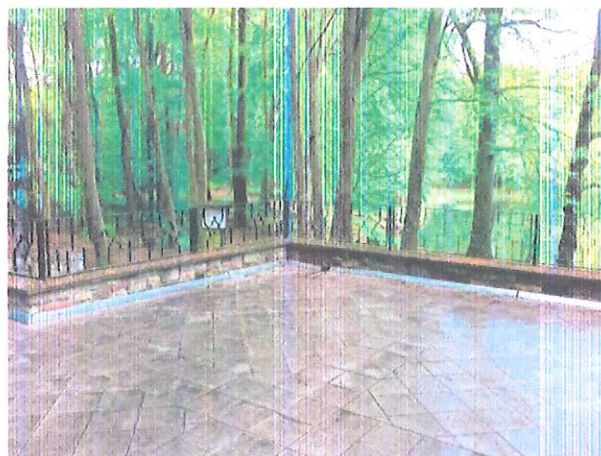
Fot 3. Odpływ 1

Odwodnienie tarasu wykonano z użyciem dwóch odpływów wykonanych jako odwodnienie liniowe o długości 50cm, ustawionych prostopadłe do attyki tarasu.

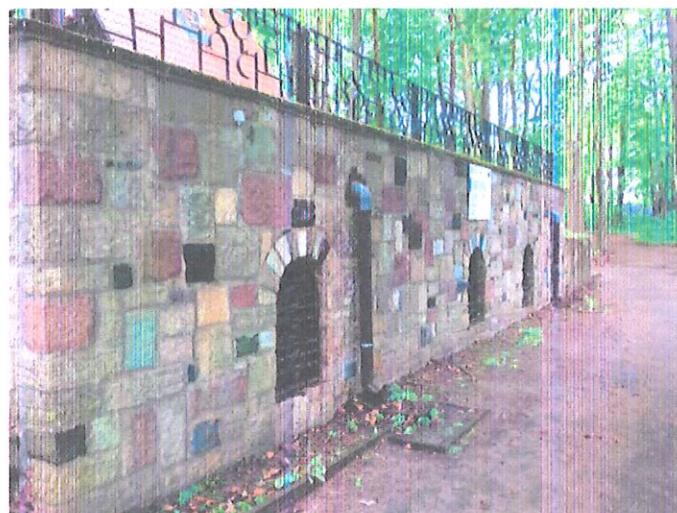
Wodę odprowadzono na zewnątrz przez attykę do rur spustowych, a następnie na otaczający teren.

Fot 5. Widok na istniejące odwodnienie tarasu na zewnątrz budynku.

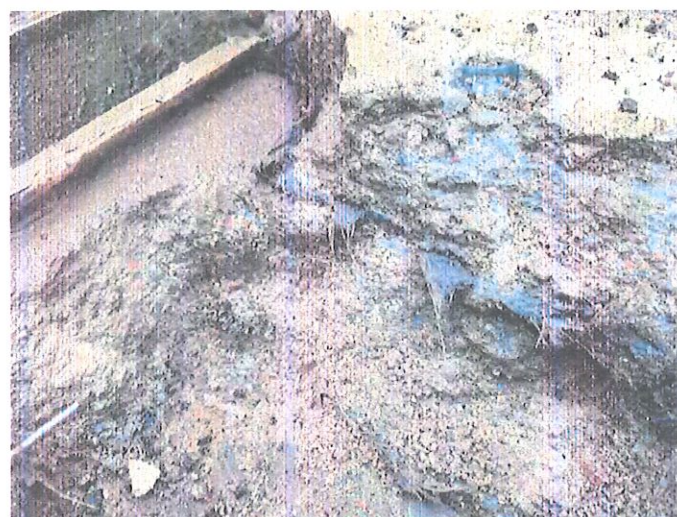
Powodem tych przecieków jest przerwanie izolacji przeciwwodnej przez umieszczenie bezpośrednio nad pomieszczeniami odwodnienia i złe wykonawstwo podczas obróbki wokół korytek. Po wykonaniu odkrywki nie zauważono żadnego uszczelnienia na połączeniu korytek i izolacji poziomej.

Fot 6. Odkrywka w rejonie korytka odwodnienia.

Zbierająca się woda, liście i zanieczyszczenia w korytkach nie mając ujścia przez zbyt małe otwory odpływowe o średnicy ok 8cm stała w korytkach i przez drobne szczeliny przeciekała poniżej izolacji bezpośrednio na strop, a przez mikropęknięcia do środka pomieszczenia niszcząc sufit pomieszczeń i izolację termiczną.

Mostek termiczny i mrozy potęgowały destrukcyjne działanie wody co doprowadziło do stanu istniejącego.

Zaprojektowano odprowadzenie wody z tarasu poza obszar stropu, tak by woda odprowadzona była z powierzchni do dwóch prostokątnych otworów w attyce i poza jej obrys do rur spustowych. Eliminuje to konieczność zagłębiania się odpływem w warstwy konstrukcyjne i izolację tarasu, co z różnych powodów jest przyczyną przecieków i niszczenia stropu.

Wielkość otworów odpływowych będzie 9-krotnie większa niż dotychczas, tym samym wyeliminuje to groźbę zapychania się otworów liśćmi i innymi opadami z drzew i sprawnie odprowadzi też wodę podczas nawałnicy.

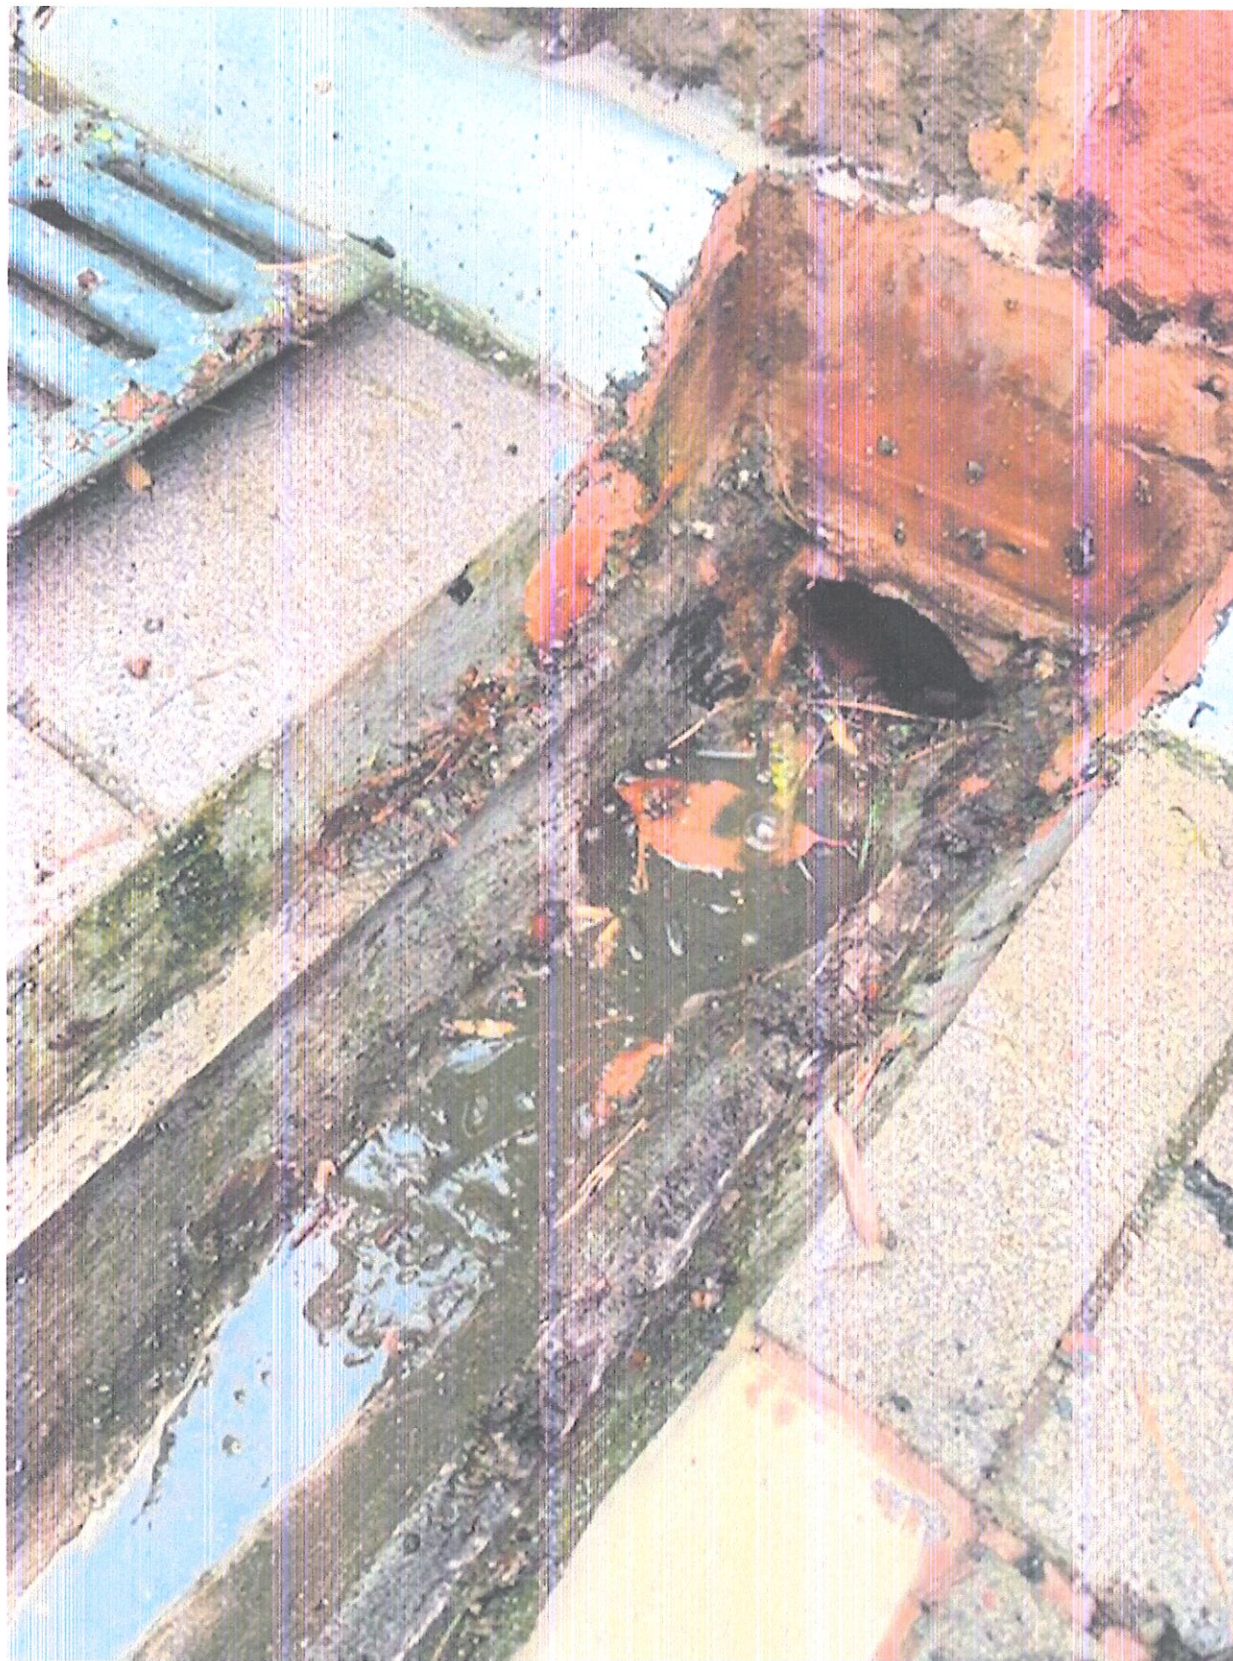
Rura spustowa odpływowa przechodzi przez ścianę attykową a jej łączenie wykonano w grubości ściany – brak jest informacji czy w miejscu łączenia zamontowano uszczelki, co również może być następnym powodem powstających przecieków.

Fot. 7. Widok na odpływ z korytka

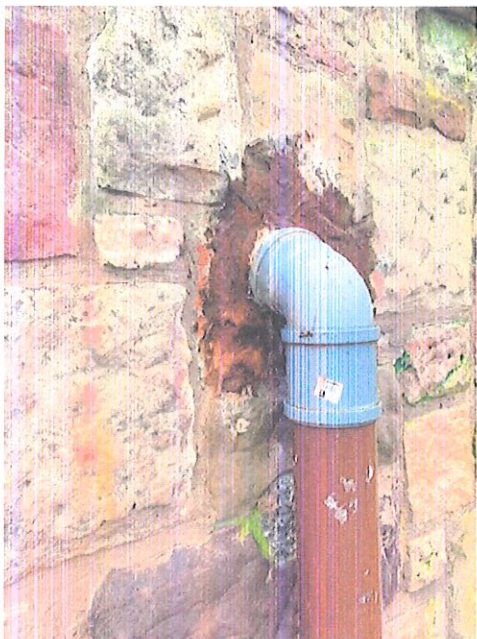
Nie zadbano również o estetyczne odprowadzenie wody poza budynek przez attykę na otaczający teren. Uszczelnienie i obróbkę wykonano w sposób całkowicie niezgodny ze standardami .

Fot 8. Istniejące odprowadzenie wody.

Otwory po istniejących przejściach i rurach spustowych od strony zewnętrznej budynku zabetonować i przykryć płytkami kamiennymi i spoinami tak by nie pozostawić śladów po dotychczasowych odwodnieniach.

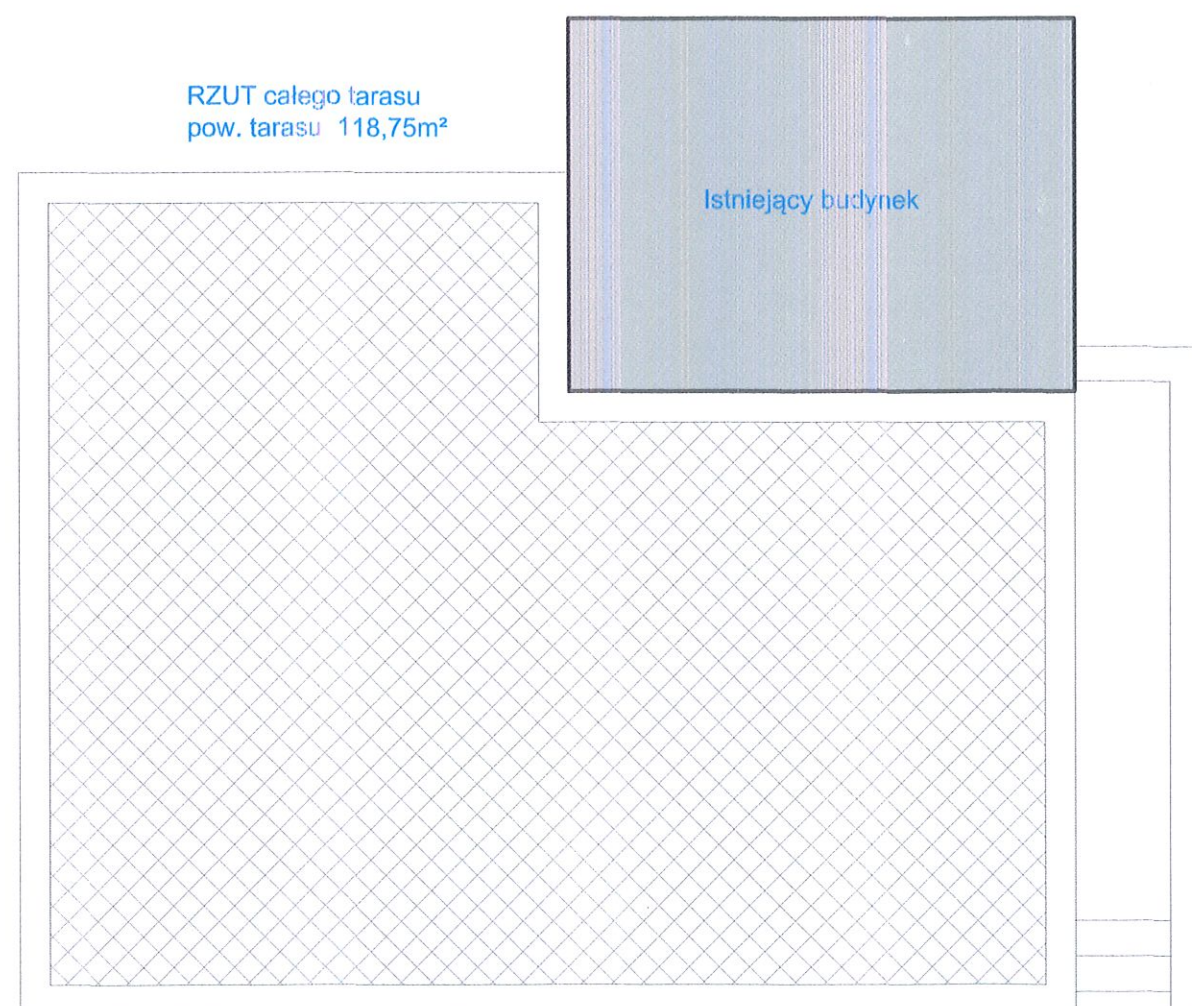
**RZUT - fragment przy  
krawędzi najbardziej  
zawilgocony pow. 16m²**

rejon przecieku wody  
przez warstwy stropodachu  
widziane od strony pomieszczenia  
granica rozbiórki  
pokrycia tarasu
