Przedmiotem niniejszego opracowania jest podziemny obiekt użyteczności publicznej stanowiący ogólnodostępny szalet miejski znajdujący się na placu Brama Portowa w Szczecinie.

Celem niniejszego opracowania jest sporządzenie stosownej dokumentacji projektowej umożliwiającej wykonanie prac naprawczych i prac zabezpieczających uszkodzonych elementów szaletu miejskiego na podstawie przeprowadzonych:

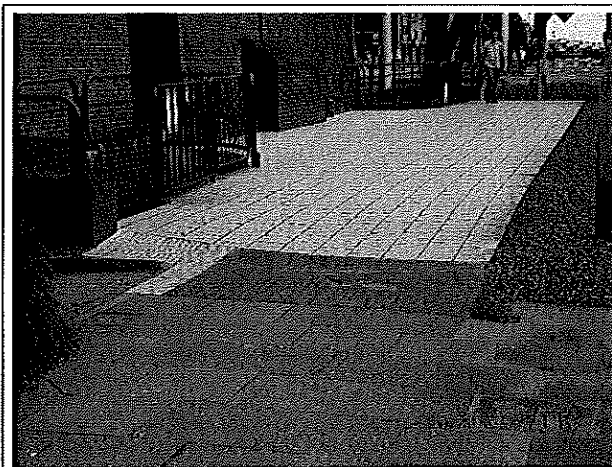
Fot. 6. Ogólny widok chodnika ze szlifowanych płytek lastrykowych znajdującego się bezpośrednio nad uszkodzonym stropem szaletu miejskiego przy Bramie Portowej

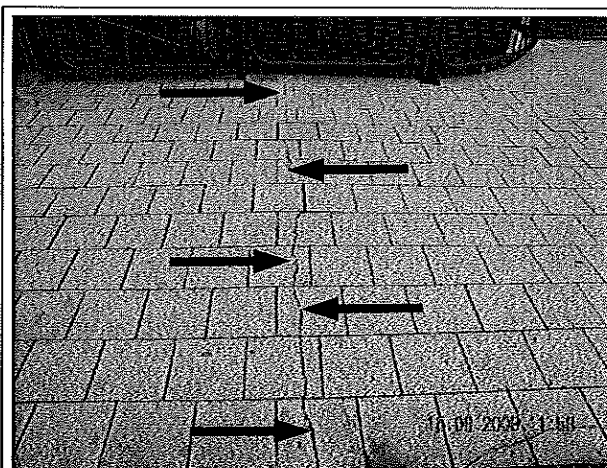
Fot. 7. Widok przykładowego pęknięcia opisanego jako P2 na płytkach chodnikowych oznaczonego strzałką czarną na stropem podziemnego szaletu miejskiego

Rodzaj uszkodzeń płytek chodnikowych ułożonych na warstwach nad płytą stropową i płyty stropowej oraz zniszczenia betonu ścian oporowych schodów, nakazuje na wykonanie prac naprawczych z wykonaniem prawidłowych wypełnień uszkodzonych betonów oraz ułożeniem poprawnych izolacji przeciwwodnych tych elementów. Ponadto należy wykonać stosowne prace iniekcyjne wypełniające pęknięcia żelbetowej płyty stropowej.

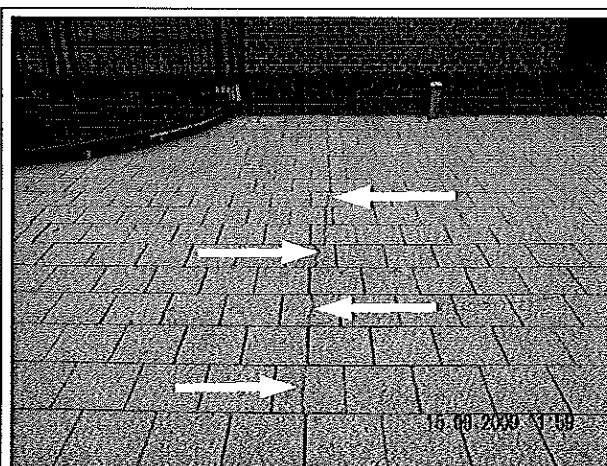
Fot. 8. Widok jednego z pęknięć oznaczonego jako P4 na płytkach chodnikowych oznaczonego strzałką białą na stropem podziemnego szaletu miejskiego

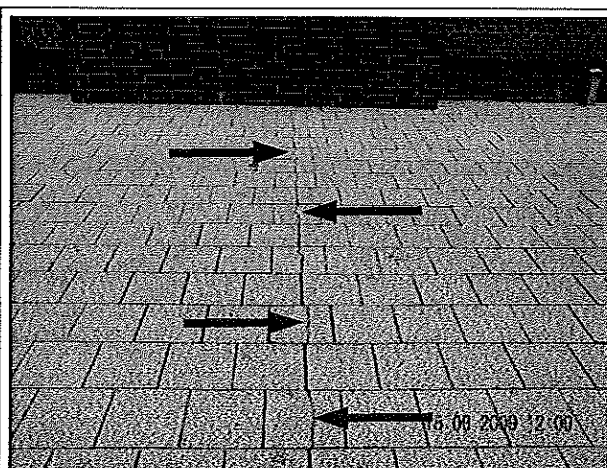
Fot. 9. Widok innego przykładowego pęknięcia opisanego jako P6 na lastrykowych płytkach chodnikowych oznaczonego strzałkami czerwonymi na stropem podziemnego szaletu miejskiego

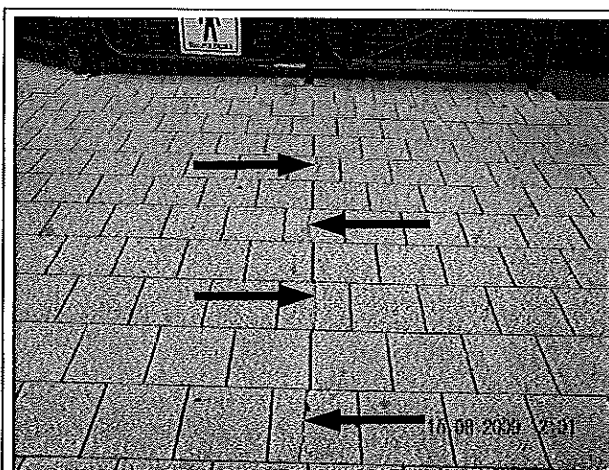
Fot. 10. Widok pęknięcia określonego jako P8 na lastrykowych płytkach chodnikowych oznaczonego strzałkami niebieskimi na stropem podziemnego szaletu miejskiego

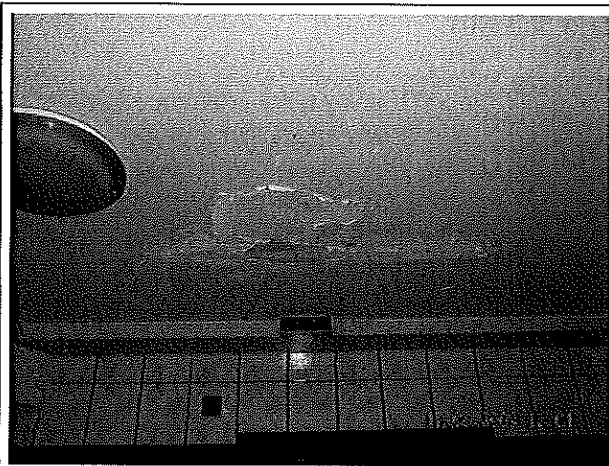
Fot. 11. Ogólny widok sufitu stropu pod chodnikiem ze śladami po przeciekach przez płytę stropową w części szaletu miejskiego przeznaczonego dla mężczyzn

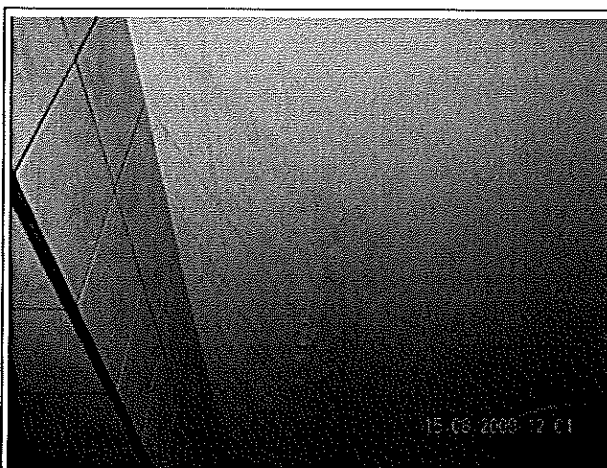
Fot. 12. Widok śladów po przeciekach wody na suficie stropu pod chodnikiem przy ścianie działowej po przeciekach przez płytę stropową w części szaletu przeznaczonego dla mężczyzn

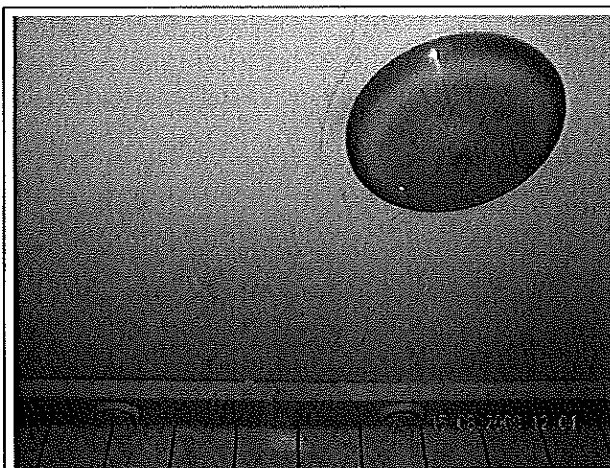
Fot. 13. Widok śladów przecieków na suficie stropu pod chodnikiem po przeciekach przez płytę stropową w części szaletu przeznaczonego dla kobiet

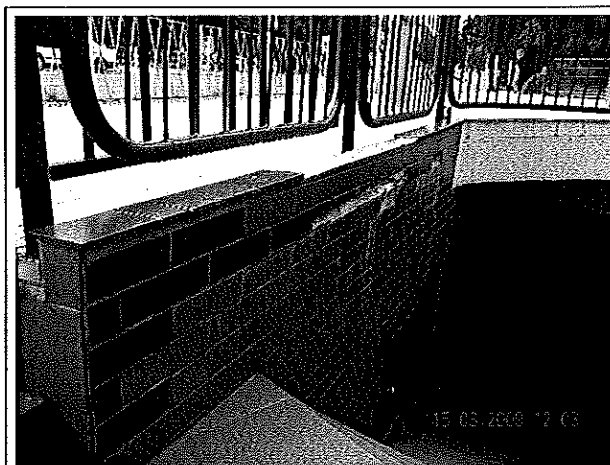
Fot. 14. Ogólny widok ściany oporowej oraz murowanej części ściany zabezpieczającej przy schodach do szaletu miejskiego przeznaczonego dla mężczyzn z widocznymi uszkodzeniami spowodowanymi działaniem niskich temperatur i nieprawidłowo odprowadzających wód atmosferycznych

Widoczne uszkodzenia ścianek oporowych schodów do obu części szaletu (męskiej oraz żeńskiej) oraz zniszczenia murków zabezpieczających nakazuje na wykonanie całkowicie nowych elementów ścian zabezpieczających oraz naprawy ścian oporowych. Jest to zakres remontowy który może być wykonywany w innym terminie, ponieważ nie jest bezpośrednio związany z uszkodzeniami płyty stropowej.

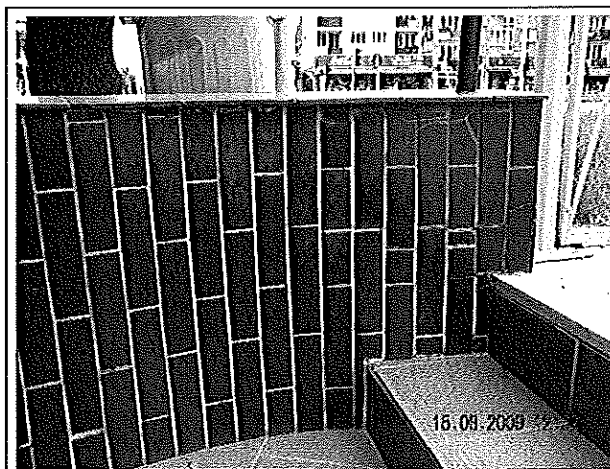
Fot. 15. Widok części nadziemnej ściany zabezpieczającej przy schodach do szaletu miejskiego przeznaczonego dla mężczyzn z widocznymi uszkodzeniami spowodowanymi działaniem niskich temperatur i nieprawidłowo odprowadzających wód atmosferycznych

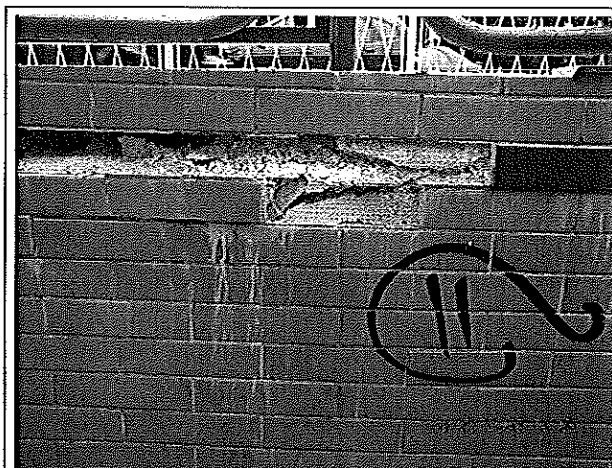
Fot. 16. Widok górnej części ściany oporowej i części ściany zabezpieczającej przy schodach do szaletu miejskiego przeznaczonego dla mężczyzn z widocznymi uszkodzeniami spowodowanymi działaniem niskich temperatur i nieprawidłowo odprowadzających wód atmosferycznych

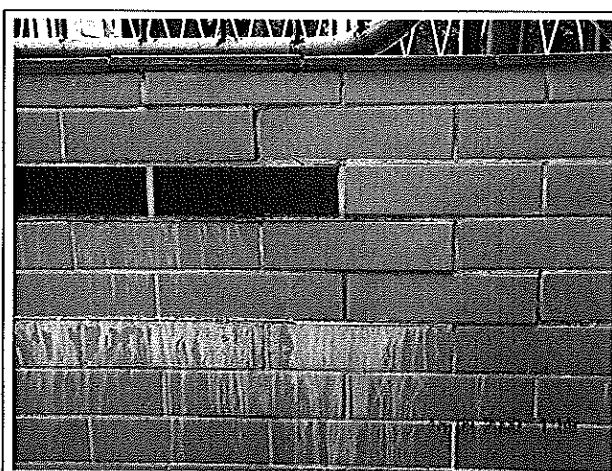
Fot. 17. Ogólny widok ściany oporowej i części ściany zabezpieczającej przy schodach do szaletu miejskiego przeznaczonego dla mężczyzn z widocznymi uszkodzeniami spowodowanymi działaniem niskich temperatur i nieprawidłowo odprowadzających wód atmosferycznych

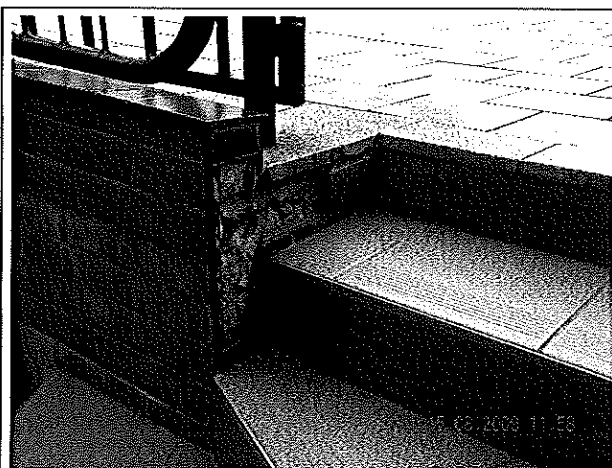
Fot. 18. Fragment murowanej ściany oporowej i części ściany zabezpieczającej przy schodach do szaletu miejskiego przeznaczonego dla kobiet z widocznymi uszkodzeniami spowodowanymi działaniem niskich temperatur i nieprawidłowo odprowadzających wód atmosferycznych

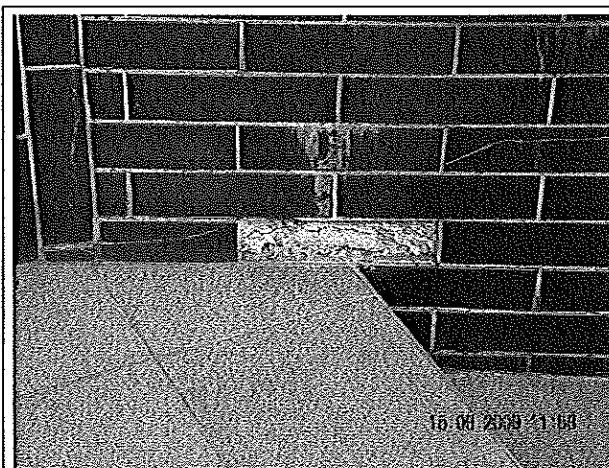
Fot. 19. Ogólny widok ściany oporowej i części ściany zabezpieczającej przy schodach do szaletu miejskiego przeznaczonego dla kobiet z widocznymi uszkodzeniami spowodowanymi działaniem niskich temperatur na skutek niewłaściwie odprowadzanych wód atmosferycznych

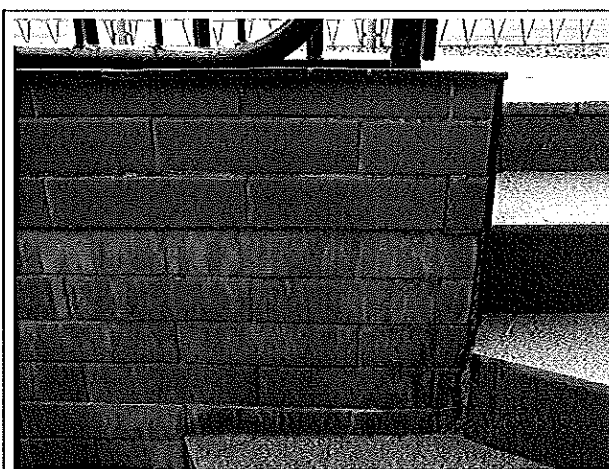
Fot. 20. Ogólny widok ściany oporowej i części ściany zabezpieczającej przy schodach do szaletu miejskiego przeznaczonego dla kobiet z widocznymi uszkodzeniami spowodowanymi niszcącym działaniem niskich temperatur i nieprawidłowo odprowadzanych wód atmosferycznych

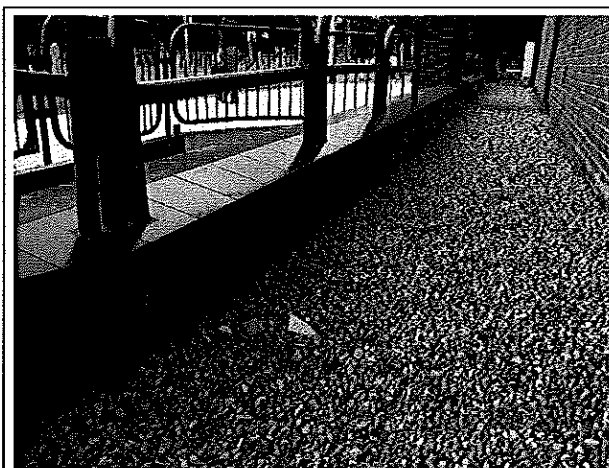
Fot. 21. Ogólny widok uszkodzonych ściany oporowej oraz części ściany zabezpieczającej od strony przyległej ściany przyległej Bramy Portowej z pasem pokrytym drobnymi kamieniami

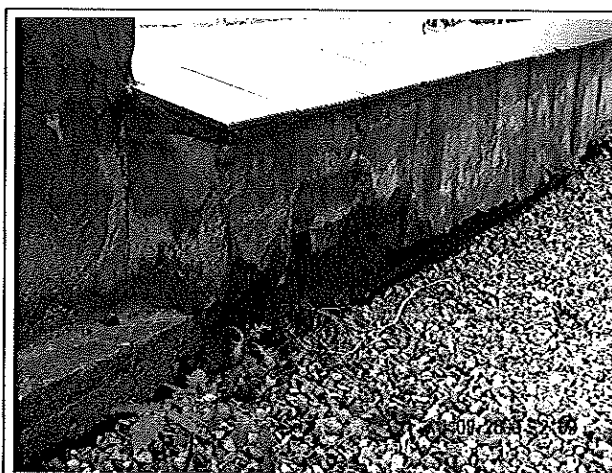
Fot. 22. Ogólny widok ściany oporowej i części ściany zabezpieczającej przy schodach do szaletu miejskiego przeznaczonego dla mężczyzn z widocznymi uszkodzeniami spowodowanymi działaniem niskich temperatur i nieprawidłowo odprowadzających wód atmosferycznych

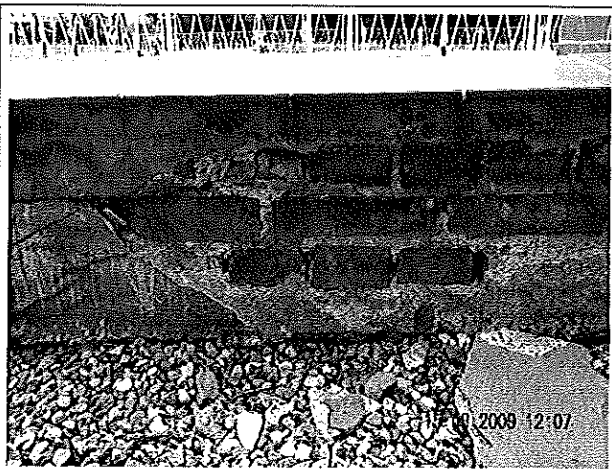
Fot. 24. Widok części ściany zabezpieczającej szaletu miejskiego przeznaczonego dla kobiet od strony Bramy Portowej z widocznymi uszkodzeniami spowodowanymi działaniem niskich temperatur i nieprawidłowo odprowadzanych wód atmosferycznych

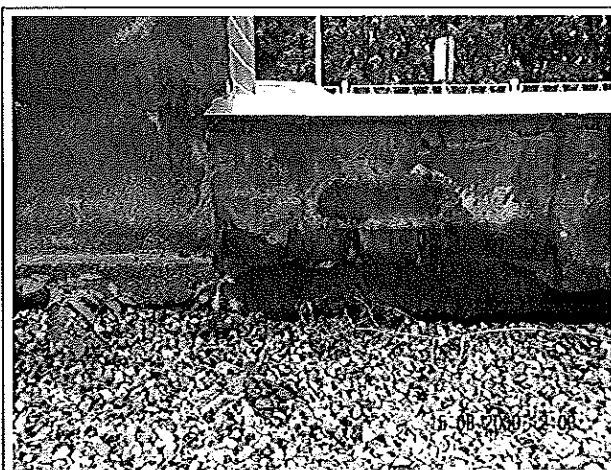
Fot. 25. Widok części ściany zabezpieczającej szaletu miejskiego przeznaczonego dla kobiet od strony Bramy Portowej z widocznymi uszkodzeniami spowodowanymi działaniem niskich temperatur i nieprawidłowo odprowadzanych wód atmosferycznych

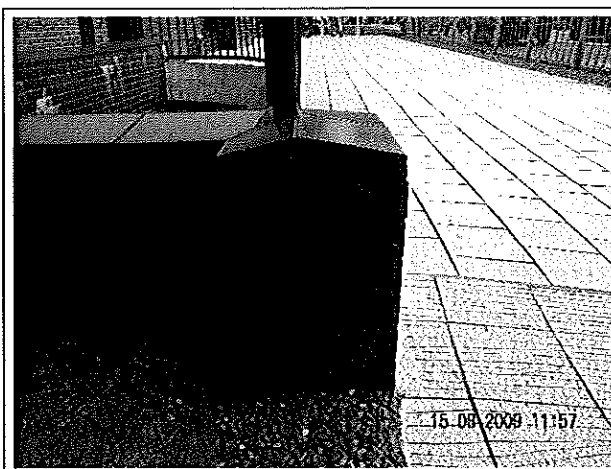
Fot. 26. Widok części ściany zabezpieczającej przy schodach do szaletu miejskiego przeznaczonego dla kobiet z widocznymi uszkodzeniami tynku spowodowanymi działaniem niskich temperatur i nieprawidłowo odprowadzanych wód atmosferycznych
