**Remont fontanny na Wałach Chrobrego**  
u zbiegu ulic Jana z Kolna, Komandorskiej i Admiralskiej

1. Inwentaryzacja pomieszczeń technicznych i niecki fontanny
2. Ekspertyza techniczna
3. Ekspertyza instalacji fontanny

PROJEKT BUDOWLANY PB-1

Zakres zmian w stosunku do projektu z czerwca 2006 (decyzja nr 347/2009 z dnia 1 kwietnia 2009):

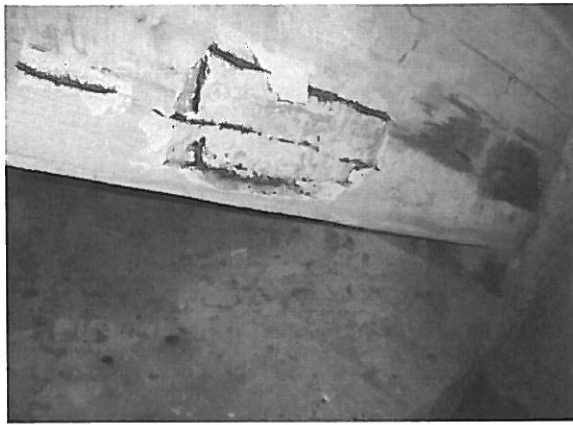
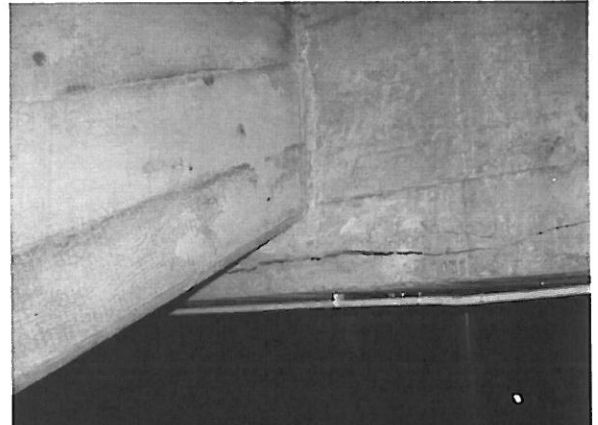
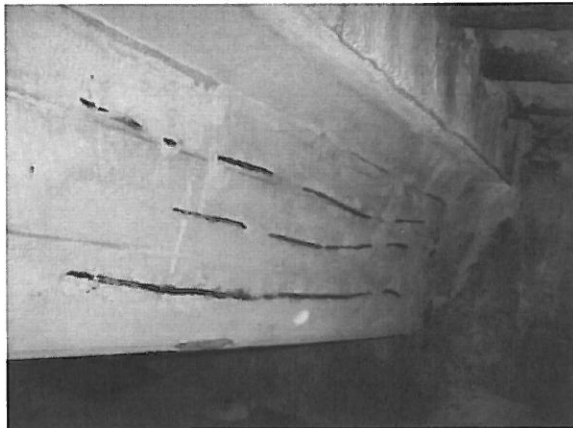
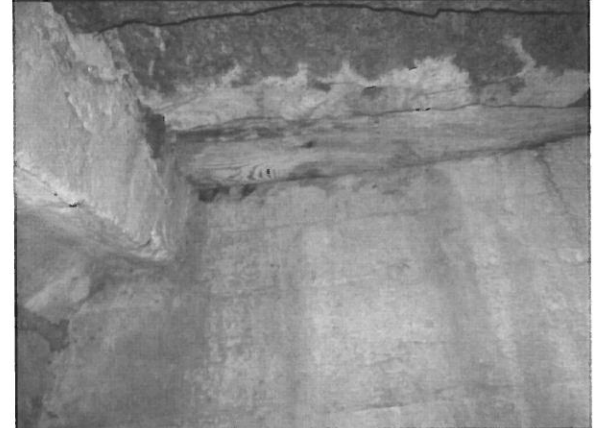
Konstrukcja ta została po II wojnie światowej wyremontowana. Wykonano wtedy dodatkową otulinę z betonu zbrojonego, wzmacniającą istniejącą konstrukcję.

Otulina ta w znacznym stopniu uległa korozji i odspojeniu od istniejącej konstrukcji. W miejscach jej całkowitego zniszczenia, widoczne jest skorodowane zbrojenie konstrukcji pierwotnej.

Z uwagi na wysoką wilgotność panującą w pomieszczeniach, proces korozji zbrojenia będzie nadal szybko postępował.

Fontanna obudowana kamieniem. Posadzka fontanny betonowa, spękana kwalifikuje się do wymiany.

Z uwagi na zły stan techniczny otuliny z betonu zbrojonego wzmacniającej istniejącą konstrukcję żelbetową, konieczny jest remont tej konstrukcji z wykorzystaniem materiałów i systemów chemii budowlanej, adekwatnie do rzeczywistego stanu betonu i zbrojenia. Po podstemplowaniu konstrukcji, odkuciu zniszczonej otuliny i oczyszczeniu skorodowanego zbrojenia, konieczna będzie ekspertyza określająca sposób i zakres robót naprawczych konstrukcji.

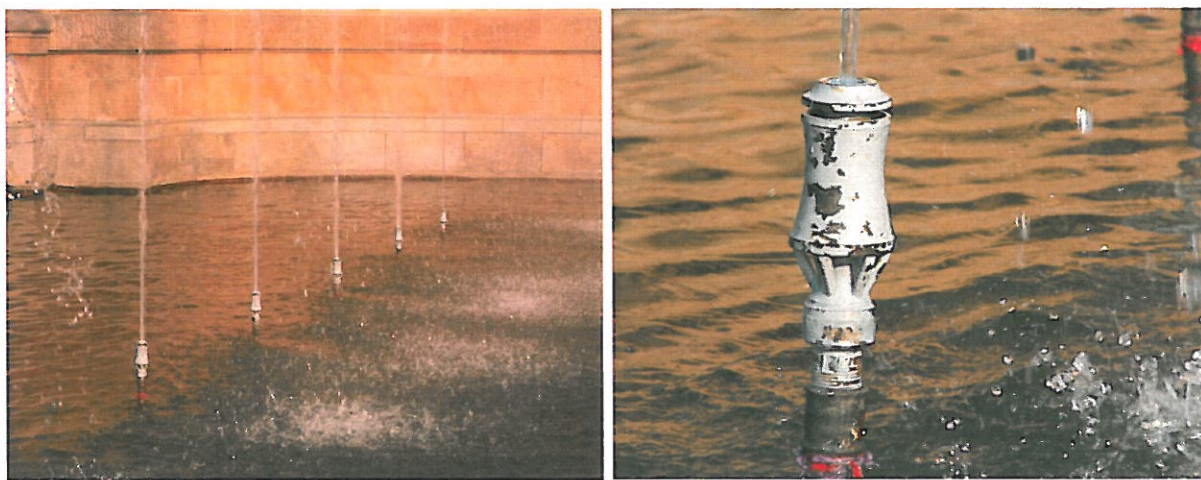
W środkowej części fontanny zainstalowanych jest 6 dysz wodnych typu Gejzer o stosunkowo małej średnicy. Dysze spieniające, efektywna i poprawna praca dysz zależna jest od poziomu wody w niecce fontanny. Stwierdza się nieprawidłowy (zbyt wysoki) montaż dysz.

Osiągany przez dysze strumień jest mało efektowny, przez nieodpowiedni montaż dyszy strumień nie jest napowietrzony.

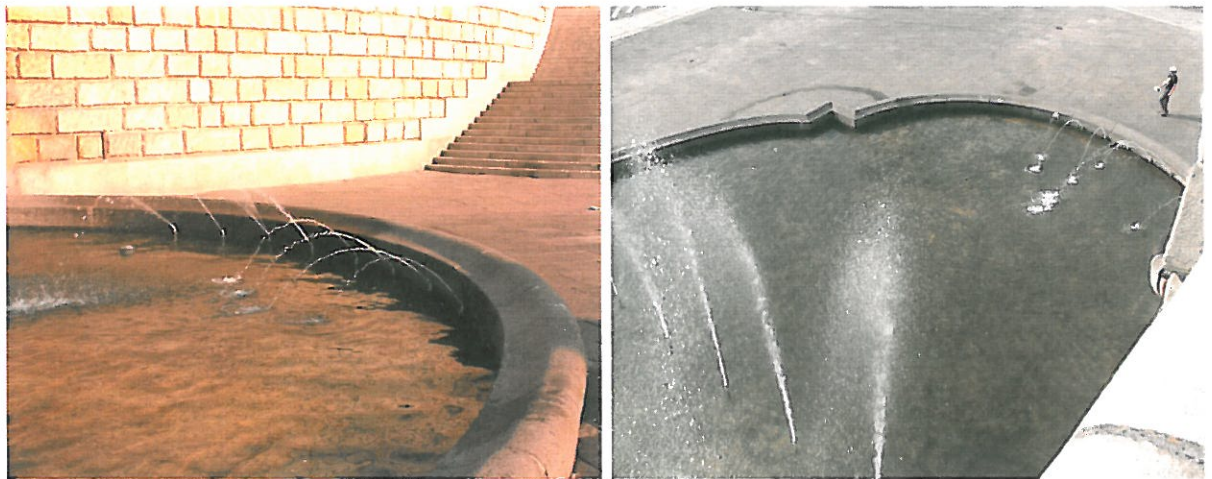
Po obu stronach niecki fontanny umieszczono dwa obrazy wodne, każdy z zespołem 8 dysz umieszczonych pod kątem. Wypływ wody z dysz jest nierównomierny, strumień jest wąski i słabo widoczny. Maksymalny zasięg dysz jest niewspółmierny do wielkości niecki fontanny.

Dysze wodne połączone są do jednej wspólnej rury tłocznej – brak możliwości indywidualnego lub grupowego sterowania strumieniami wodnymi. Poszczególne dysze wodne w bocznych strumieniach wodnych na skutek dewastacji nie są ustawione w jednej osi, co w połączeniu ze słabym ciśnieniem wody w instalacji nie jest zbyt atrakcyjne wizualnie.

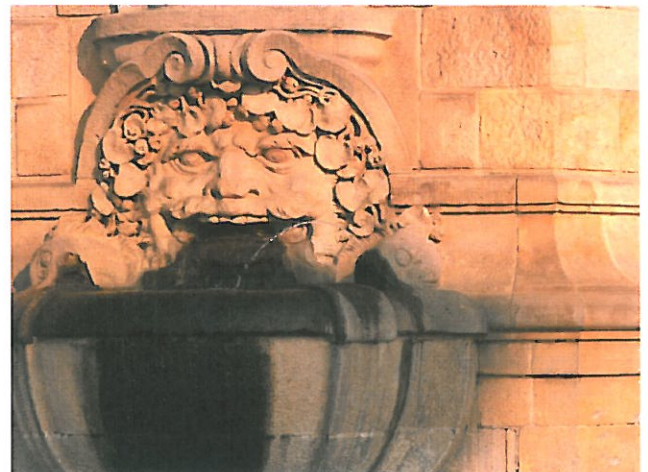
Za główną niecką fontanny, na jej fasadzie umieszczone są dwie misy. Do każdej z mis woda doprowadzana jest poprzez trzy dysze zainstalowane w otaczających misę rzeźbach. Instalacja doprowadzająca wodę do rzeźb umieszczona jest w studni zlokalizowanej za fasadą fontanny.

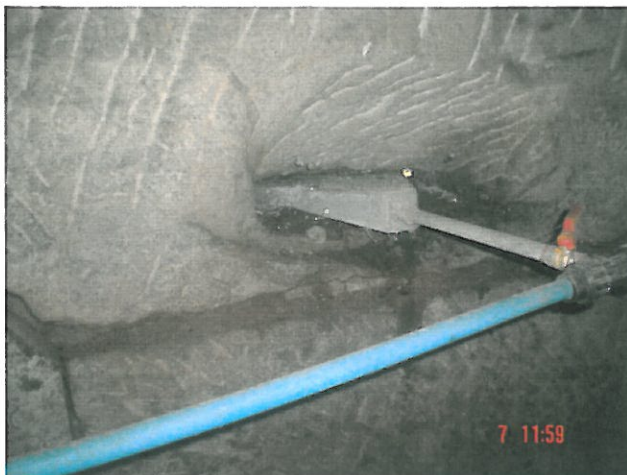
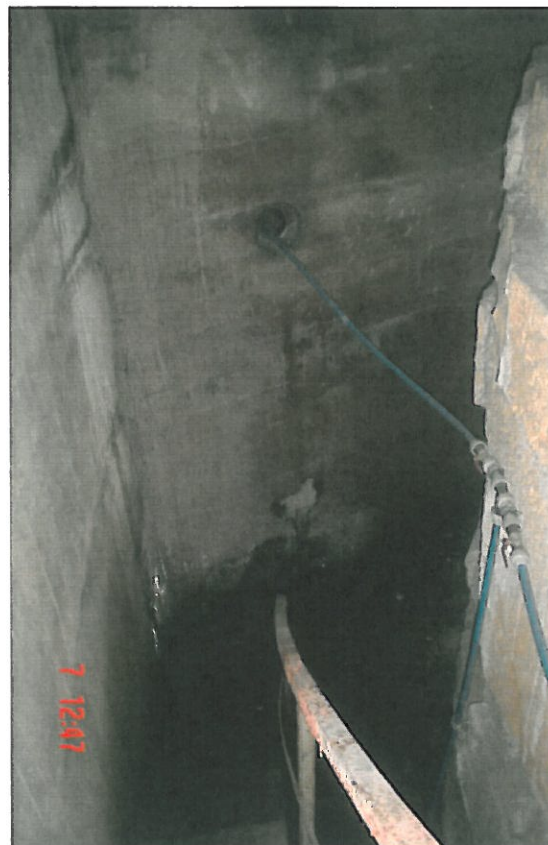
Zasilanie dwóch obrazów wodnych zlokalizowanych w misach po dwóch stronach głównego zbiornika fontanny doprowadzone jest jedną rurą PE o średnicy zewnętrznej 50 mm. We wspomnianym półokrągłym pomieszczeniu rura ta rozdziela się i każda z mis zasilana jest osobną rurą o przekroju zewnętrznym 32 mm. Instalacja napływowa wody do mis przechodzi przez okrągłe studnie rewizyjne, do których wejście zlokalizowane jest poprzez klapy z górnej części tarasu.

Instalacja zasilająca misy poprowadzona jest rurami o zbyt małym przekroju, powoduje to bardzo mały wydatek wody przelewającej się przez krawędzie mis. Osiągany efekt jest mało widoczny.

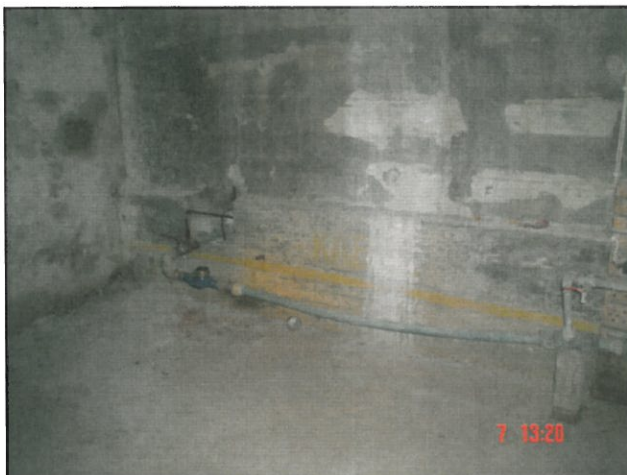
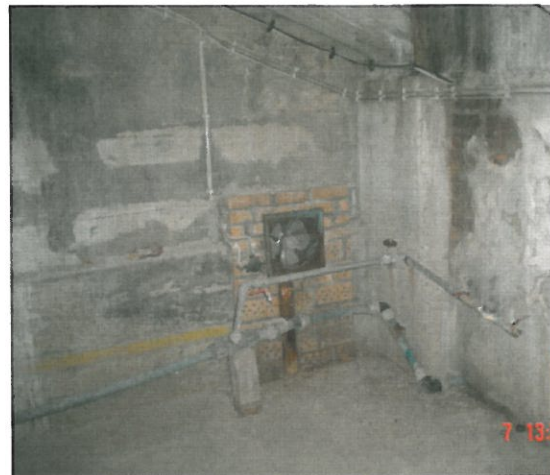
Fontanna zasilana jest wodą z ujęcia miejskiego rurociągiem PE o średnicy 50 mm. Na rurociągu zainstalowany jest wodomierz i zawory odcinające. Ogólny stan techniczny rurociągu zasilającego należy uznać za niezadowalający: rurociąg PE nie zamocowany jest mechanicznie do ścian lub podłogi, długie odcinki rurociągu zwisają bez podparcia, zawory i odgałęzienia rurociągu wykonane ze stali są mocno skorodowane.

Zaleca się wymianę całej instalacji wodnej fontanny łącznie z układem pompowym, bez wykorzystywania istniejących fragmentów.

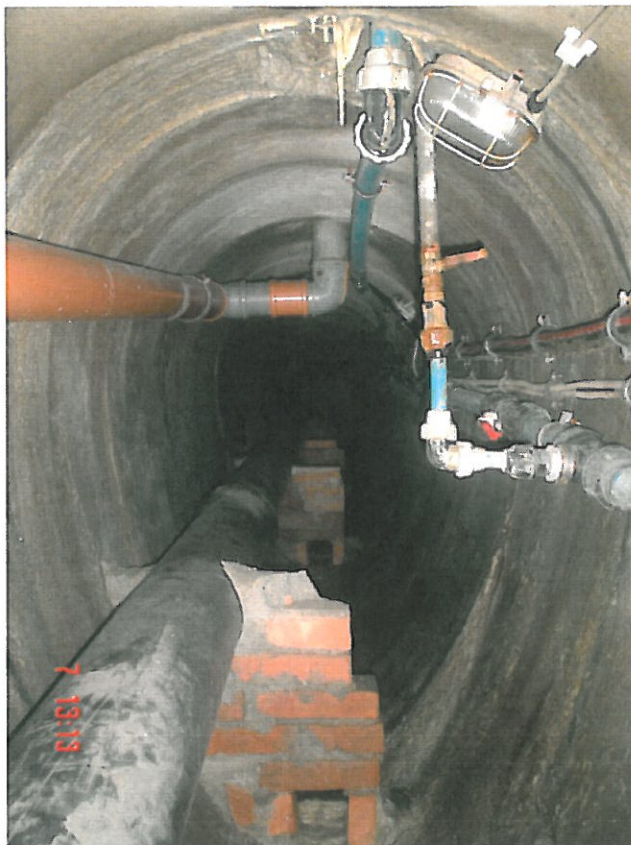
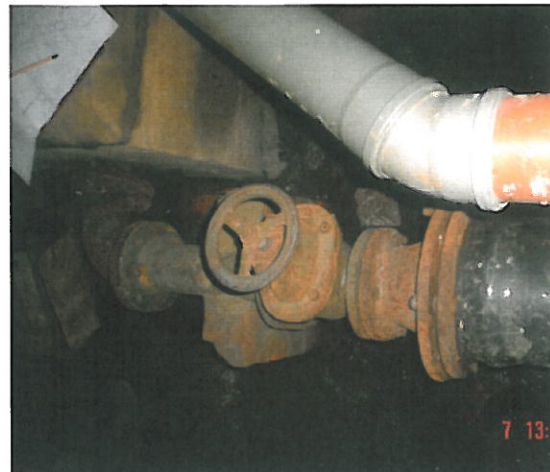
W niecce fontanny zainstalowana jest armatura przelewowa podłączona do instalacji odpływowej fontanny. Instalacja wykonana jest z rur PE o średnicy 250 mm łączonych za pomocą połączeń kielichowych, podłączona w końcowym odcinku do rurociągu stalowego o średnicy 100 mm, na rurociągu stalowym zamontowana zasuwa. Odcinek stalowy rurociągu mocno skorodowany, zasuwa funkcjonuje.
