**Remont fontanny na Wałach Chrobrego**  
u zbiegu ulic Jana z Kolna, Komandorskiej i Admiralskiej

**Program prac konserwatorskich**

PROJEKT BUDOWLANY – **BRANŻA KONSERWATORSKA** PB-5

**PROGRAM PRAC KONSERWATORSKICH FONTANNY  
STANOWIĄCEJ CZĘŚĆ ZAŁOŻENIA „TARASY WIDOKOWE” NA  
WAŁACH CHROBREGO**

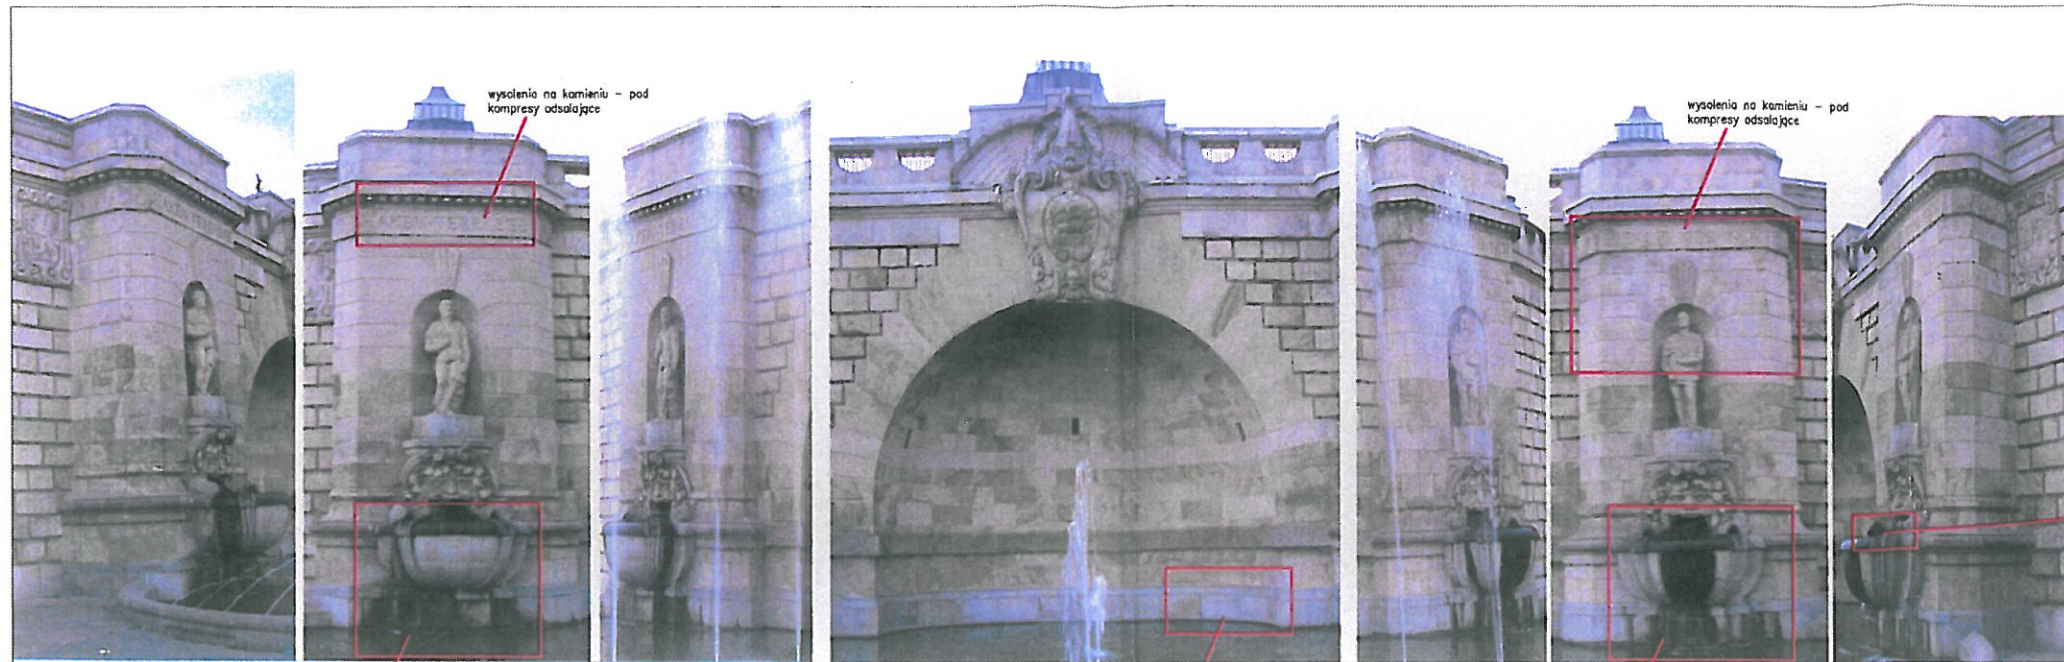
wysolenia na kamieniu - pod kompresy odsalające

rdzawe i biologiczne zaplamienia na kamieniu - do wypielkowania

wszystkie fugi granitu do wymiany

20% powierzchni kamienia do wypielkowania

5% fug w płaskowcu do uzupełnienia lub wymiany

100% kamienia do oczyszczenia chemicznego, dezynfekcji biologicznej i hydrofobizacji

niecki musi do wyłożenia materiałem izolacyjnym Superflex D1

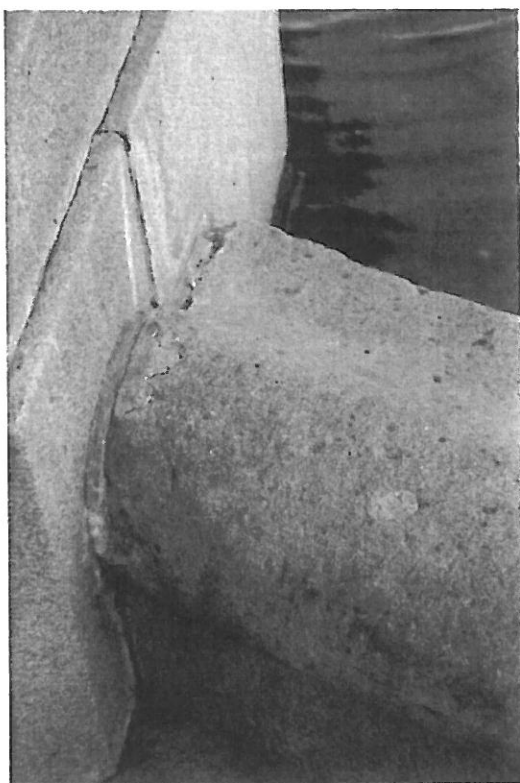
**Fot.1** Kamień z obrzeża konchy – kity, utracenia, szary nalot atmosferyczny, mocna, cementowa spoina odspojona od obiektu.

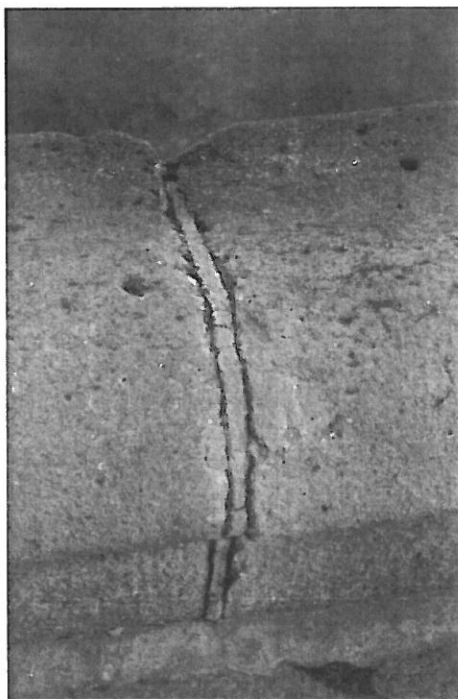
**Fot.2** Koncha – piaskowiec z szarym nalotem atmosferycznym. Pokruszona, odspojona fuga

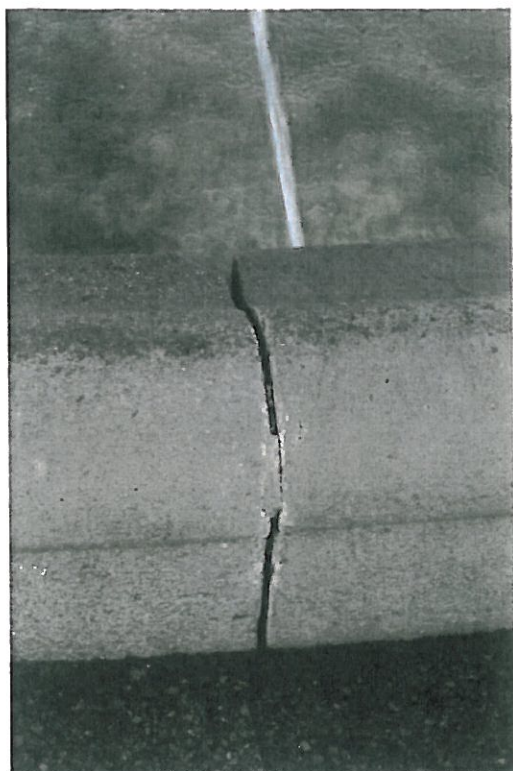
**Fot.3 Brak fugi w 90%. Uszczerbione końce bloków kamienia, lekki nalot biologiczny**

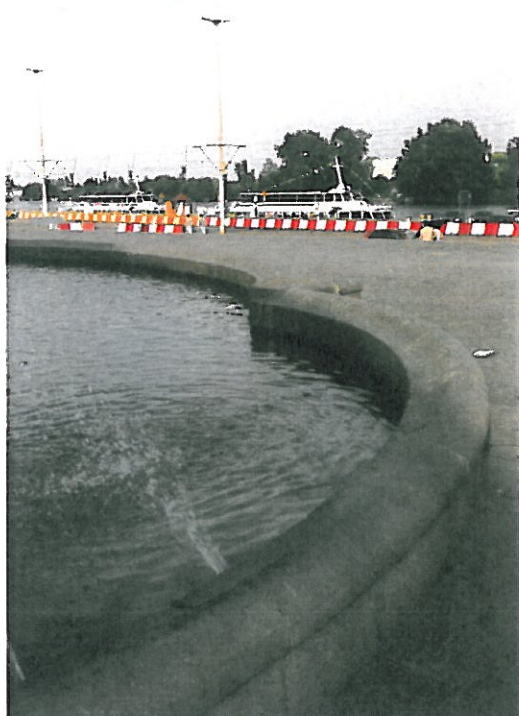
**Fot.4 Widoczny większy fragment obramienia konchy kamiennej – szaro-zielony nalot na powierzchni kamienia, kity i utràcenia**

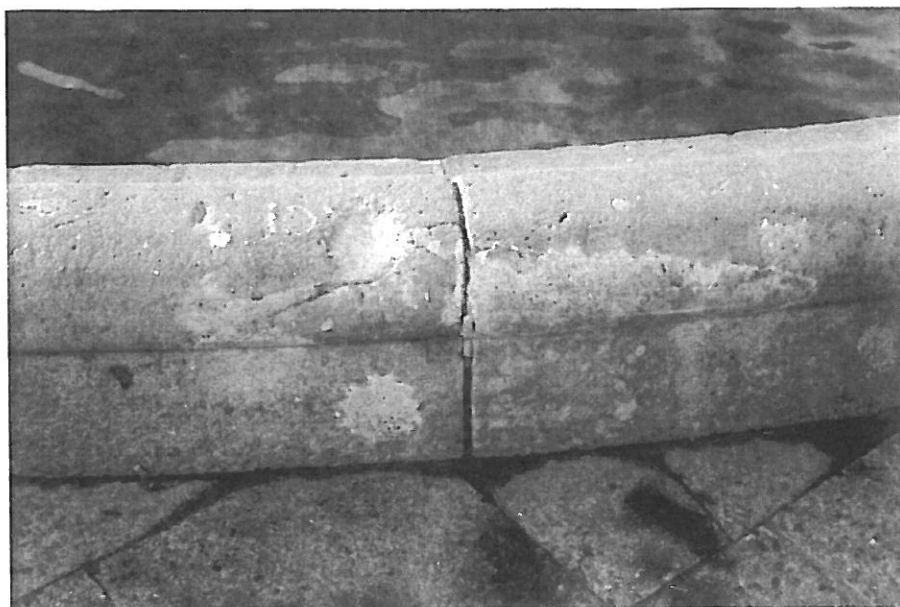
**Fot.5** Ubytek powierzchni nieuzupełniony i uzupełniony. Mikroszczeliny i spękania w powierzchni piaskowca, zielony nalot biologiczny, wykruszona spoina

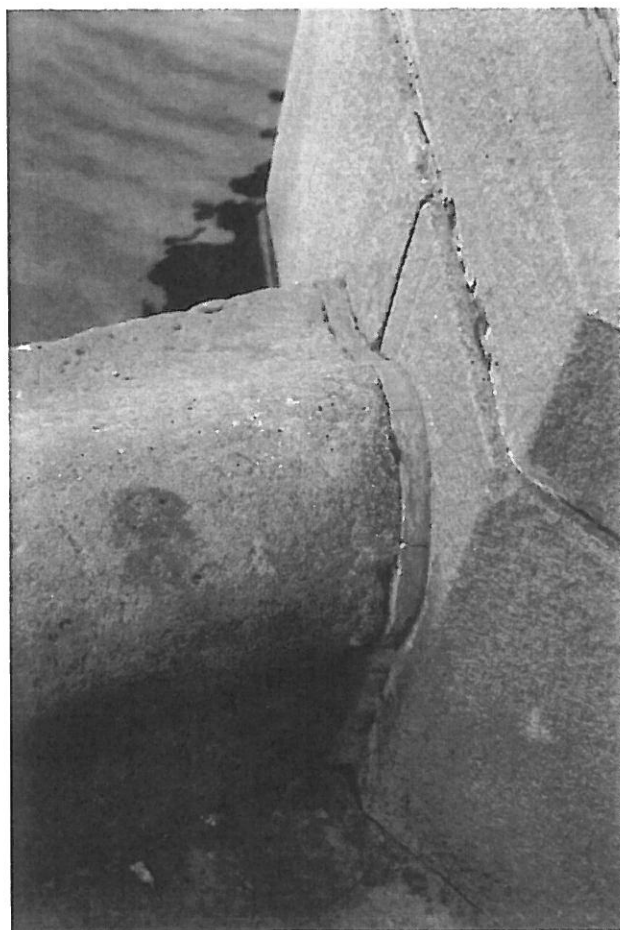
**Fot.6** Mocna betonowa spoina – do wymiany

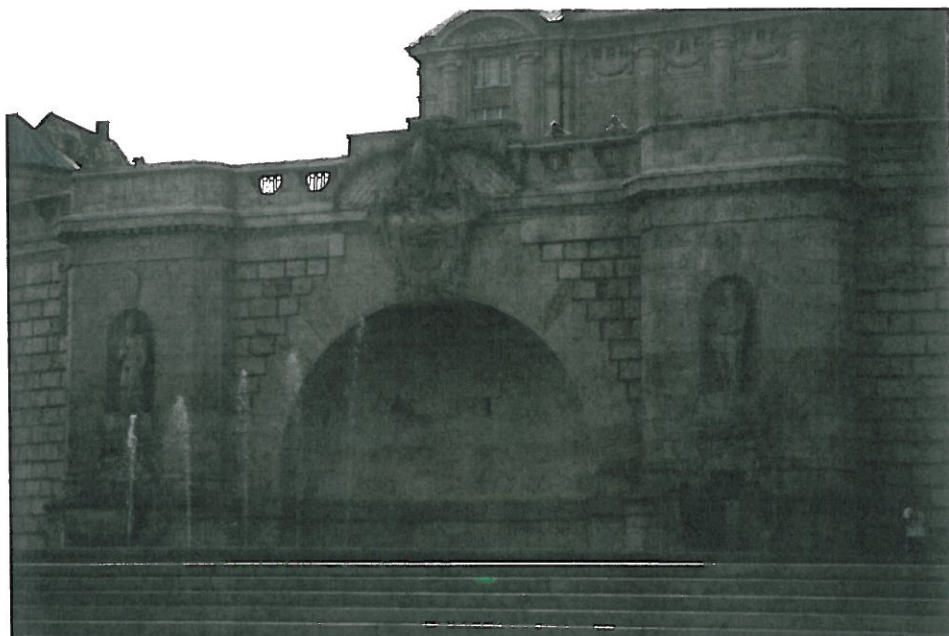
**Fot.7 Pionowa partia fontanny z wykuszami i figurami - na całości szary nalot atmosferyczny**

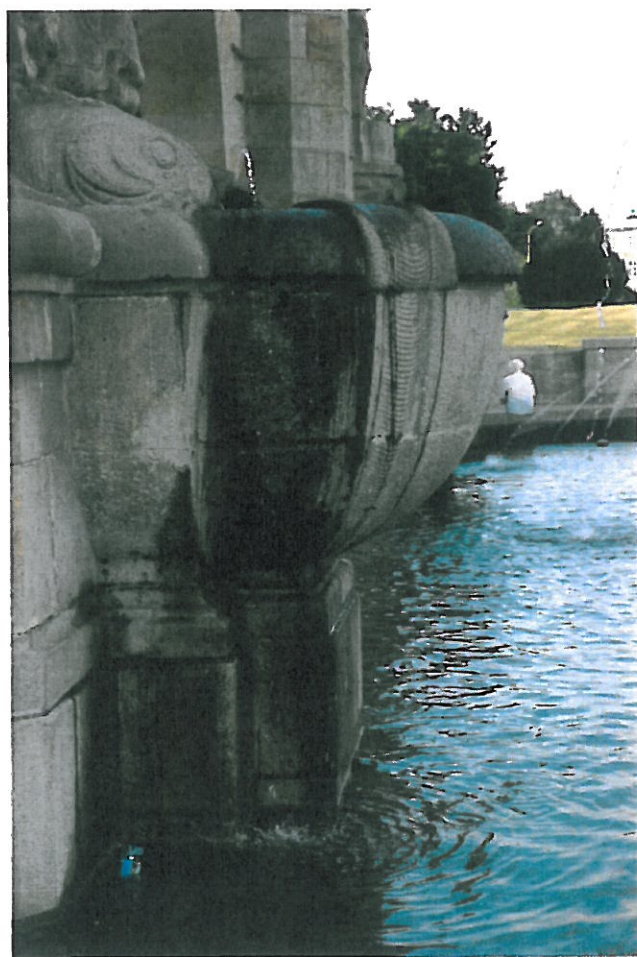
**Fot.8 Zanieczyszczenia żelazowe, biologiczne – porosty, grzyby. Twardy nalot tworzące silne zaplamienia na kamieniu**

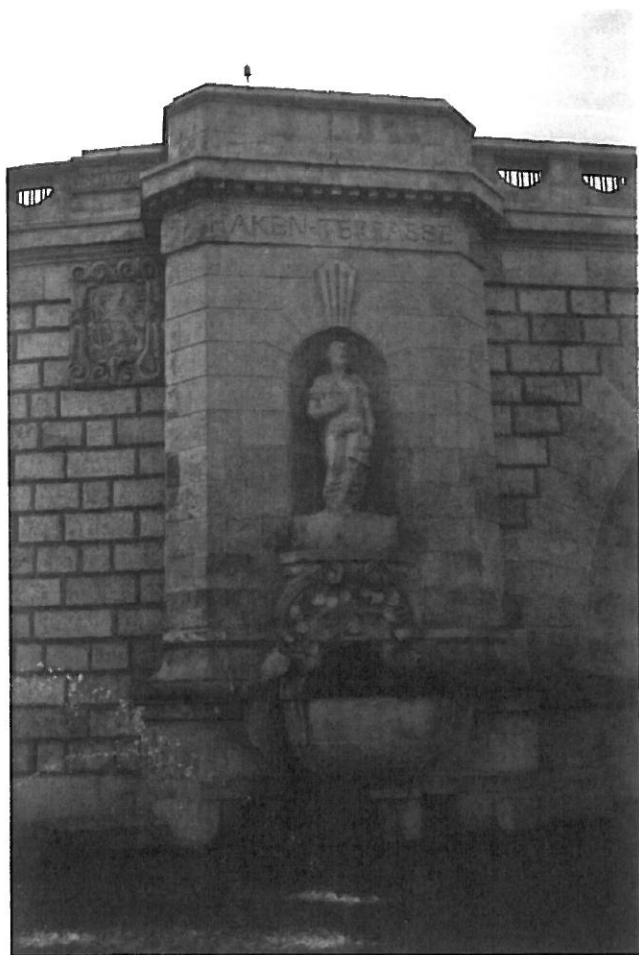
**Fot.9 Zanieczyszczenia widoczne nad górnym gzymsem i w partii konchy z maską.  
Nieznaczne wypłamienia solne**

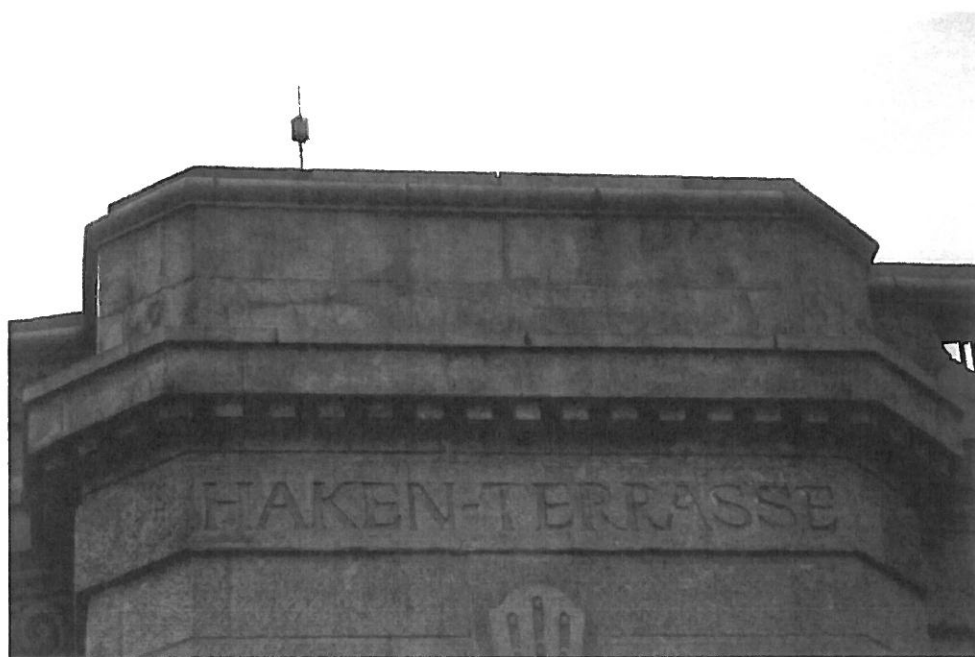
**Fot.10 Zbliżenie  
na partię wysoleń na wysokości napisu**

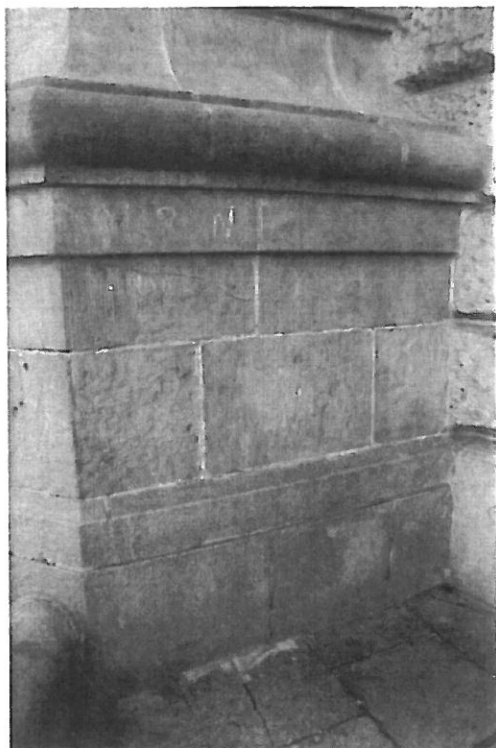
**Fot.11 Pokruszone spoiny w partii granitu, zacieki i szary nalot na powierzchni kamienia**

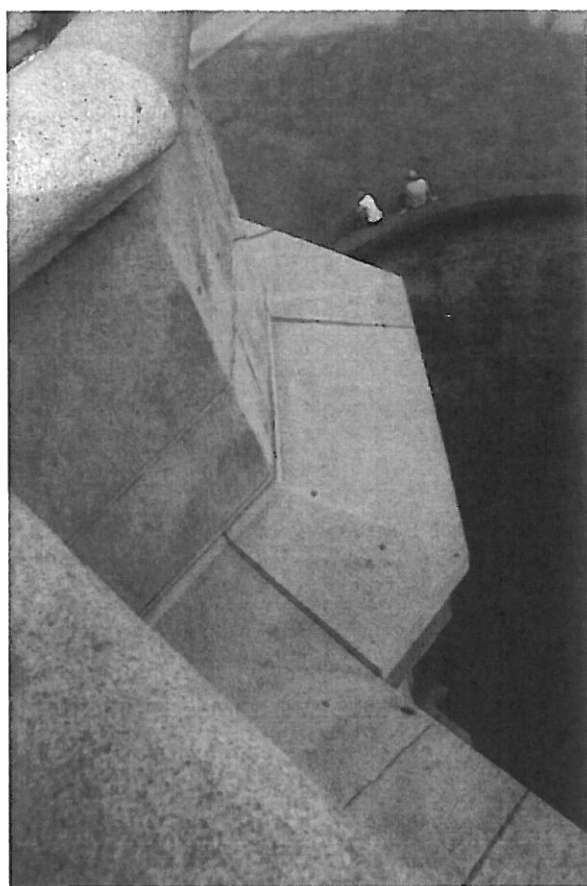
**Fot.12 Widok na górny gzyms granitowy – dobrze zachowany, nieznaczny, szary nalot zanieczyszczeń atmosferycznych na powierzchni kamienia**

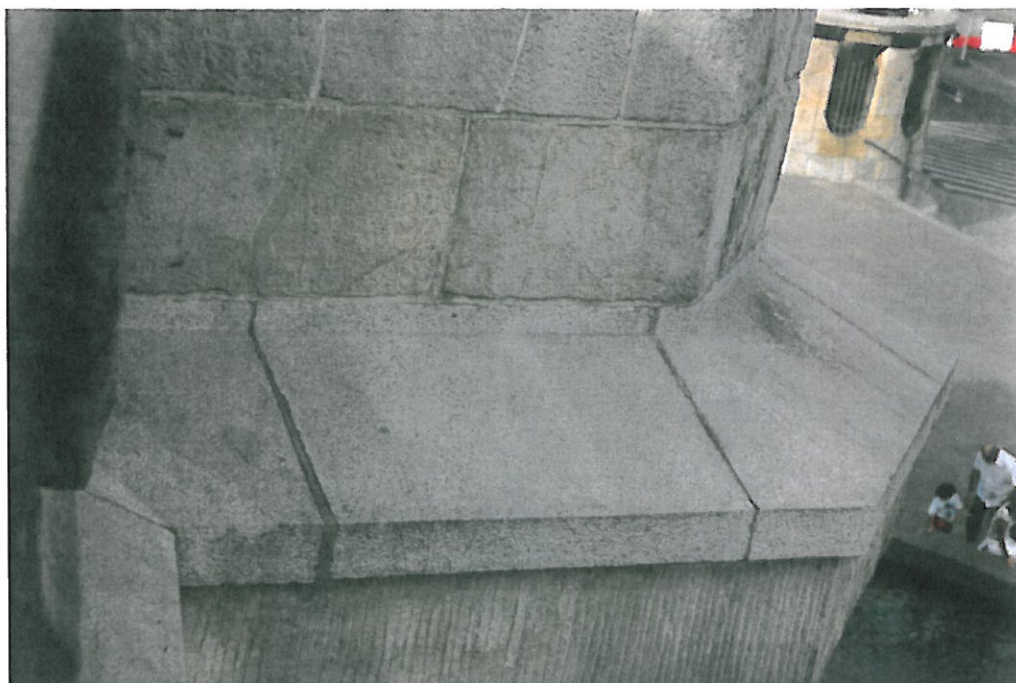
**Fot.13 Zbliżenie na partię gzymsu – granit dobrze zachowany, nieznaczne zmiany z nalotem na powierzchni kamienia.**

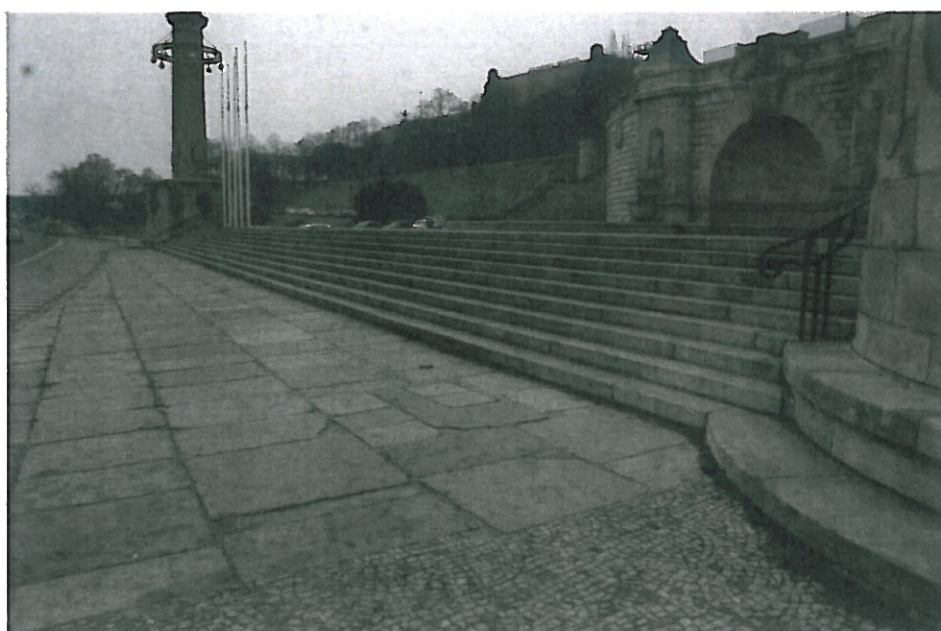
Schody dobrze zachowane mechanicznie. Brak większych ubytków czy zniszczeń całych partii stopni. Materiał silnie zanieczyszczony osadem atmosferycznym, glonami, oraz brudem spowodowanym użytkowaniem schodów. Najgorzej zachowana spoina. W dużej mierze wykruszona, odspojona, wymaga całkowitej wymiany. Miejscami widoczne na schodach zaplamienia solne, oraz plamy różnego, nieznanego pochodzenia. Kilka stopni wysuniętych, wymaga przełożenia oraz wyrównania spodniej powierzchni w postaci wylewki.

**For.14 Widok na całe schody wejściowe od strony Odry**

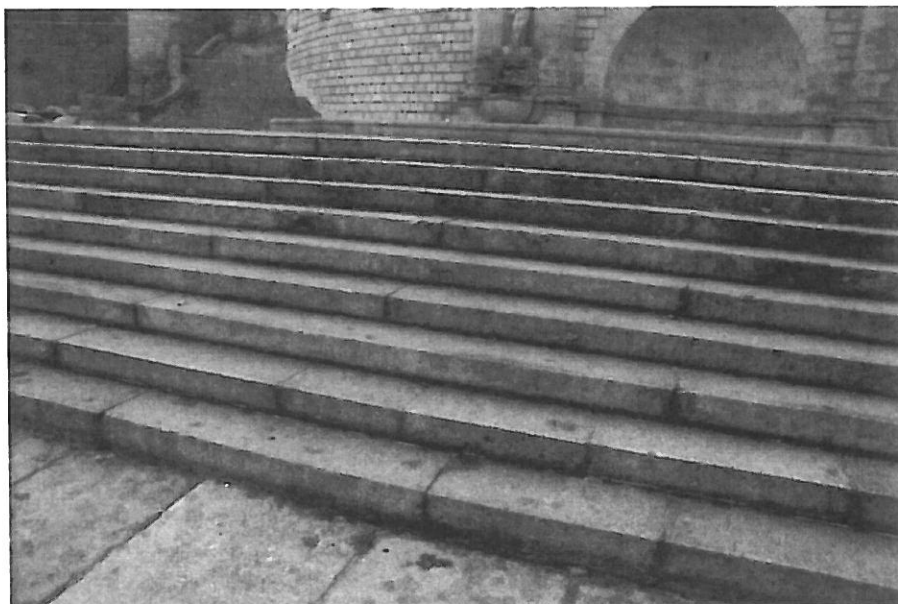
**Fot.15. Zbliżenie na schody – widoczne kity cementowe, wykruszona spoina, zanieczyszczenia atmosferyczne, zaplamienia**
