| | <b>CZĘŚĆ 5 PROJEKTU BUDOWLANEGO</b> |
| | <b>EKSPERYTYZA TECHNICZNA</b> |
| OBIEKT | <b>KAPLICA GŁÓWNA CMENTARZA CENTRALNEGO</b> |
| | <b>-BUDOWA II LINII KREMACYJNEJ</b> |

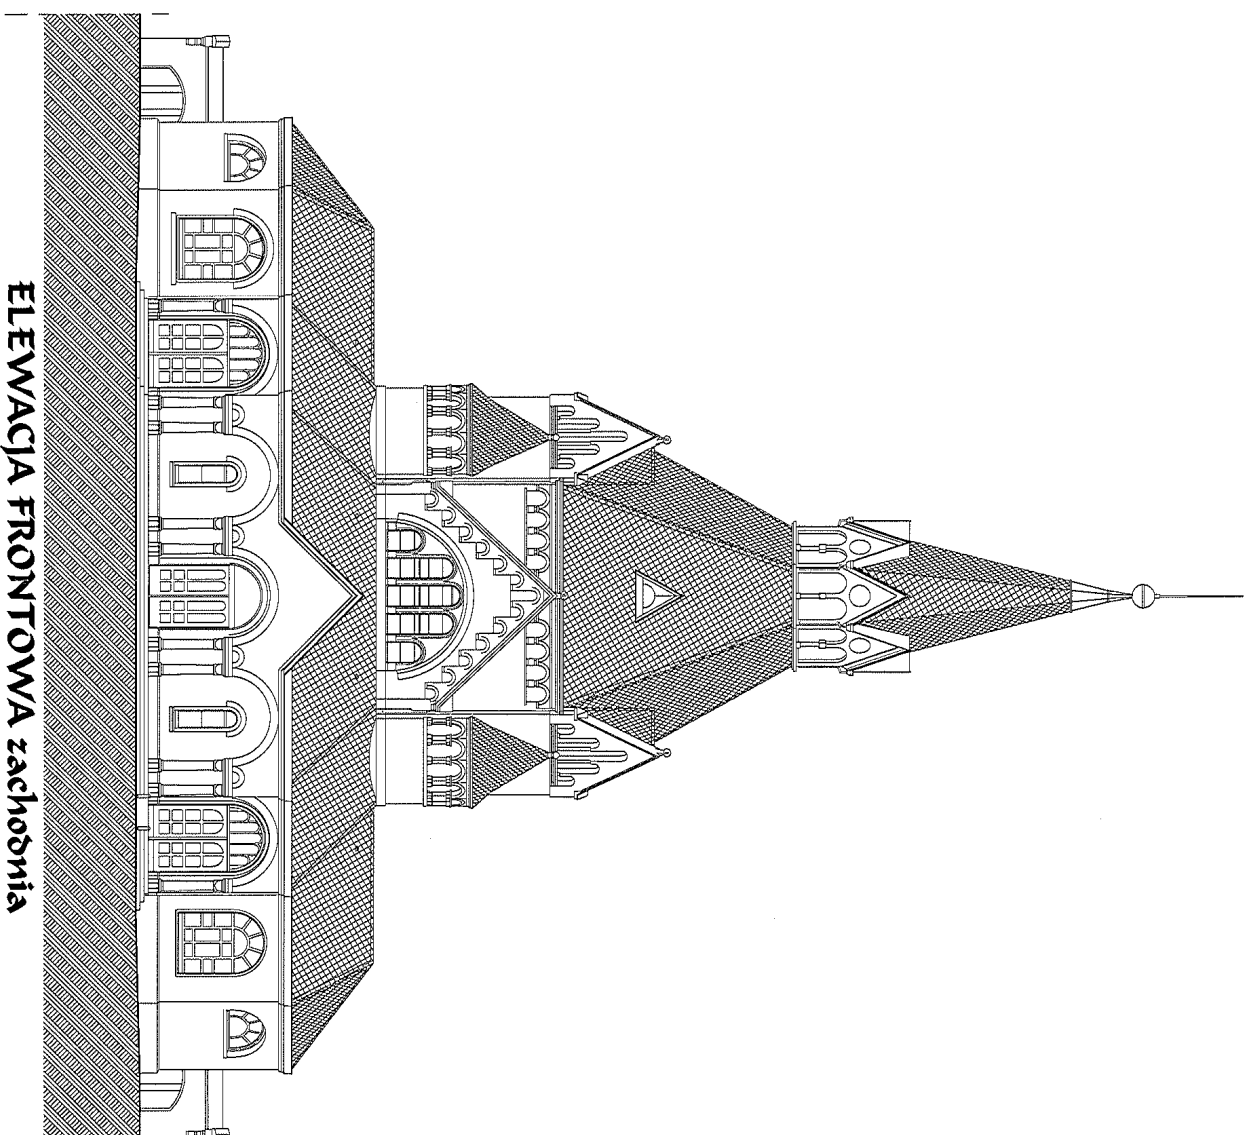
**ELEVACJA FRONTOWA zachodnia**

W wyniku zużycia technicznego rynien stwierdzono zacieki na wszystkich ścianach budynku. Zacieki te szczególnie widoczne i charakterystyczne dla

całości budynku widać na ścianie frontowej obiektu – części grzymsów z rozległymi plamami przy nadprożach, zacieki na parapetach okiennych oraz na cokalach i opaskach budynku. Ponadto w części frontowej stwierdzono obszerne plamy łuszczącego się zawilgoconego tynku w partiach przy opasce budynku kaluż.

Wymianę tynien oraz naprawę rur spustowych należy uznać jako priorytetową i najważniejszą.

Zły stan techniczny stwierdzono również w ekspertyzie z listopada 2005 r. autorstwa mgr inż. Kubiczaka do projektu prac naprawczych, prac ty jednak nie wykonano, destrukcją obiektu od 2005 r. posunęła się znacznie, pomimo doraźnych prac remontowych. Konieczna jest zatem kompleksowa wymiana tynien i obróbek blacharskich.
