# DOKUMENTACJA FOTOGRAFICZNA

FOTOGRAFIE WYKONANE W OKRESIE CZERWIEC– LIPIEC 2011 PRZEZ AUTORA

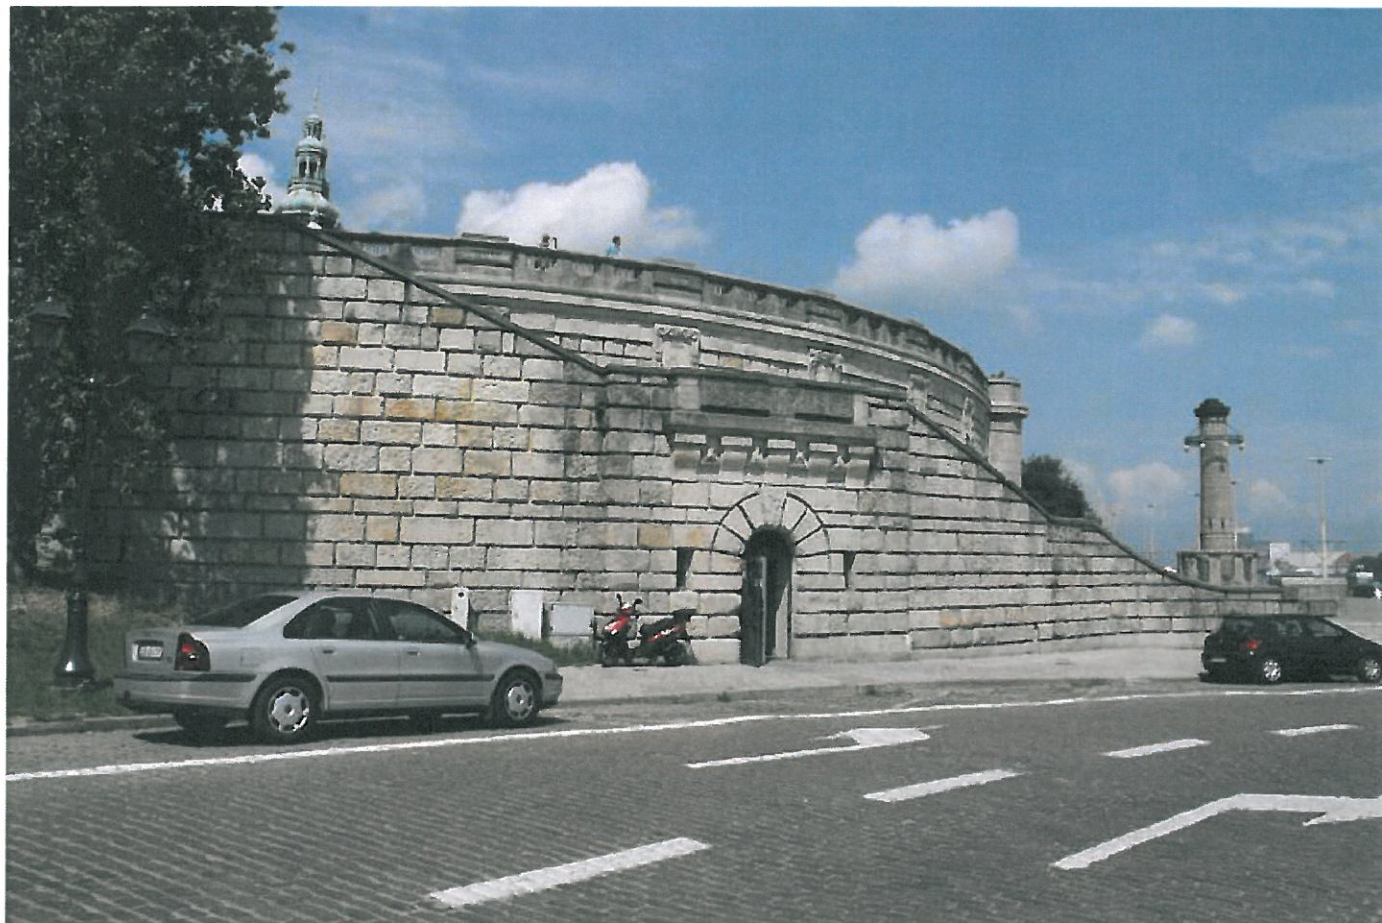
FOT. 1. Widok elewacji schodów - z wejściem do toalety.

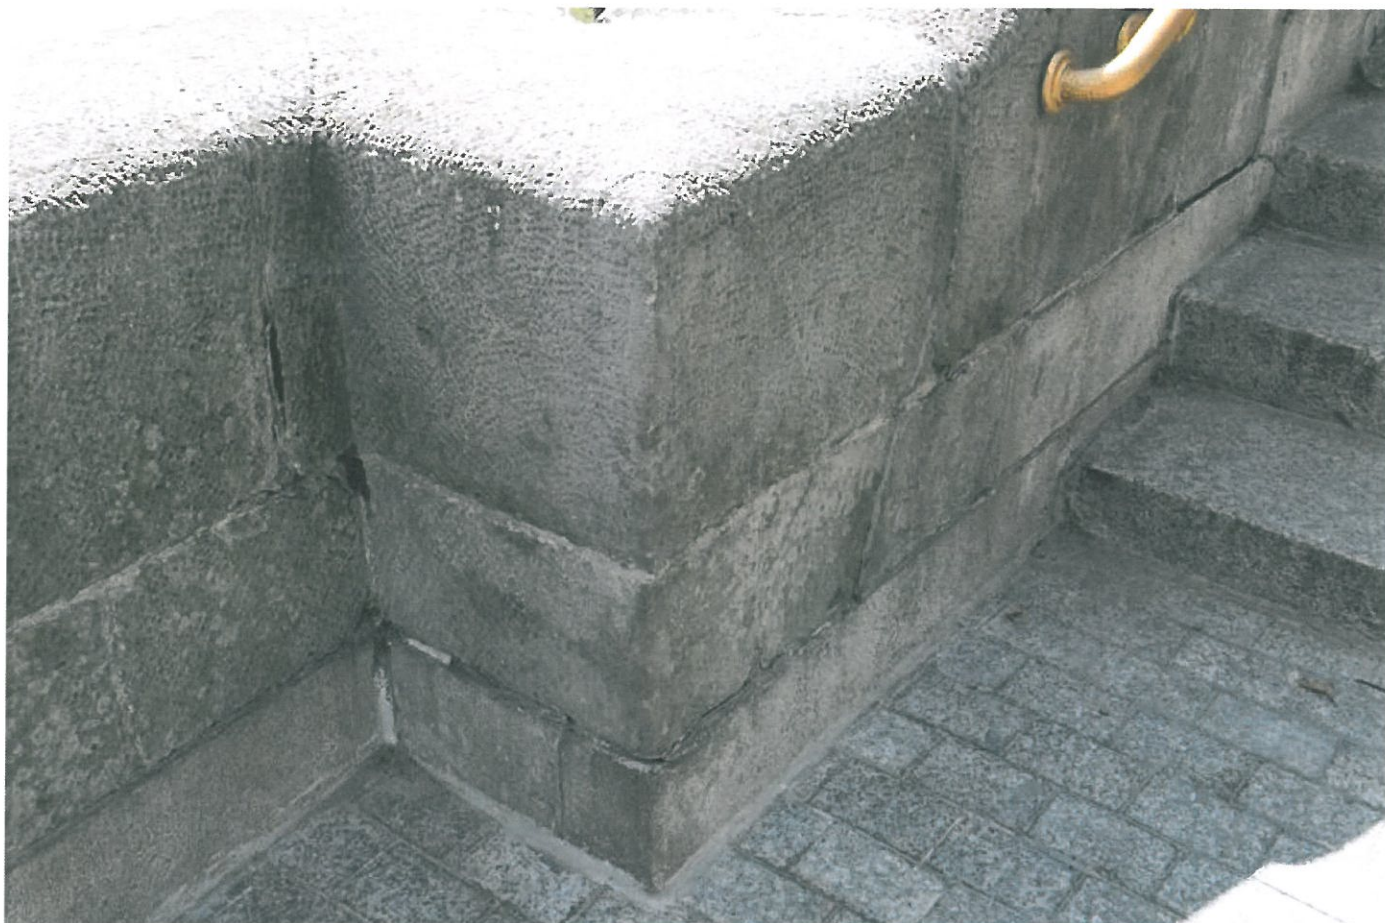
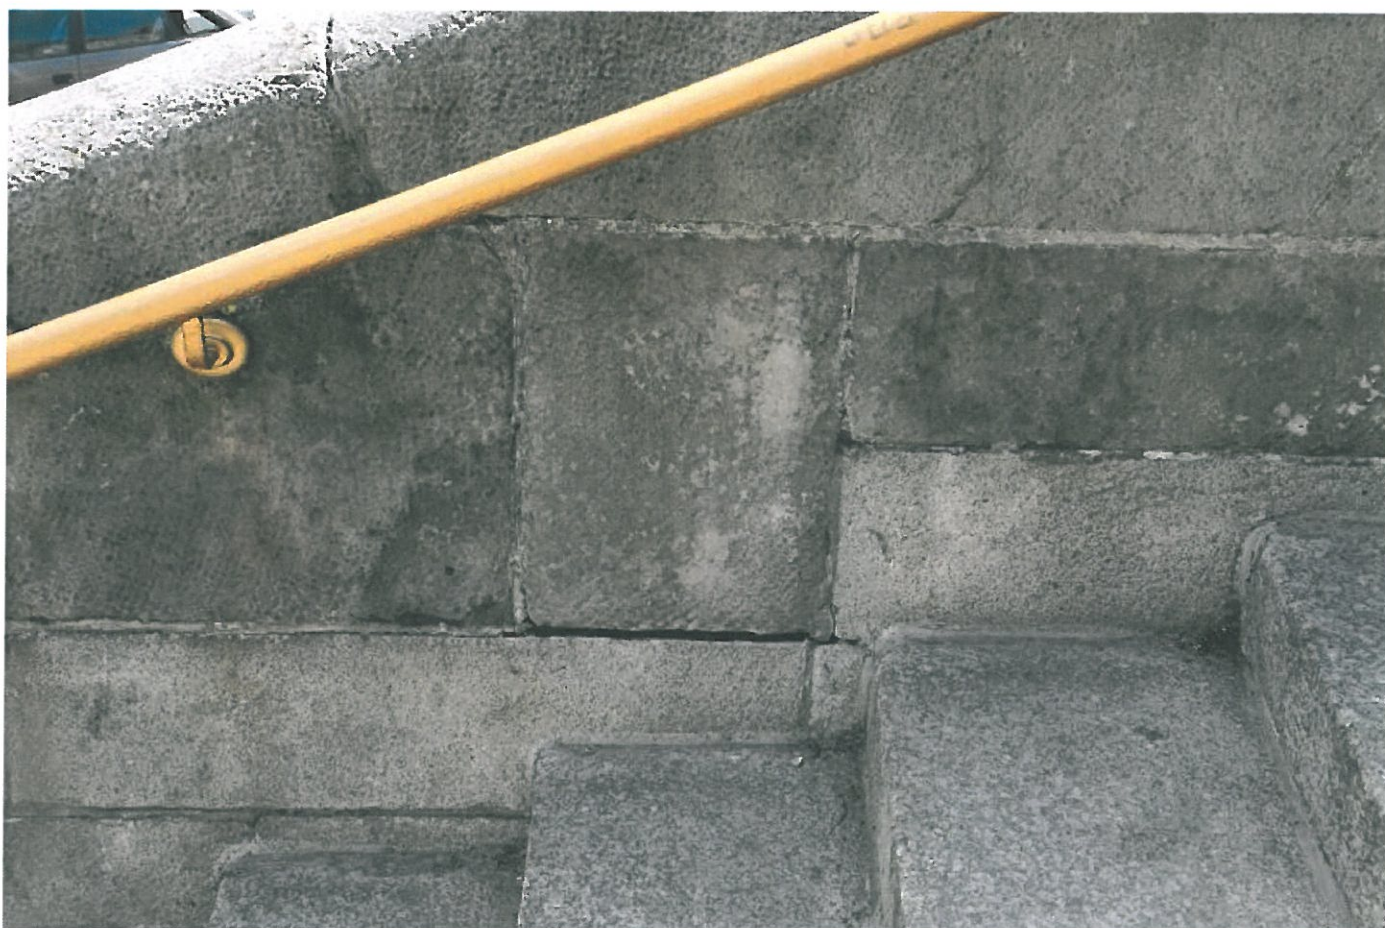
Fot. 2 i 3. Zewnętrzne fragmenty konstrukcji schodów z wyraźnymi szczelinami między elementami kamiennymi przez które przesącza się woda deszczowa do wnętrza konstrukcji i pod strop schodów.

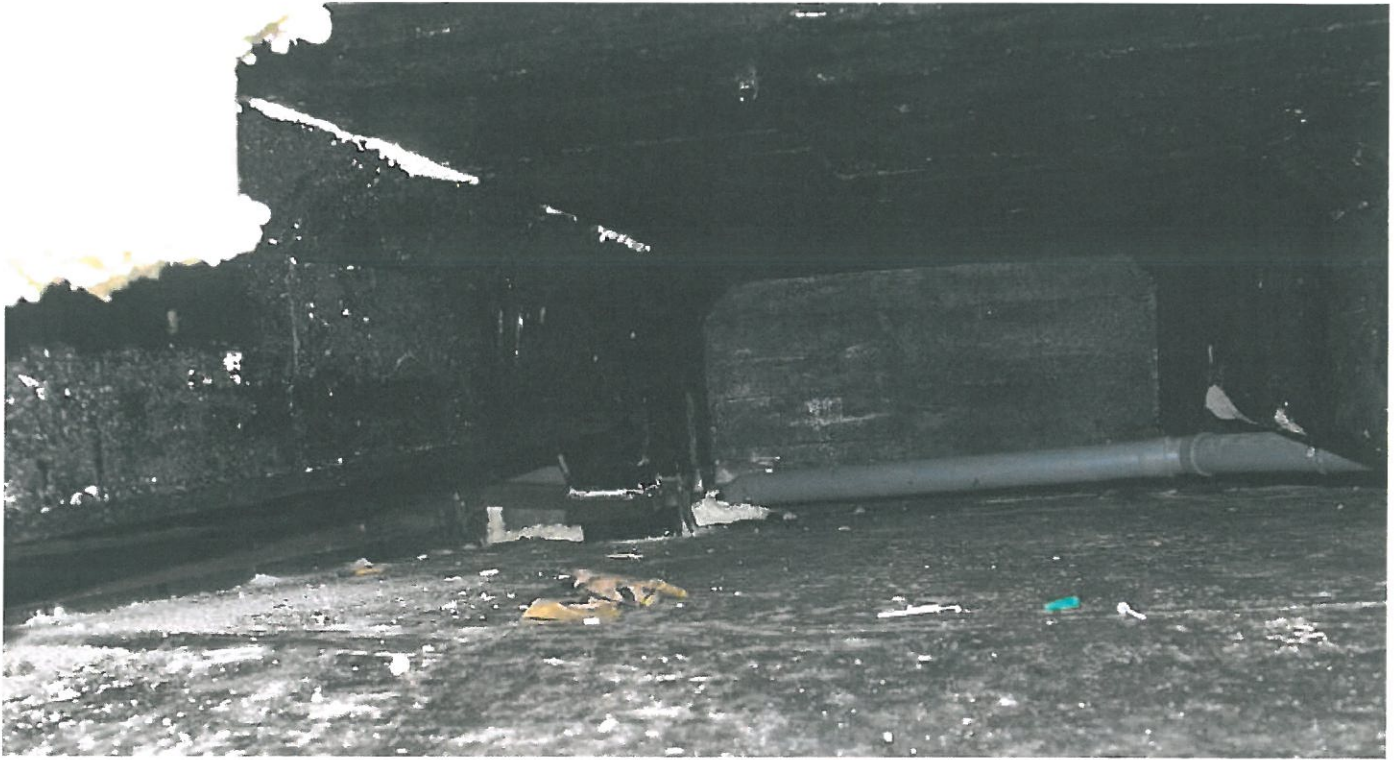
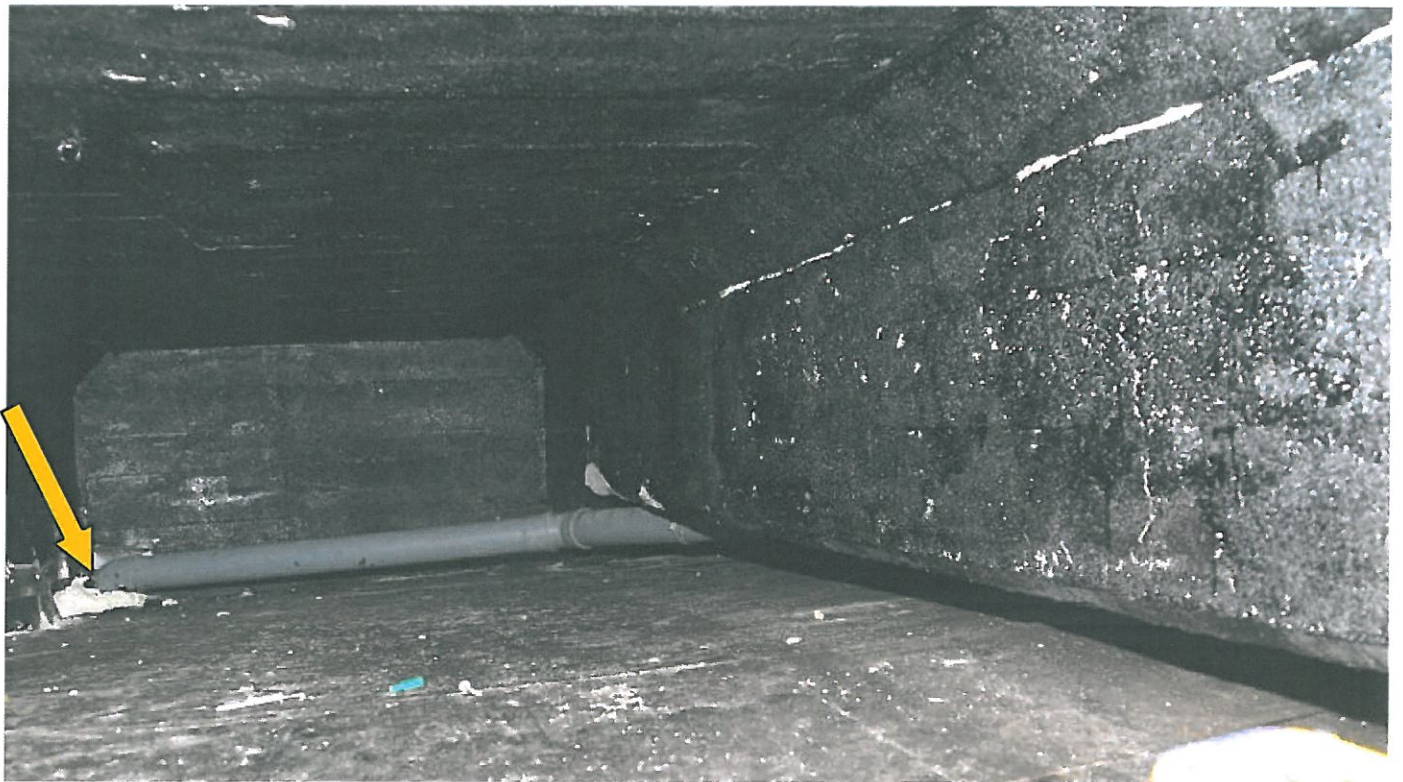
Fot. 4 i 5. Dach nad pomieszczeniem wejścia do obiektu. Rura odprowadzająca wodę z podestu zewnętrznego o średnicy 50 mm zamiast 100 mm . Uszczelnienie przejścia rury przez strop pianką zamiast szczelnego .

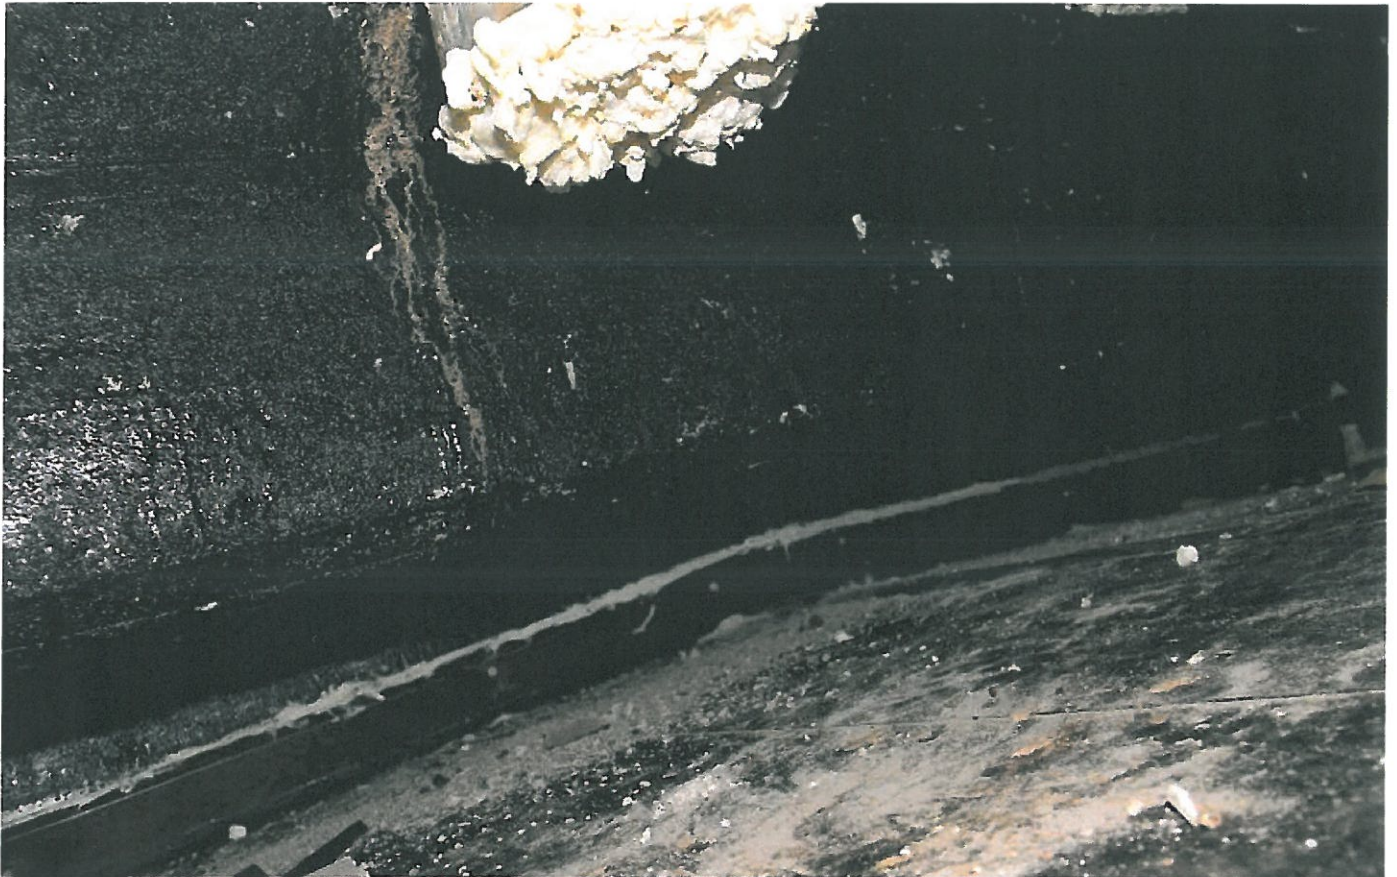
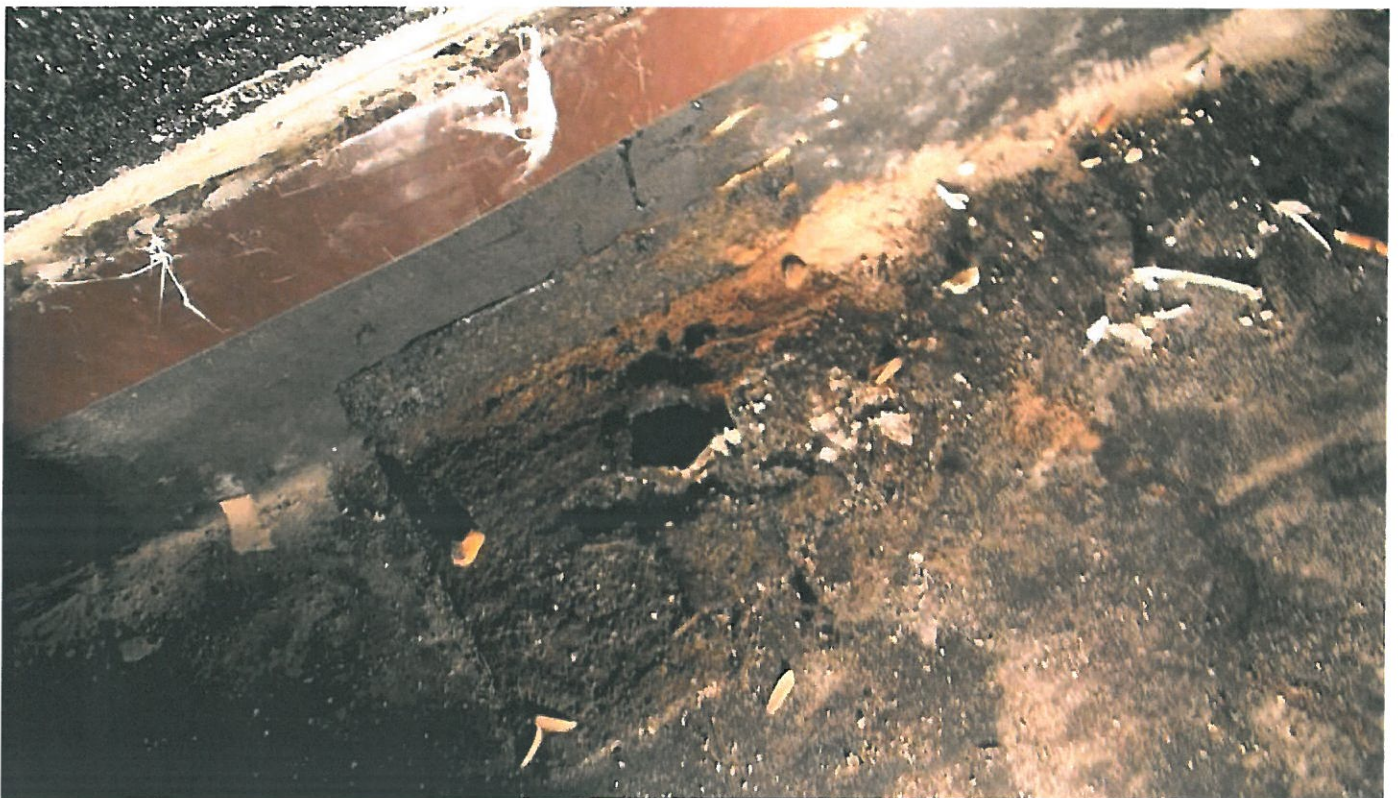
Fot. 6 i 7. Dach nad pomieszczeniem wejścia. Wykonanie odwodnienia dachu inaczej niż było zaprojektowane– odprowadzenie wody przeciekającej z poziomu schodów wykonano za pomocą rur 50 mm bez zastosowania wpustów i rynien . Stan techniczny zły, spowodowany częstymi naprawami . Uszczelnienie blachy na styku papy i konstrukcji żelbetowej wykonane białą masą w sposób bardzo niestaranny. Brak rynny , która była zaprojektowana na styku dachu i betonu.

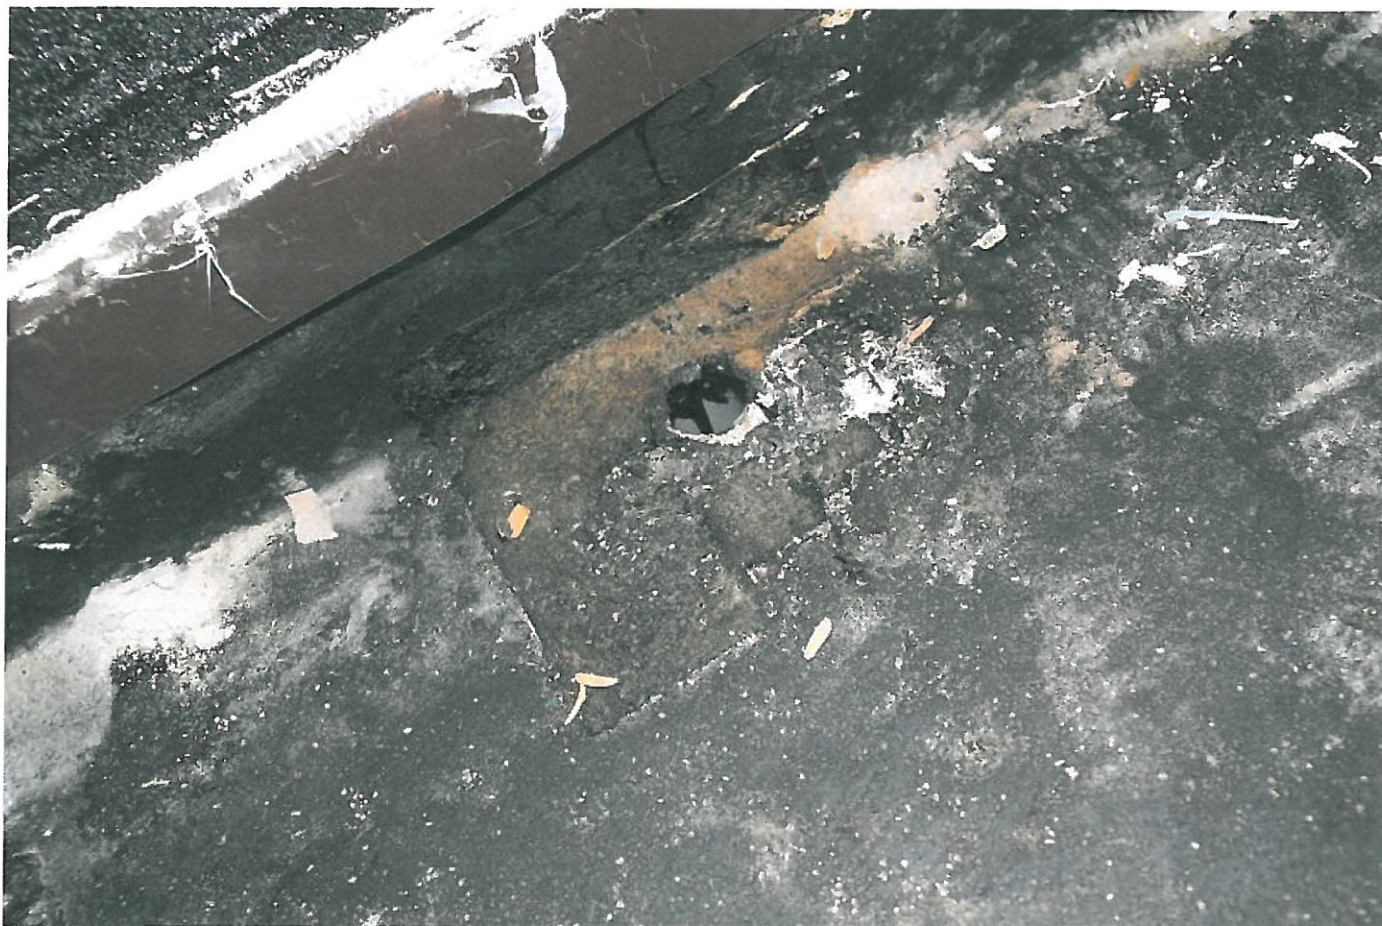
Fot. 8. Wpust do rury PCV 50 mm w dachu nad wejściem do toalety. Nakładki papy uszkodzone (pokruszone) przez zastosowanie niewłaściwej masy klejącej. Na styku papy i rury PCV następuje podciekanie wody w warstwy wełny mineralnej pod pokryciem.

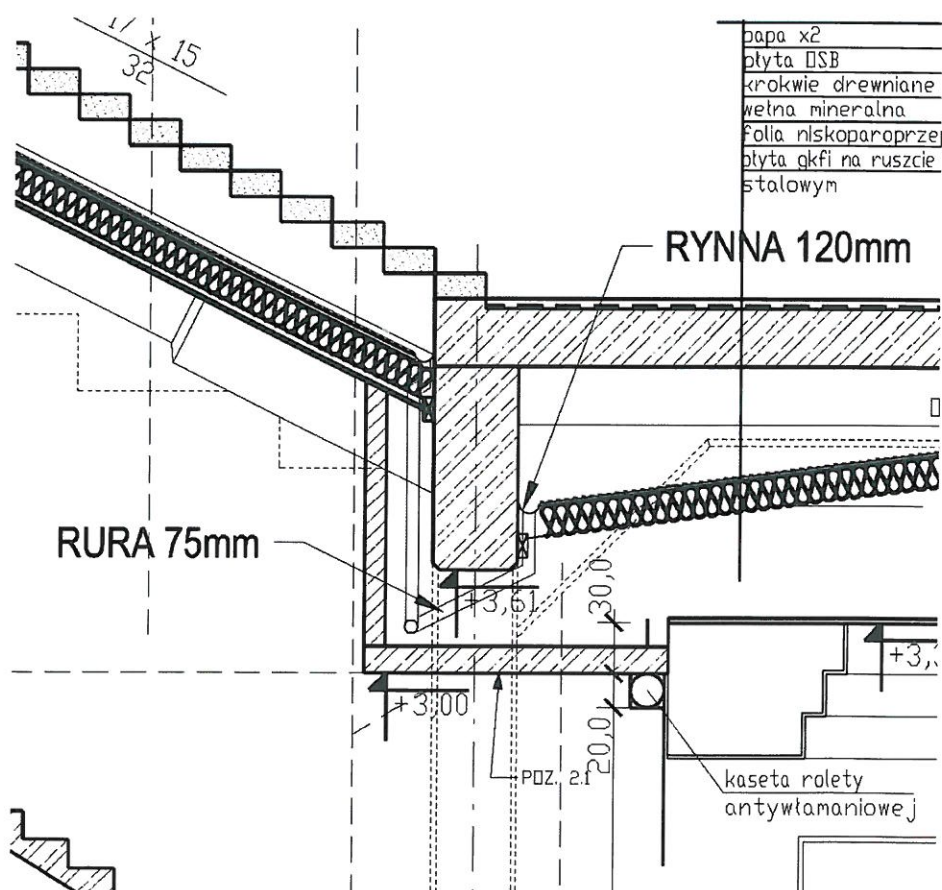
Rysunek szczegółu rozwiązania projektowego w miejscu widocznym na fotografiach 6, 7, 8. Zaprojektowana była rynna 120 mm i rury spustowe 75—100 mm. Nie wykonano rynien, a rury spustowe 50 mm bez wpustów.

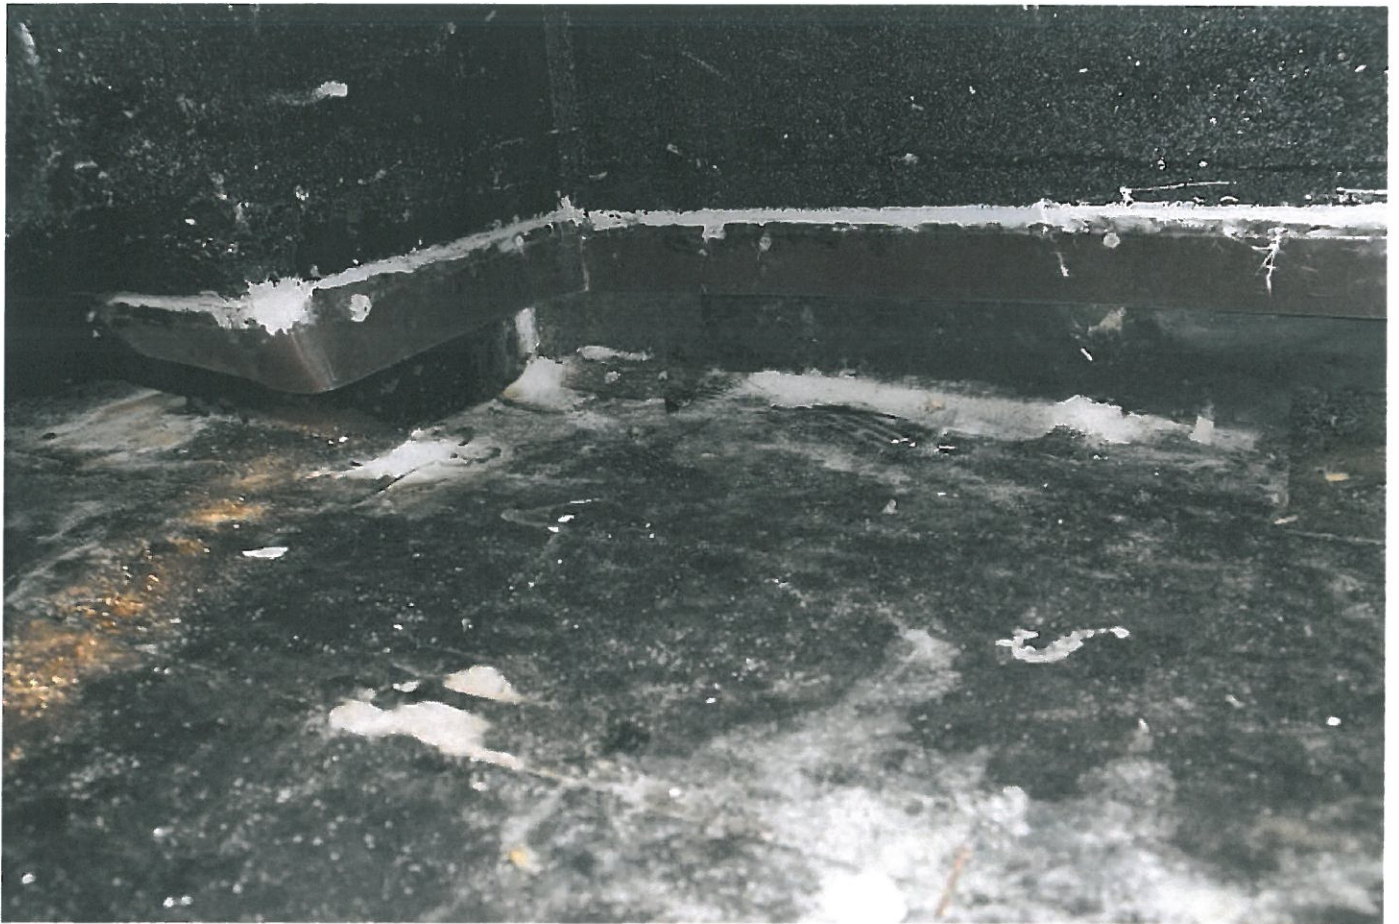
Fot. 9. Naprawy uszczelnień blaszanego pasa silikonowane , nieskuteczne. Wykonanie niestaranne.

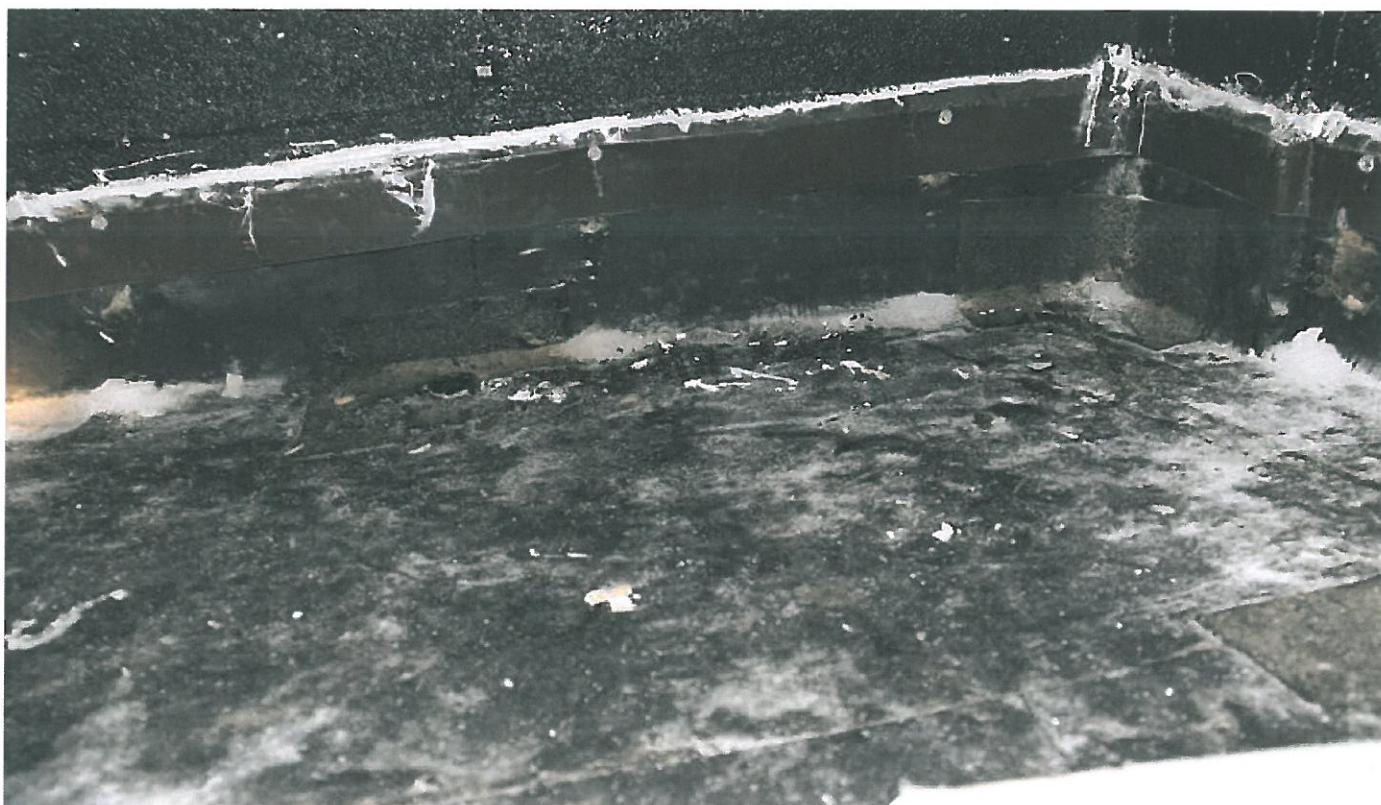
Fot. 10. Pomieszczenie nad toaletą (pomieszczeniem B) . Dach wykonany w styku z istniejącą konstrukcją schodów zamiast dylatacji z rynnami i szczeliną odprowadzającą wody na poziom terenu. Poniżej rysunek z projektu z pokazaniem wymaganej szczeliny dylatacyjnej.

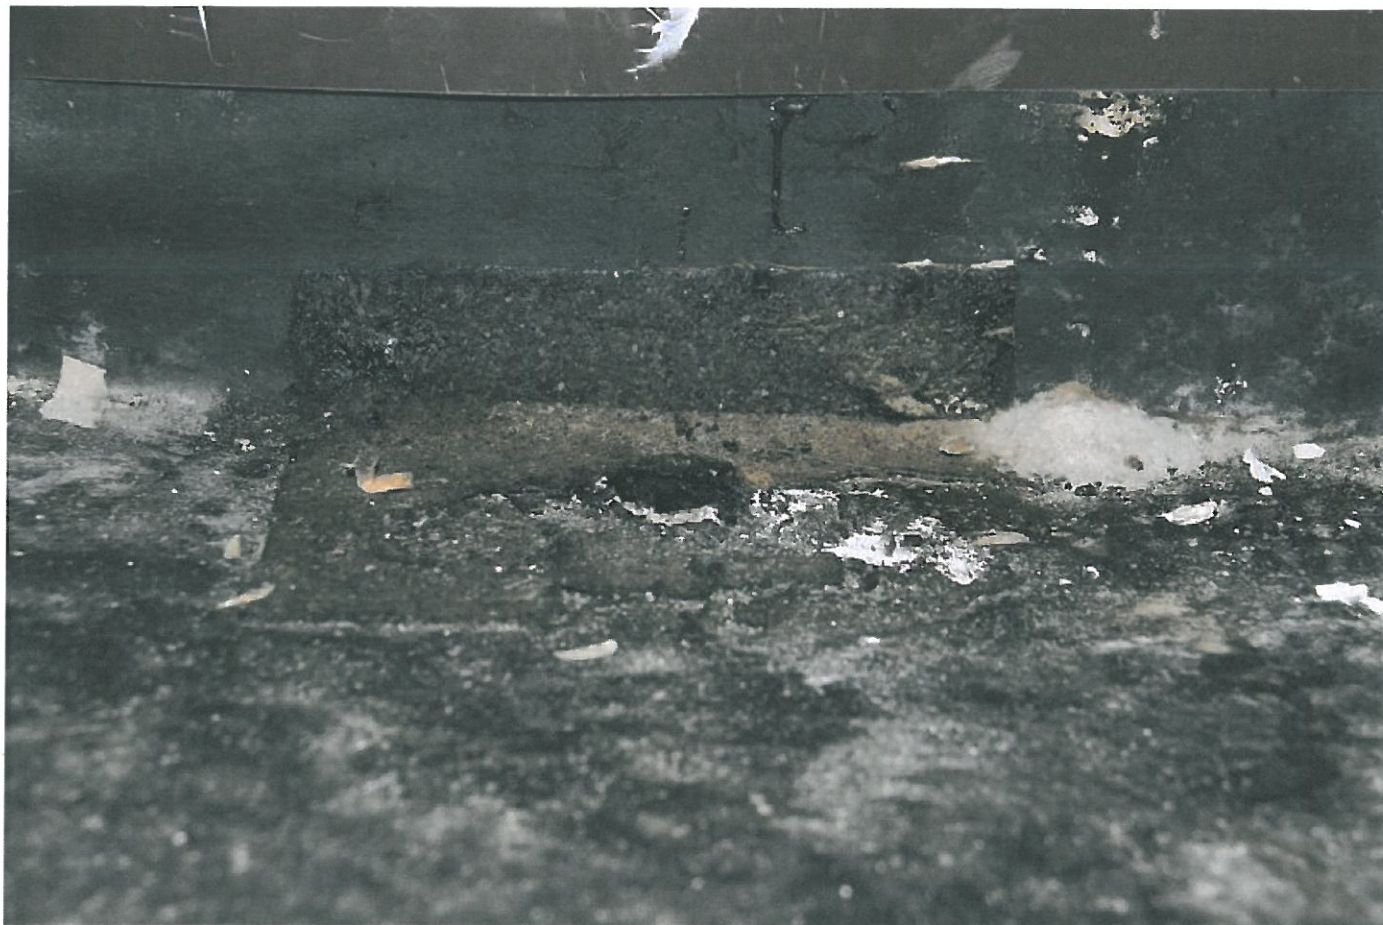
Fot. 11. Wpust wykonany w postaci dziury w papie pokryciowej, nie zastosowano rynien i typowej rury spustowej lub wpustu szczelnego z wyprofilowaniem odpowiednich spadków połaci.

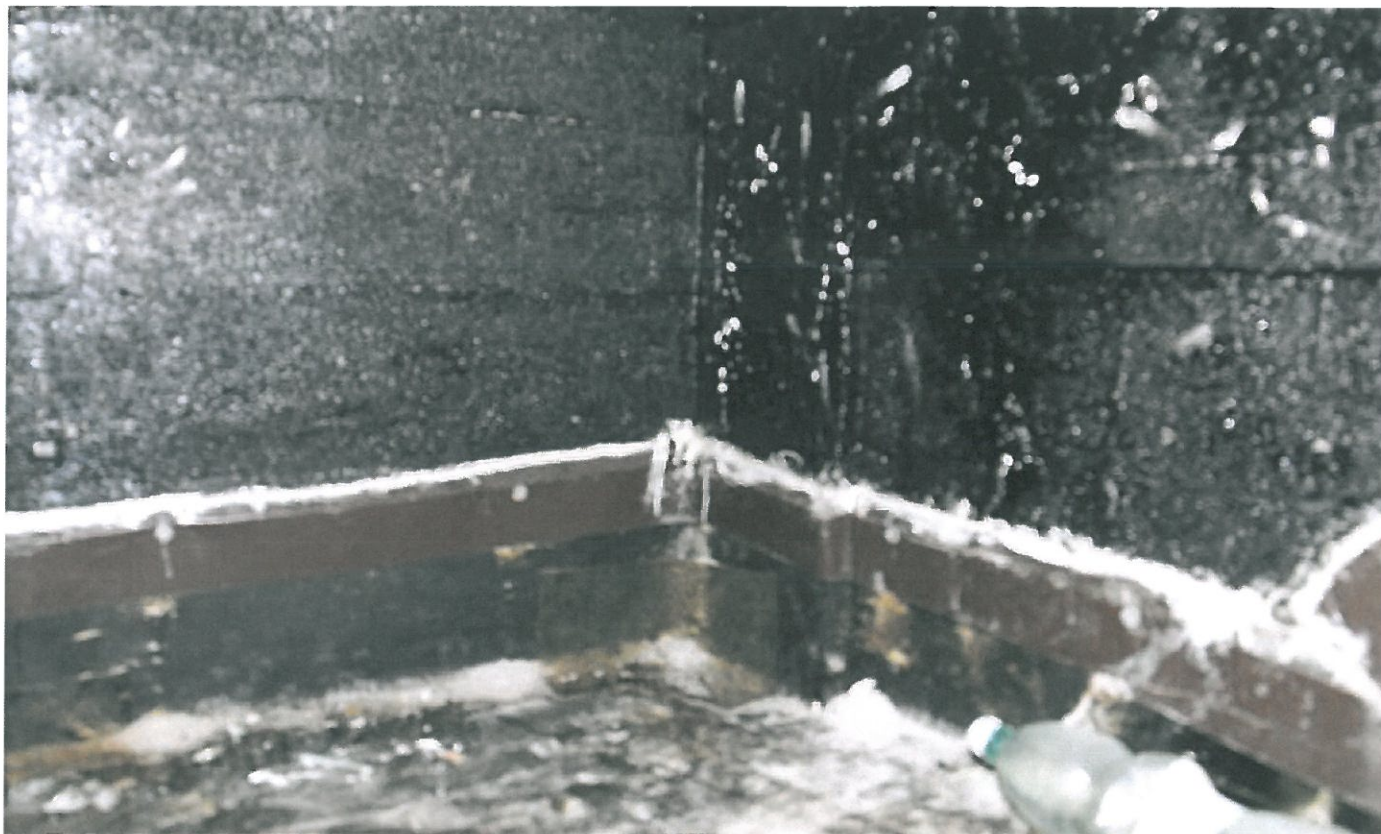
Fot. 12. Styk połaci z konstrukcją schodów. Brak rynny przewidzianej projektem, brak odpowiednich spadków połaci, uszczelnienia silikonowe blach (nie przewidzianych w projekcie) wykonane niestarannie. Ślady licznych napraw pokrycia i uszczelnień. Poniżej rysunek zaprojektowanego prawidłowo okapu połaci

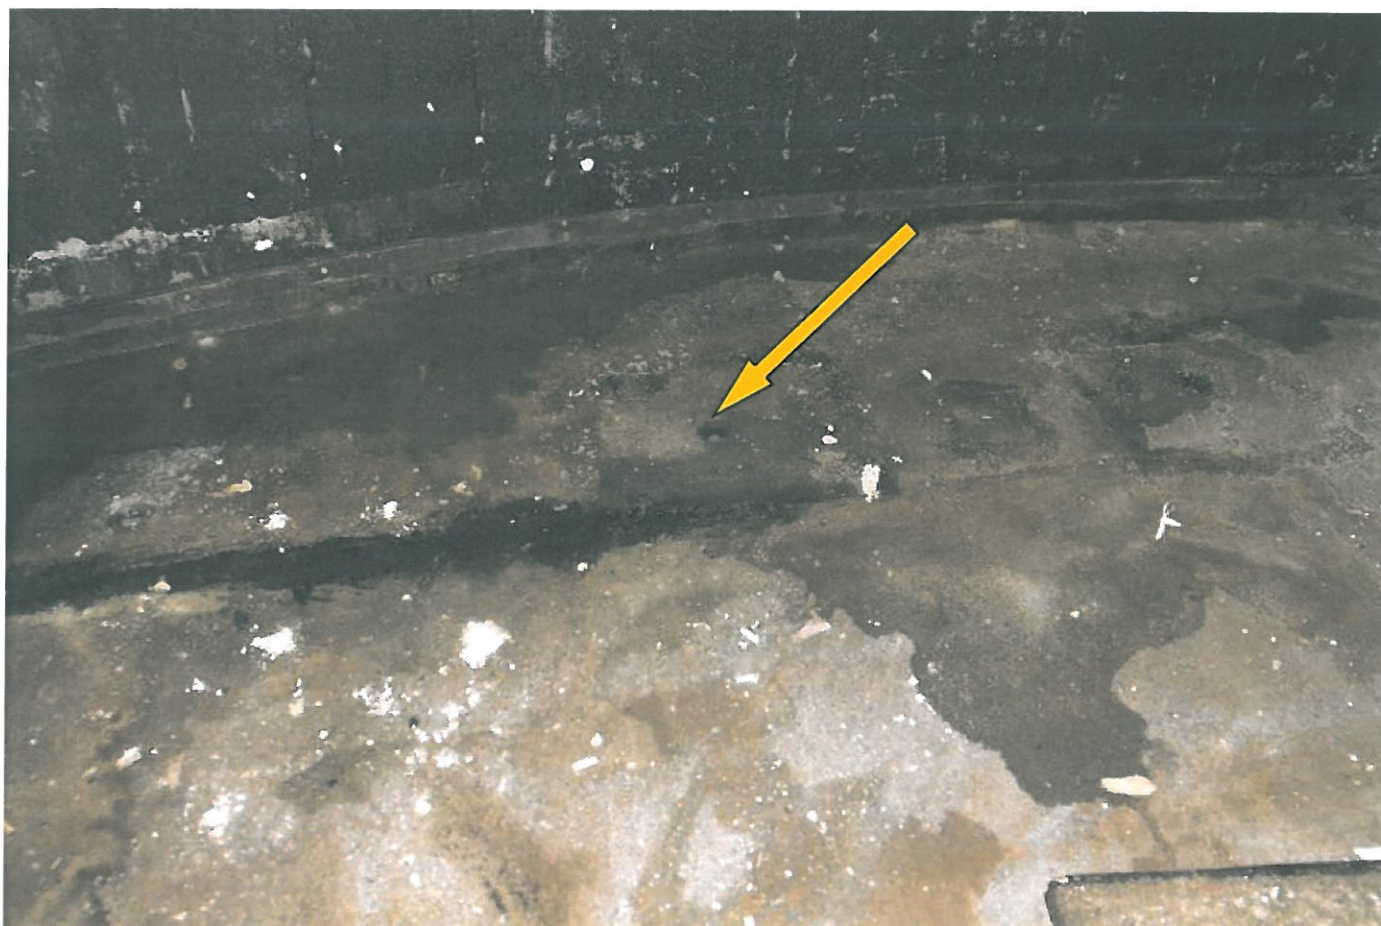
Fot. 13. Odprowadzenie wody z dachu nad pomieszczeniem B. Rura spustowa powinna mieć średnicę 100 mm z rynną. Wykonanie połączenia do styku z łukową ścianą uniemożliwiło wykonanie rynny i szczeliny pozwalającej spłynąć wodzie do poziomu terenu. Brak odpowiednich spadków połączenia.

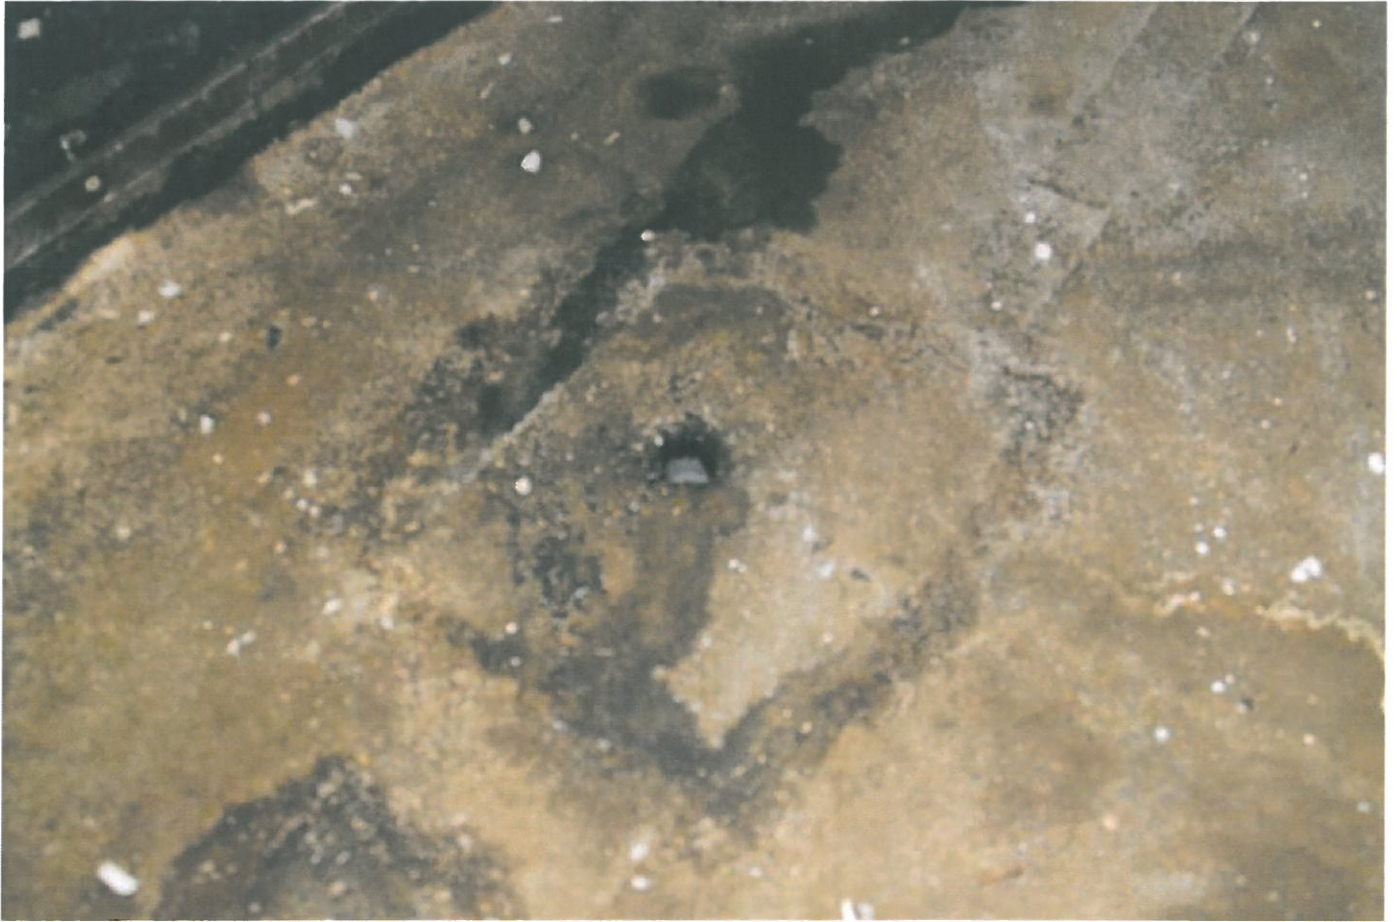
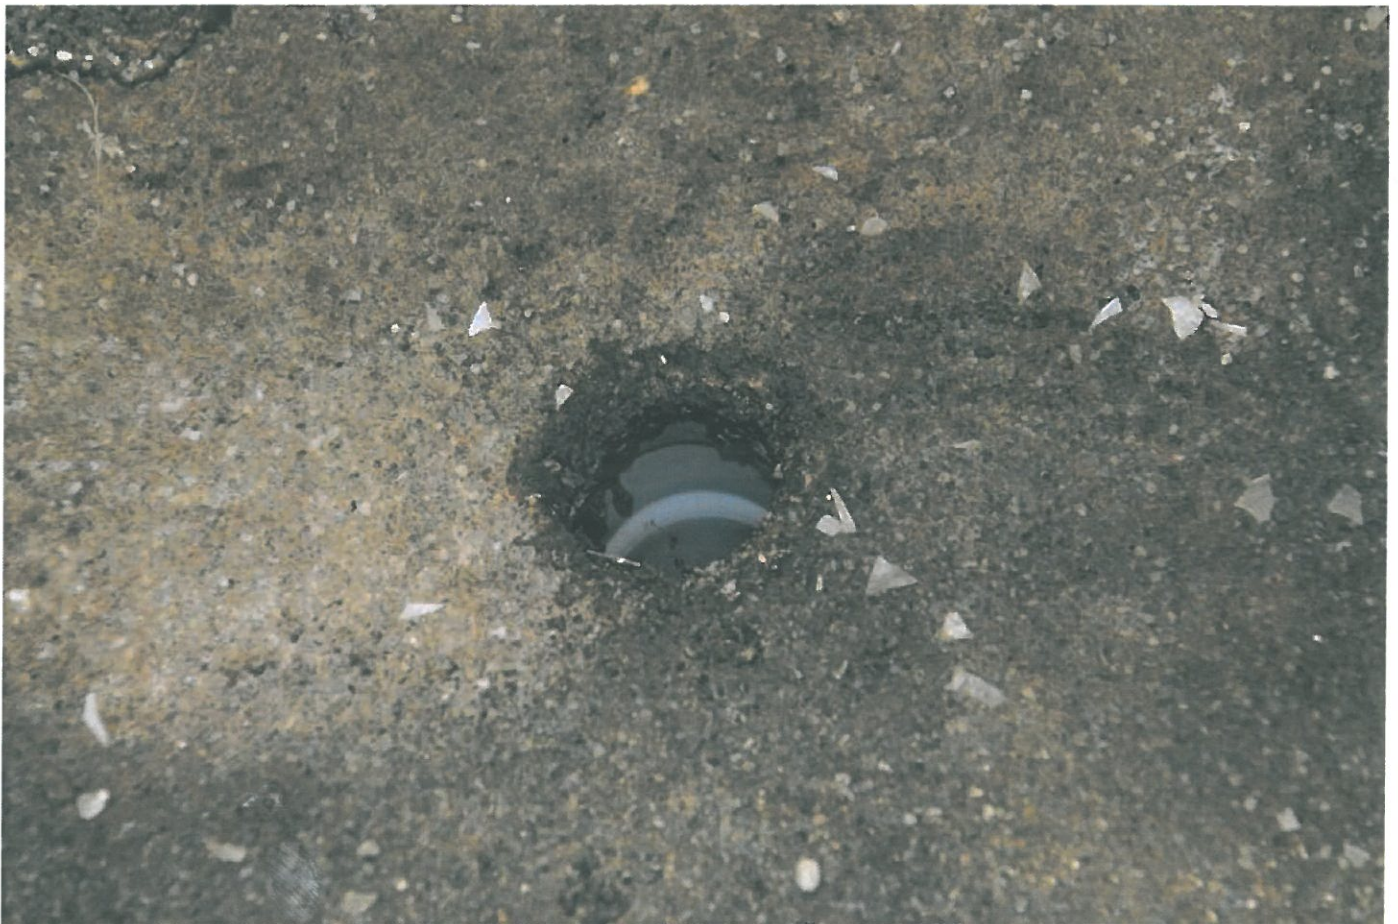
Fot. 14 i 15 . Wpusty z rur PCV 50 mm w wykonanej dziurze w dachu.

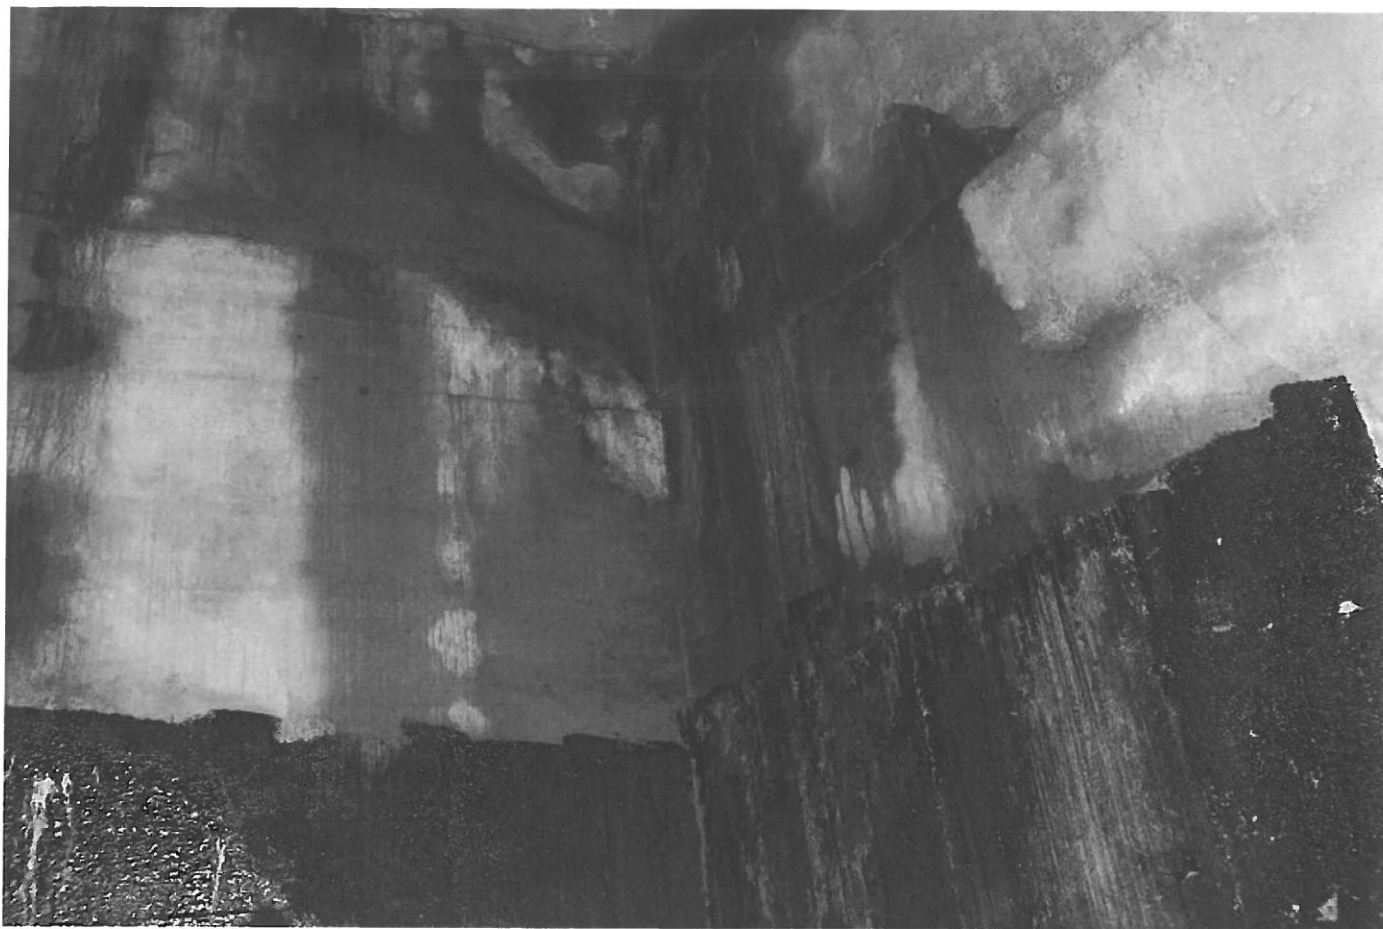
Fot. 16. Zacieki na ścianach konstrukcji schodów. Cała woda powinna być wprowadzone w grunt szczeliną przewidzianą w projekcie. **Szczeliny tej nie wykonano.**

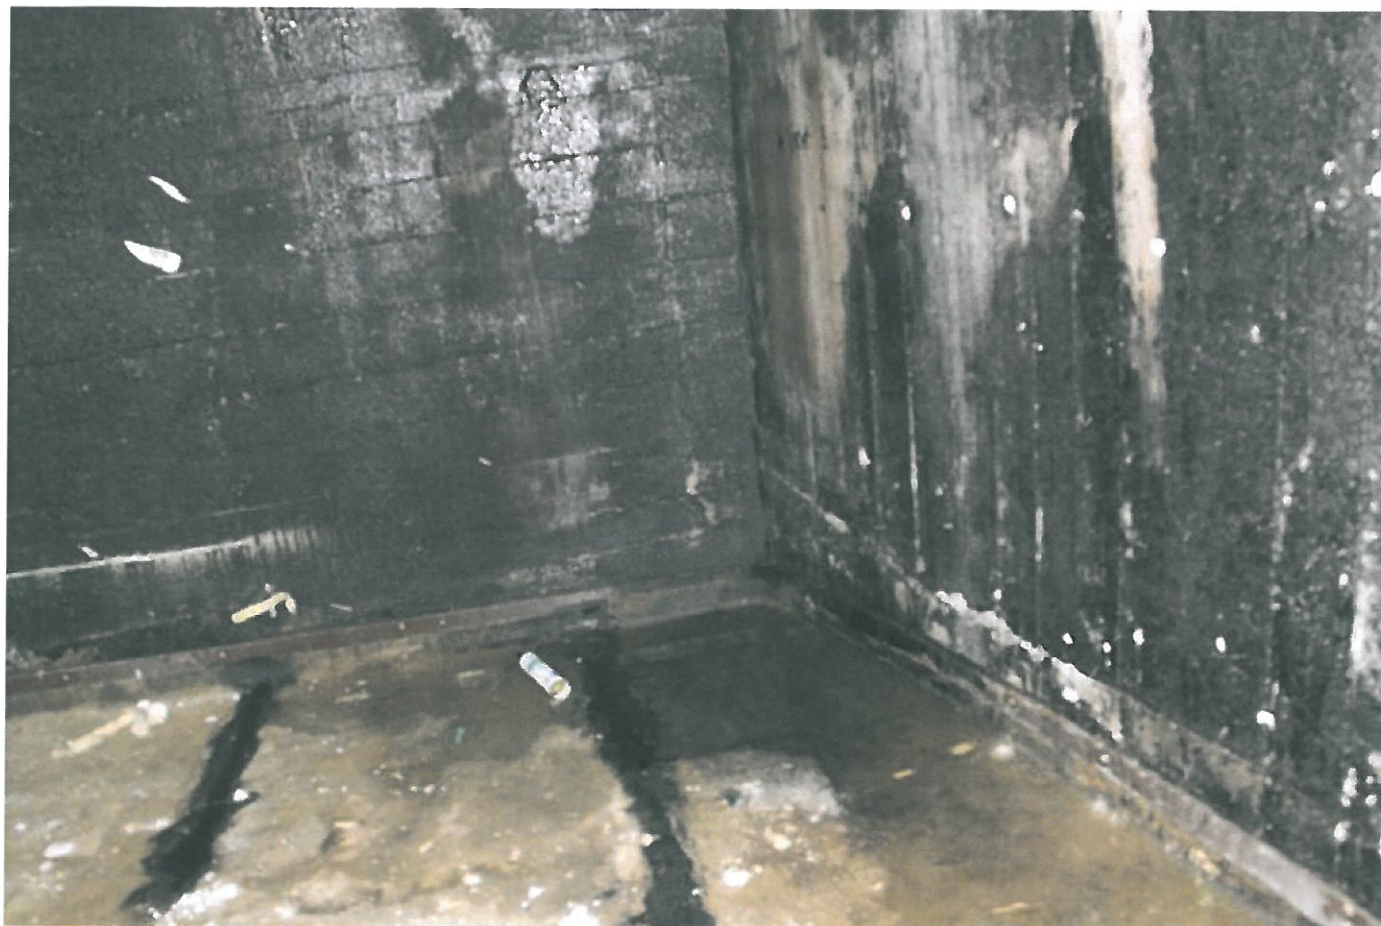
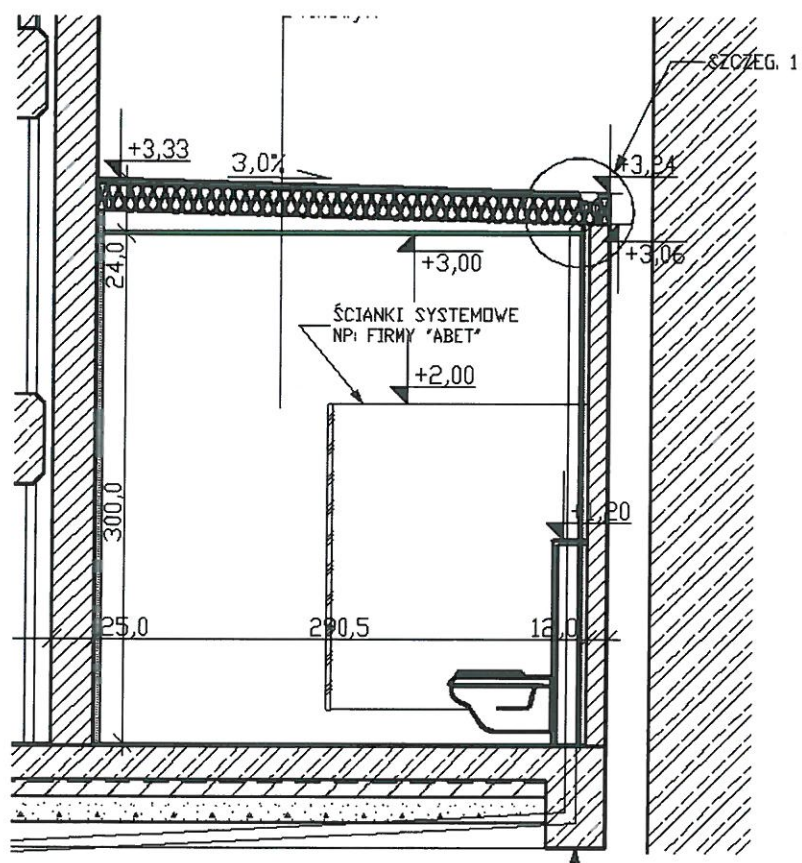
Fot. 17. Zastoiska wody przeciekającej z terenu schodów. Spływająca woda po ścianach zmyła izolację bitumiczną. Brak prawidłowego wyprofilowania połaci i odprowadzenia wody systemem rynien i rur spustowych projektowanych.
