# DOKUMENTACJA FOTOGRAFICZNA

FOTOGRAFIE WYKONANE W OKRESIE CZERWIEC– LIPIEC 2011 PRZEZ AUTORA

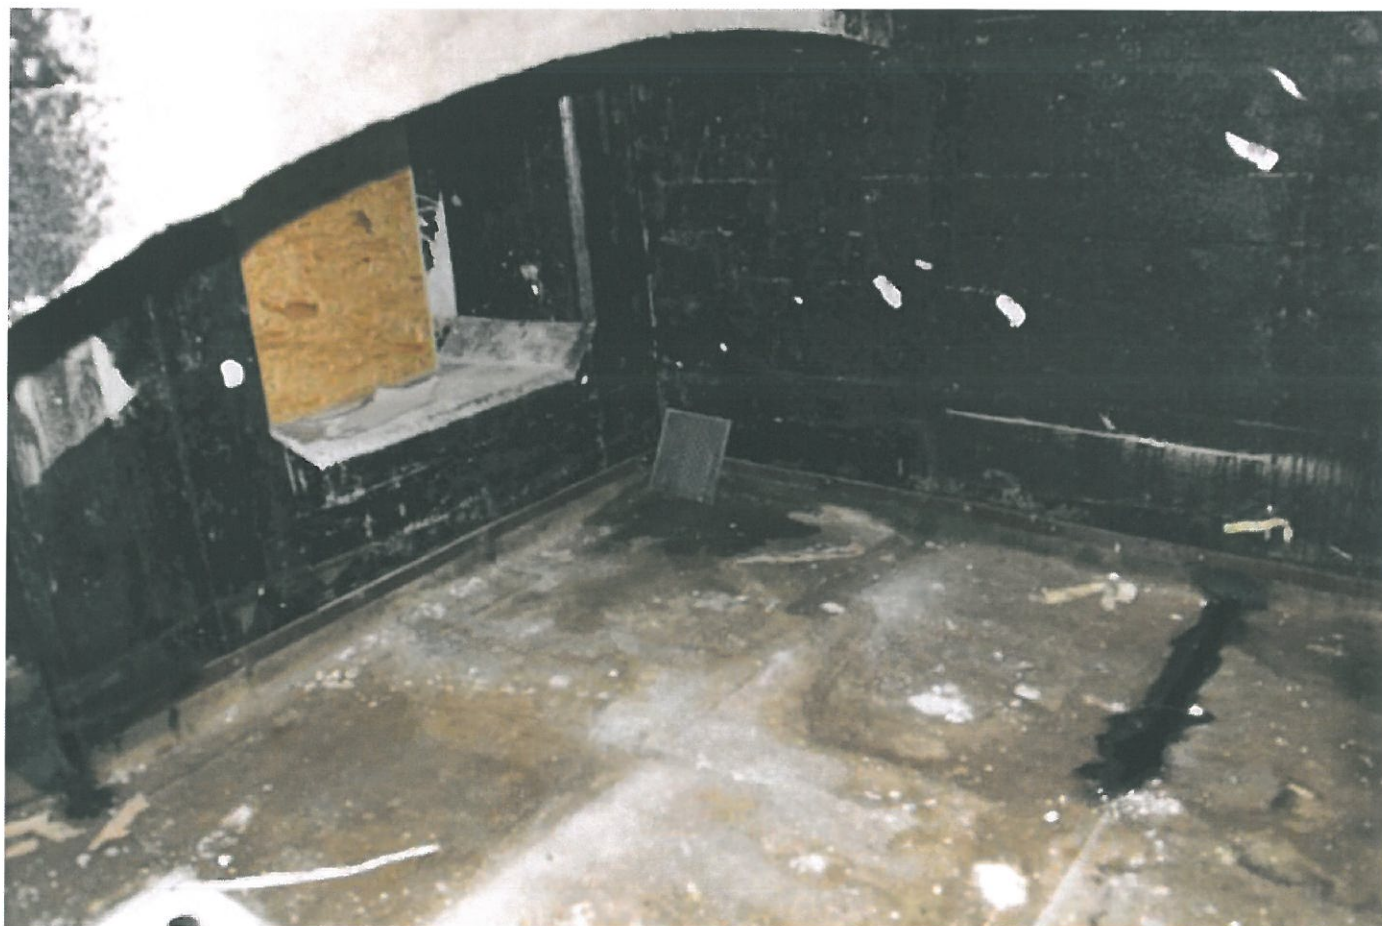
Fot. 18. Połączenie dachu wykonana „na styk” z konstrukcją zamiast zdylatowania.

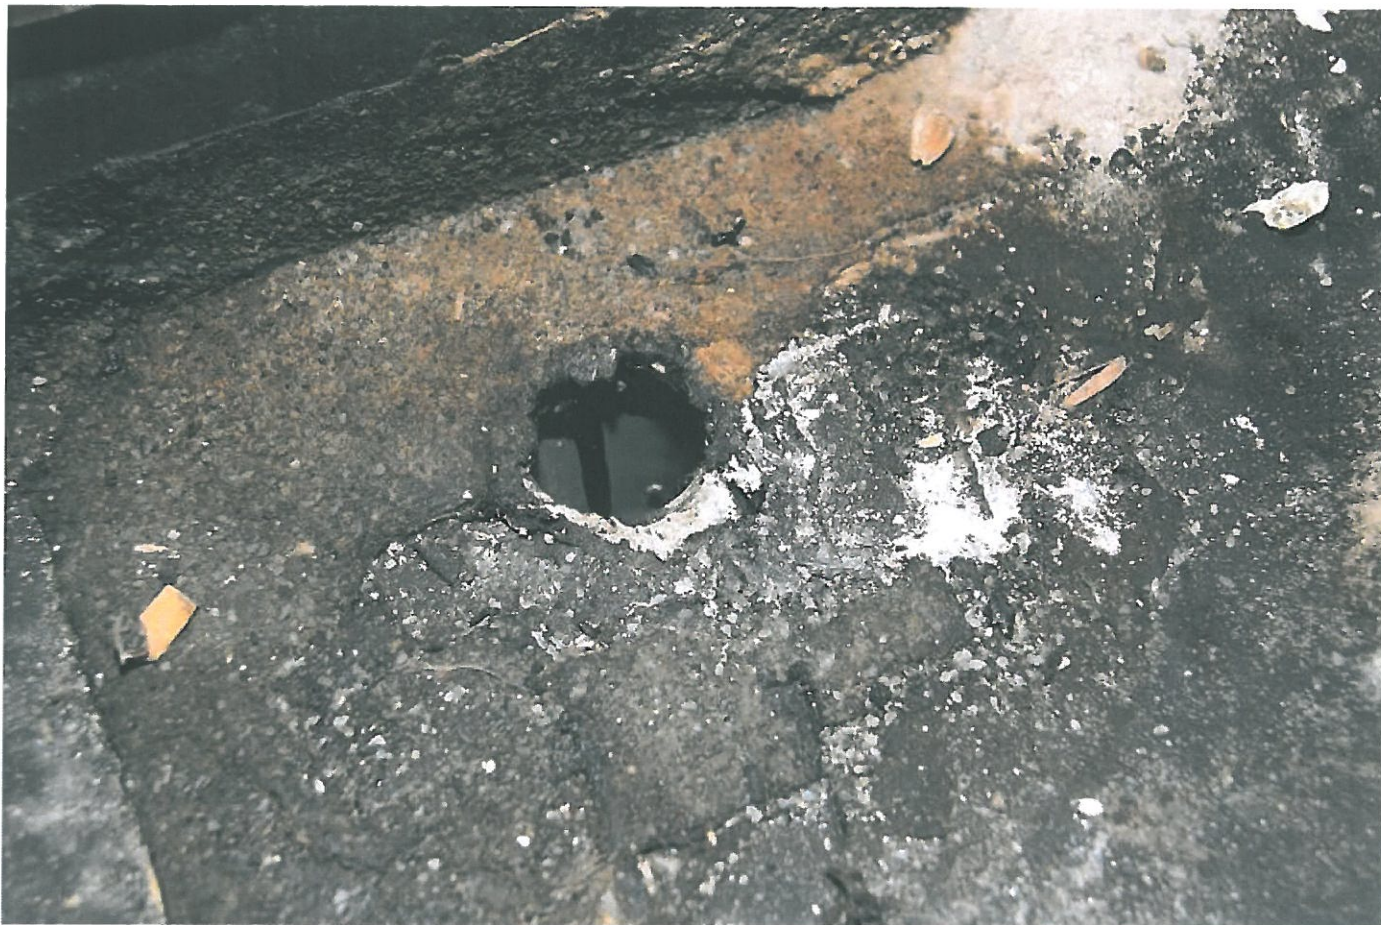
Fot. 19. Zniszczenia papy wokół wpustu do rury PCV 50 mm. Poniżej rozwiązanie projektowe.

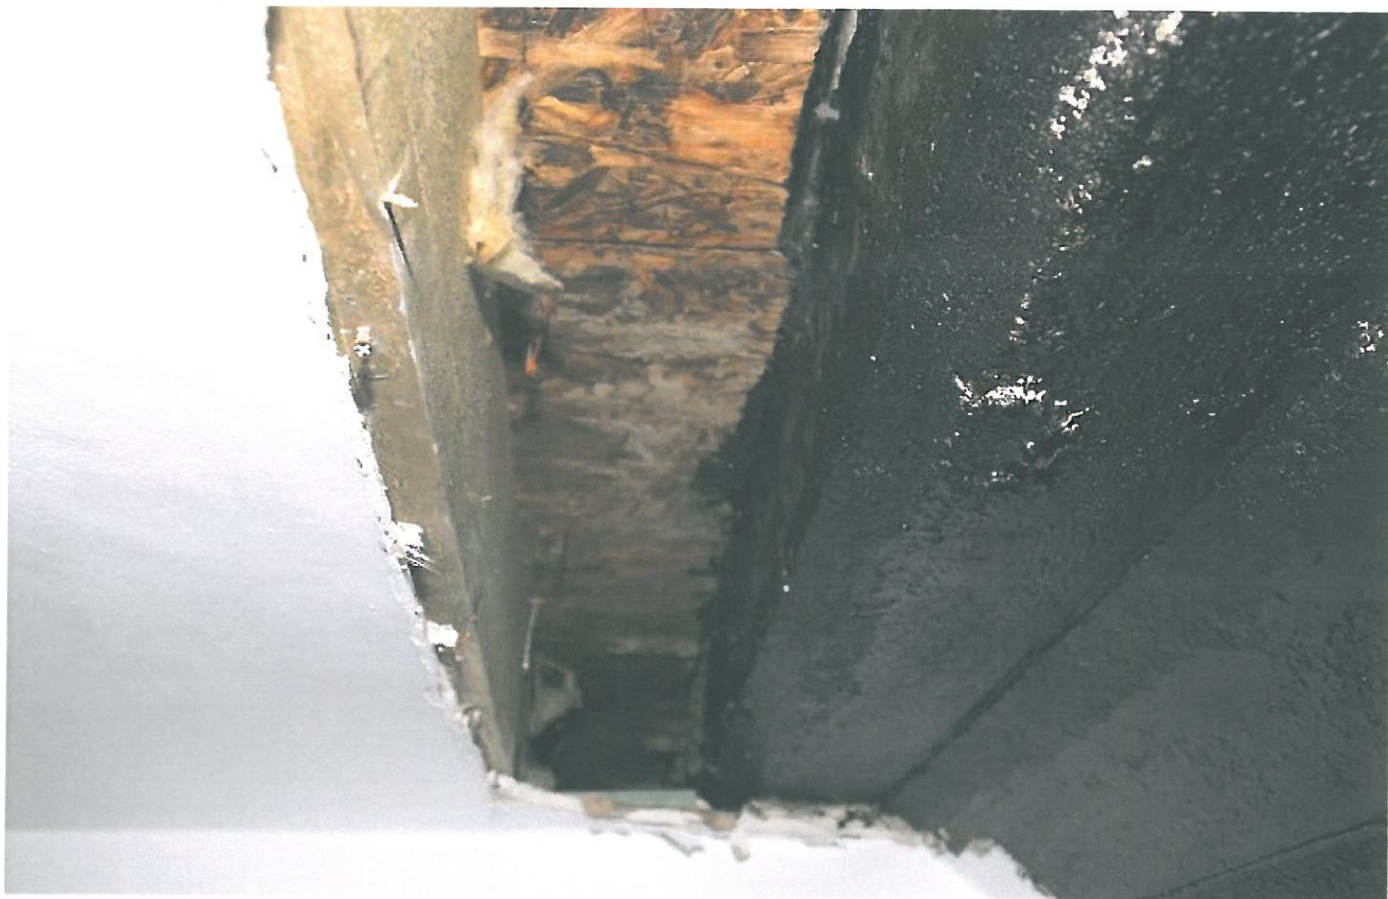
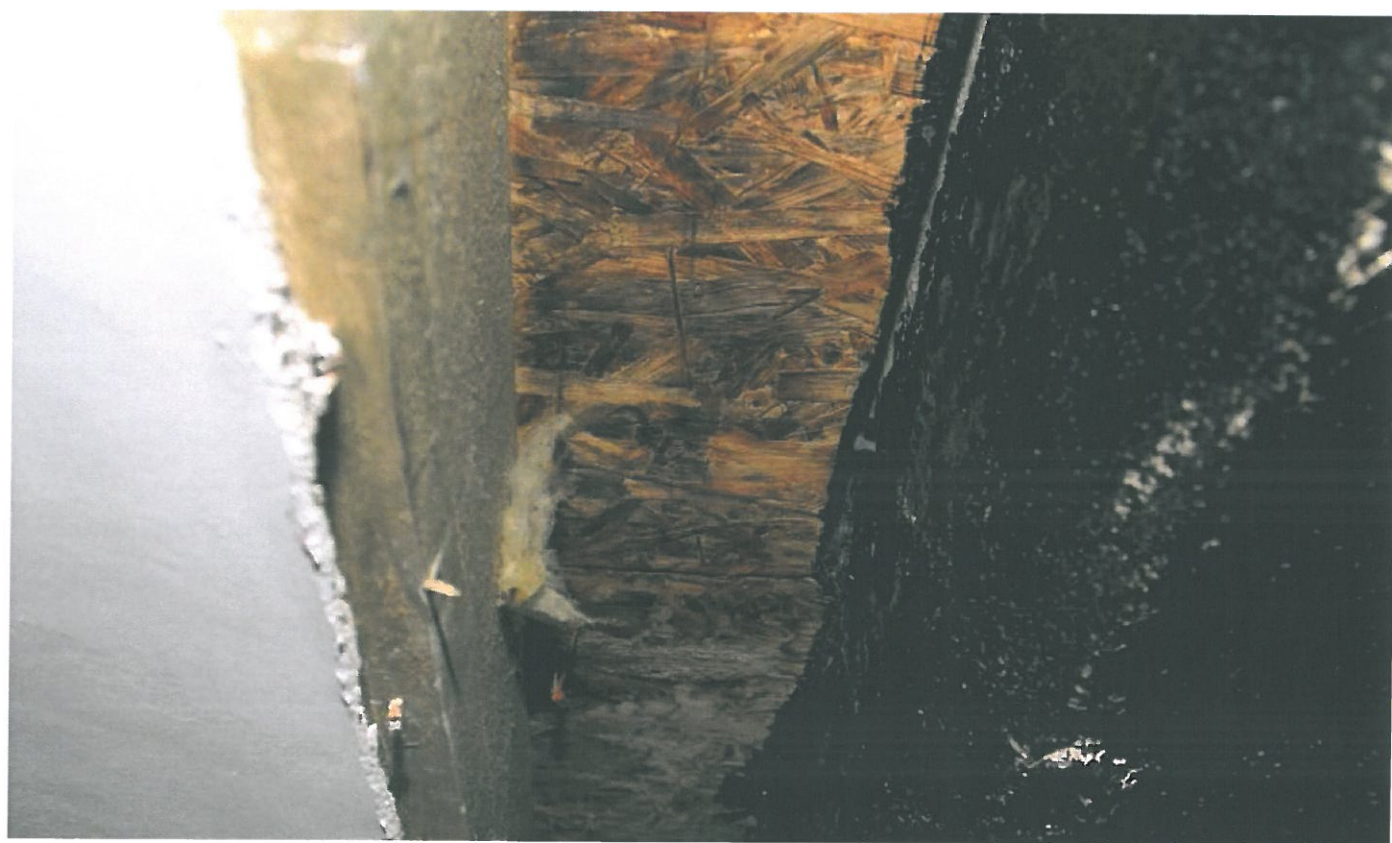
Fot. 20, 21. Płyta gipsowa po zamknięciu zniszczona. Usunięto wełnę mineralną . Mokra płyta OSB . Brak folii nad płytami GK.

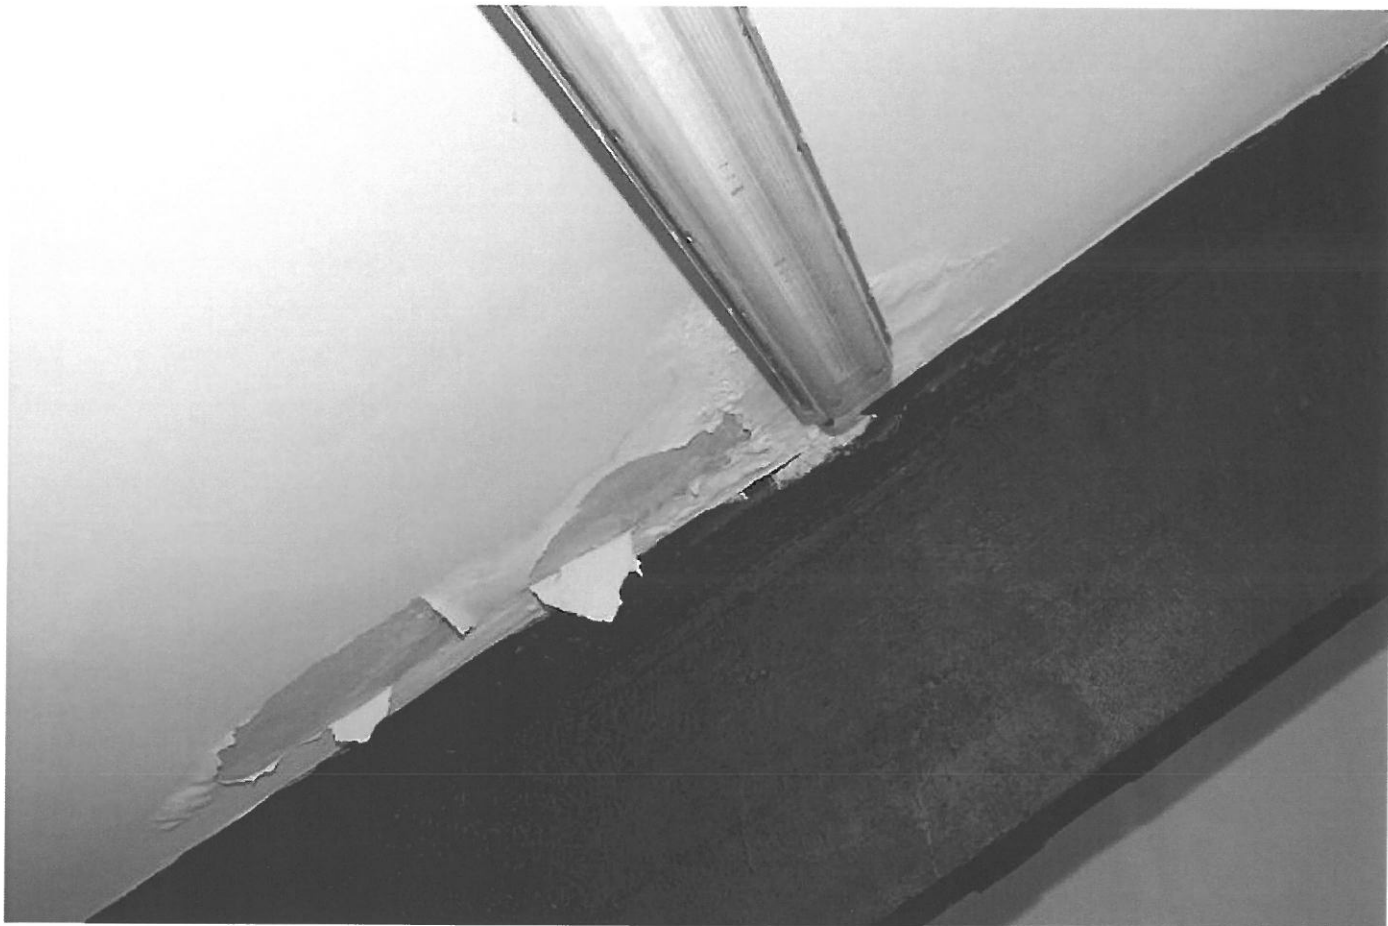
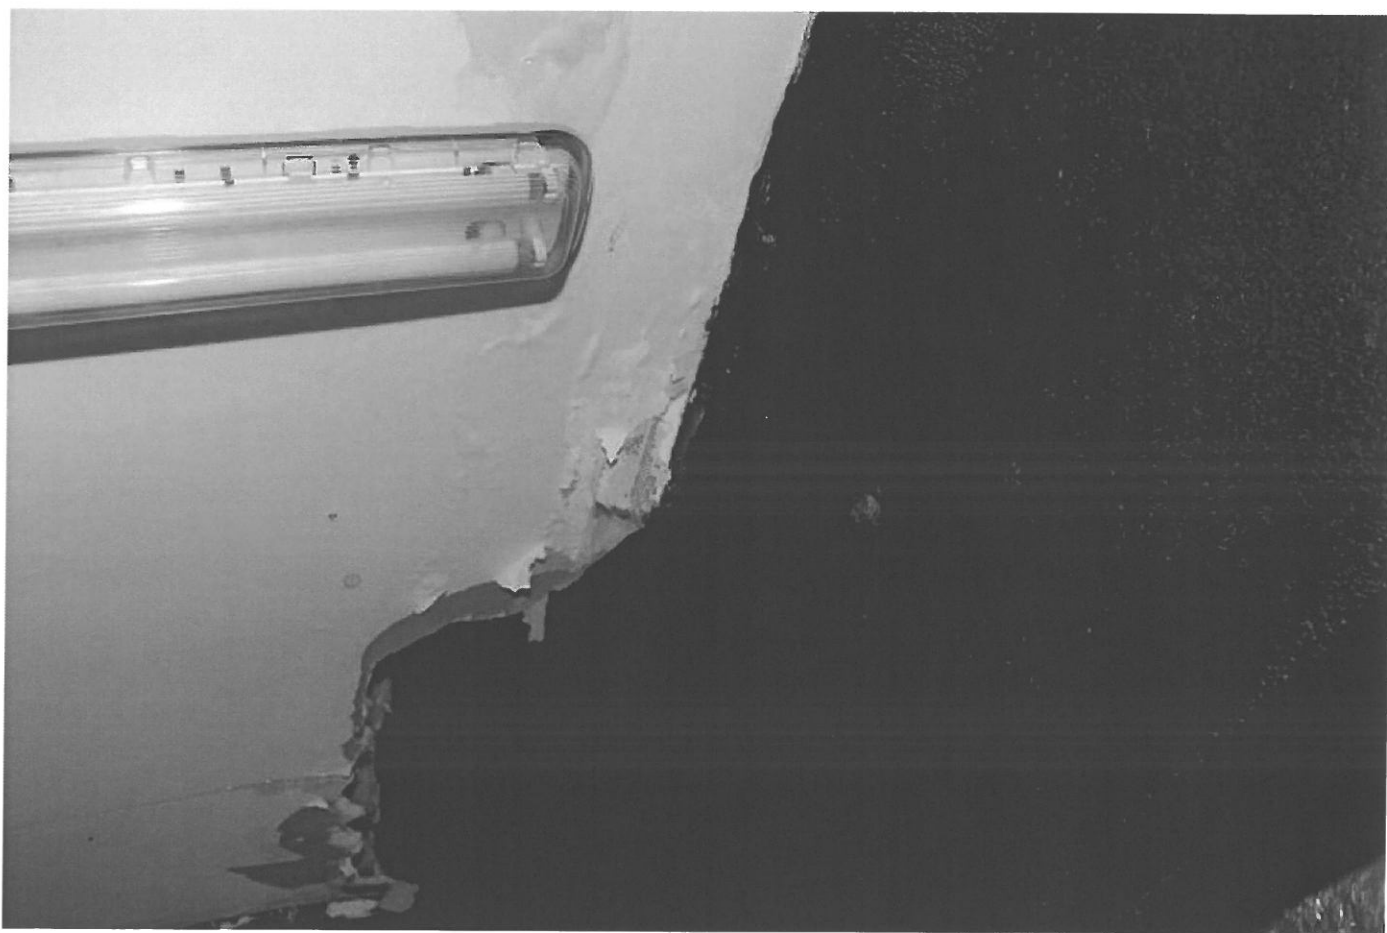
Fot. 22. Uszkodzenia sufitów w pomieszczeniu wentylatorni.

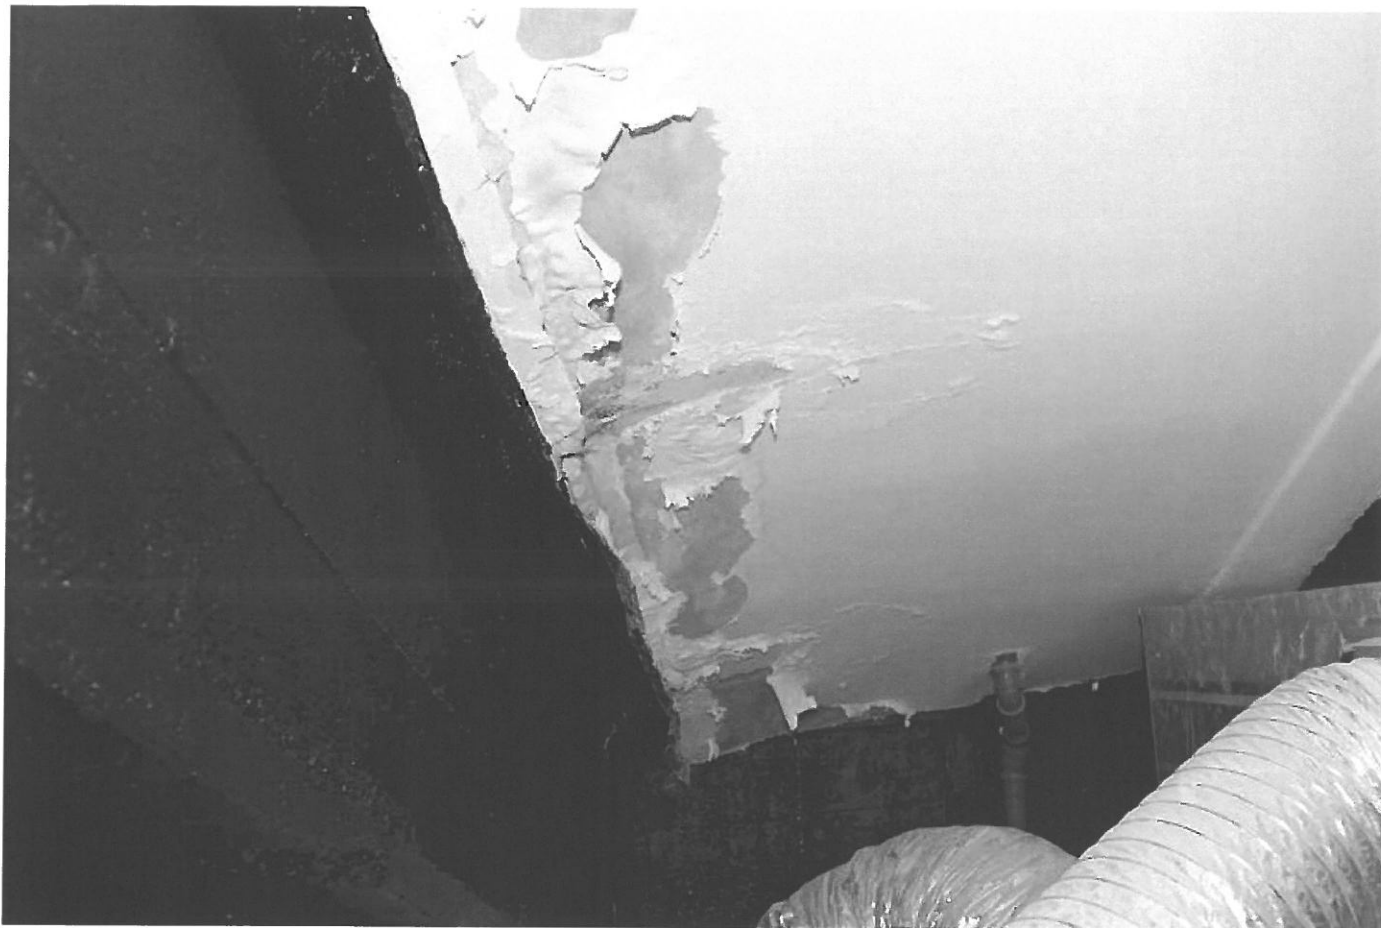
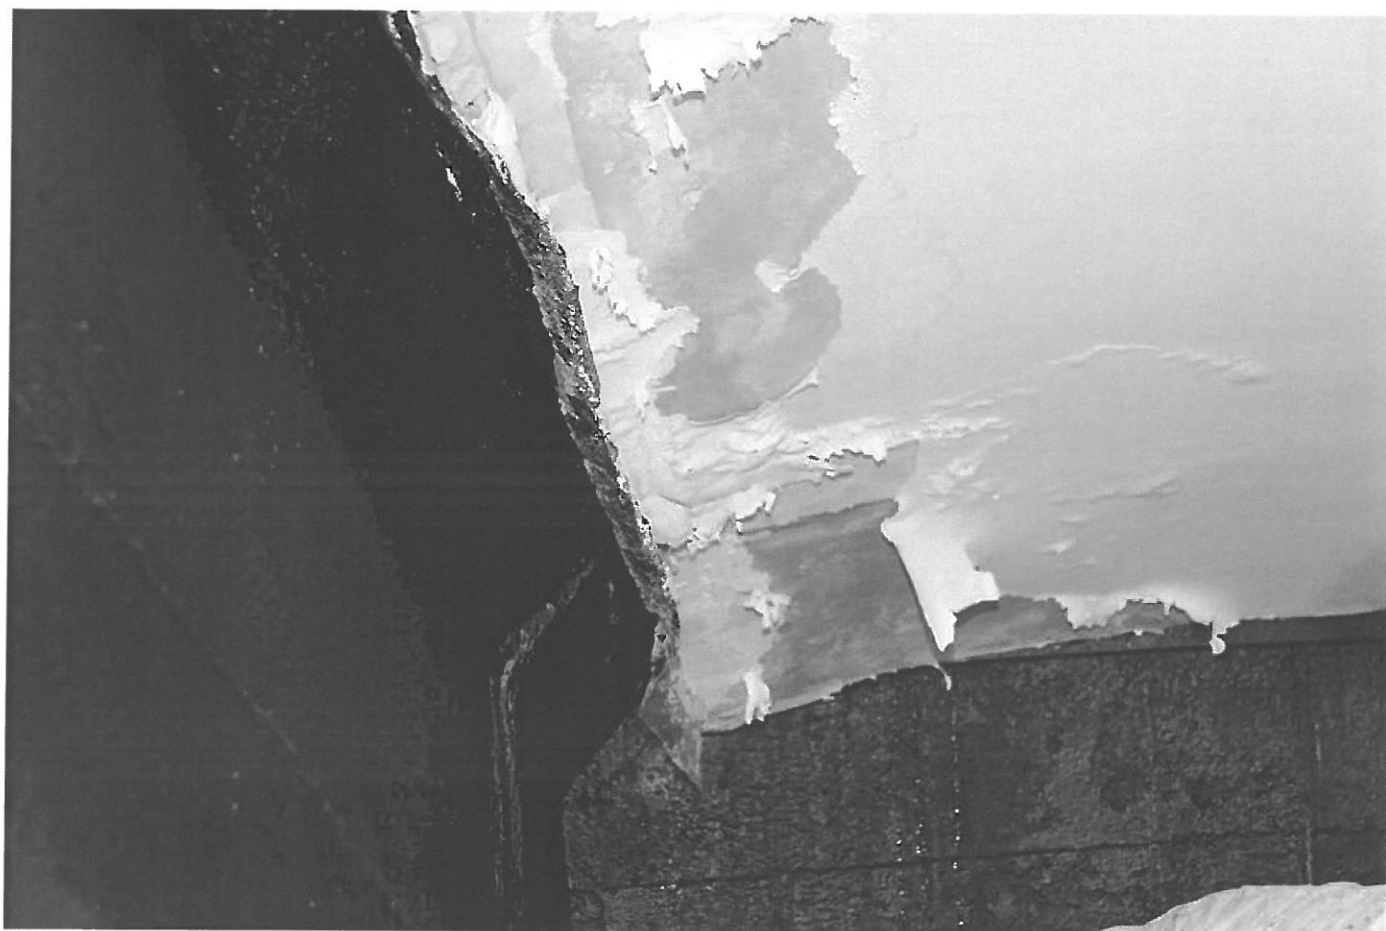
Fot. 23, 24. Uszkodzenia sufitów w wentylatorce.

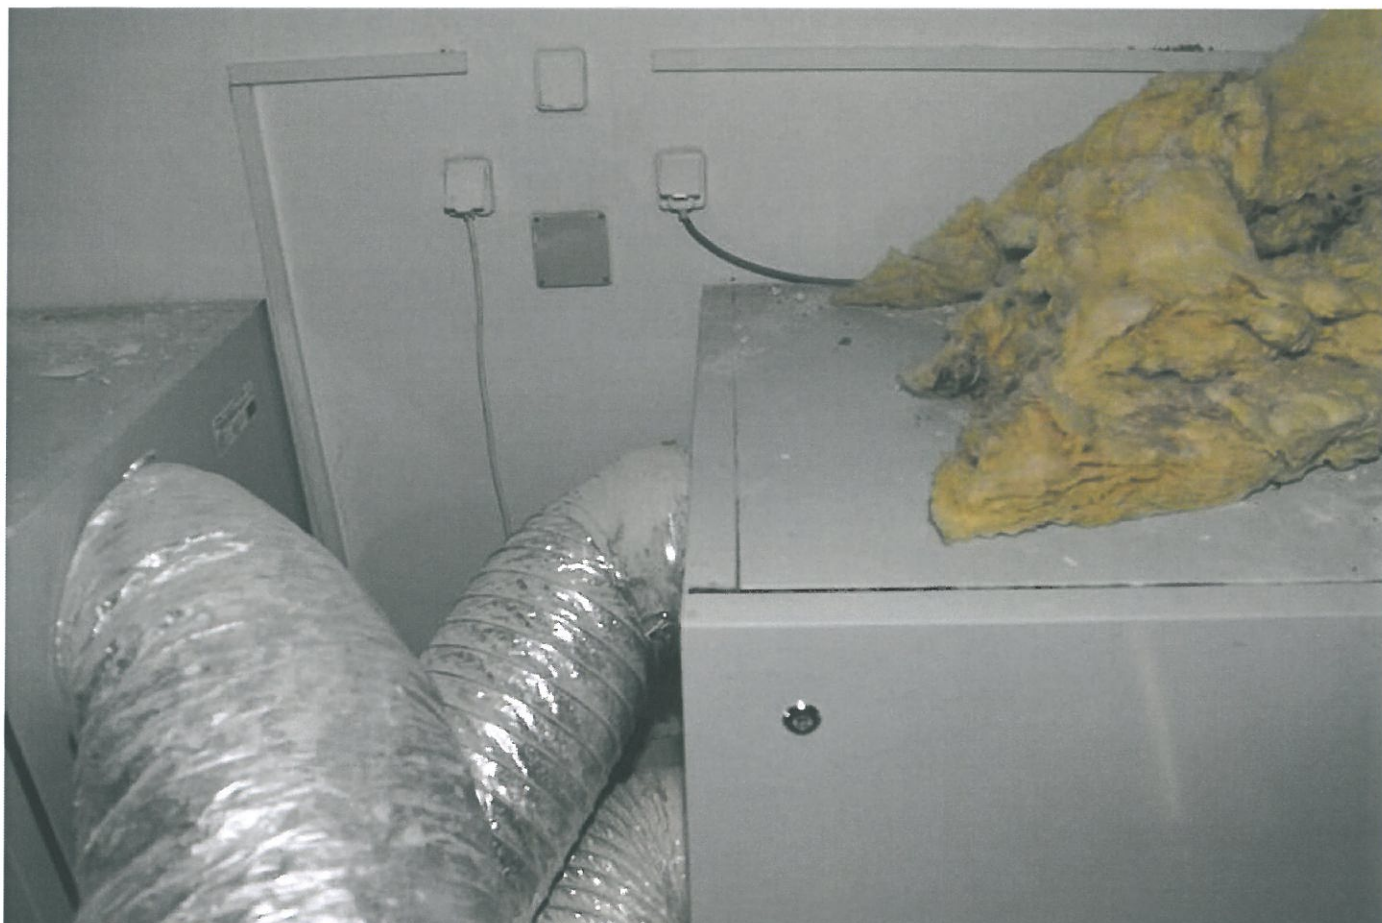
Fot. 25. Zniszczona zamknięta wełna mineralna zdemontowana z pokrycia dachu.

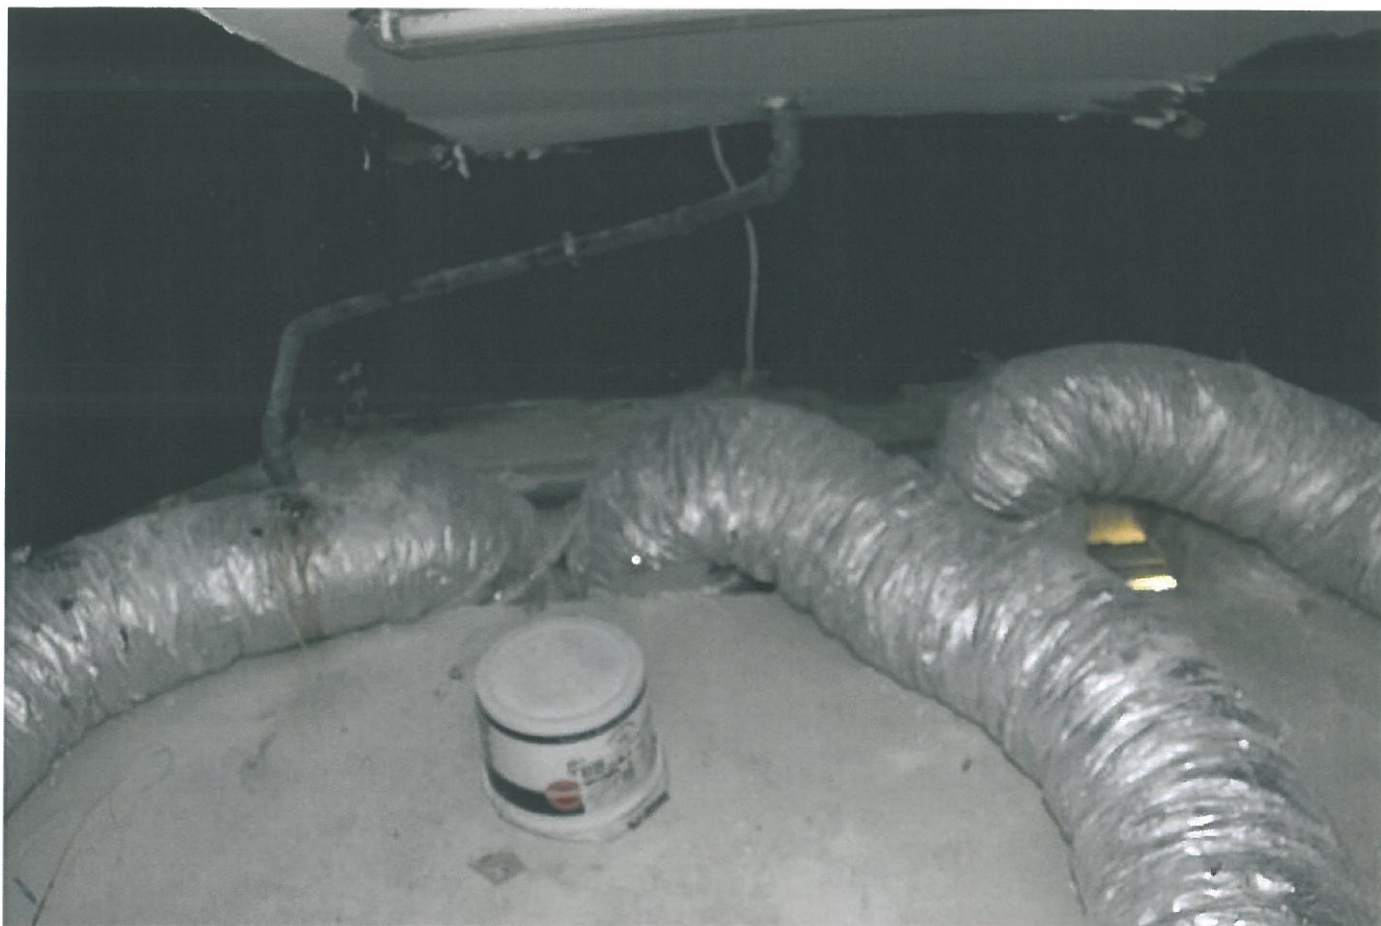
Fot. 26. Rury wentylacji ułożone niedbale , nie umocowane. Bałagan na stropie wentylatorki, nieszczelności w stropie..

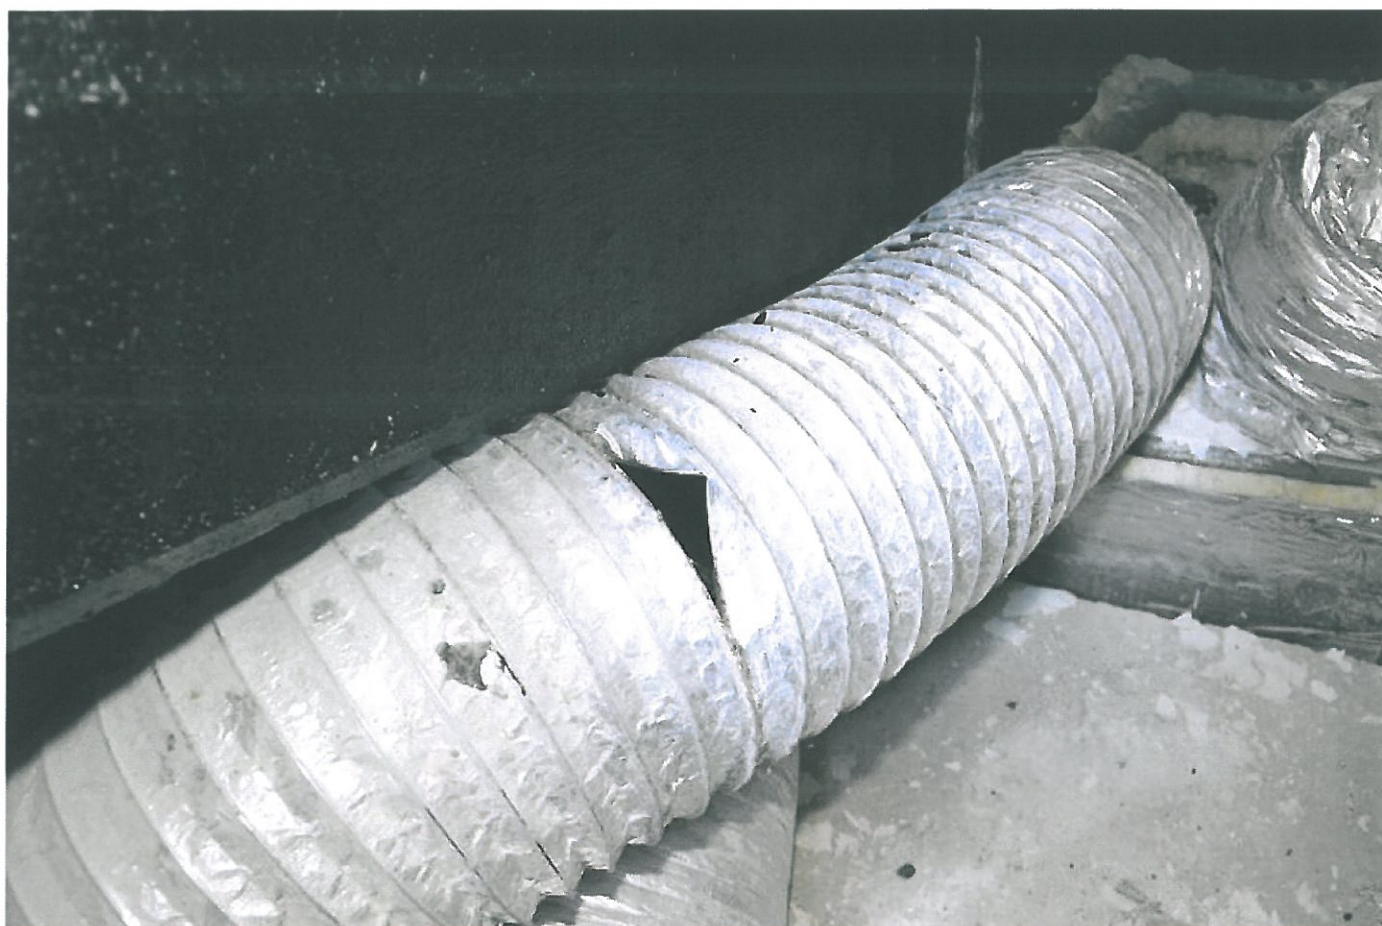
Fot. 27. Uszkodzona rura wentylacji .

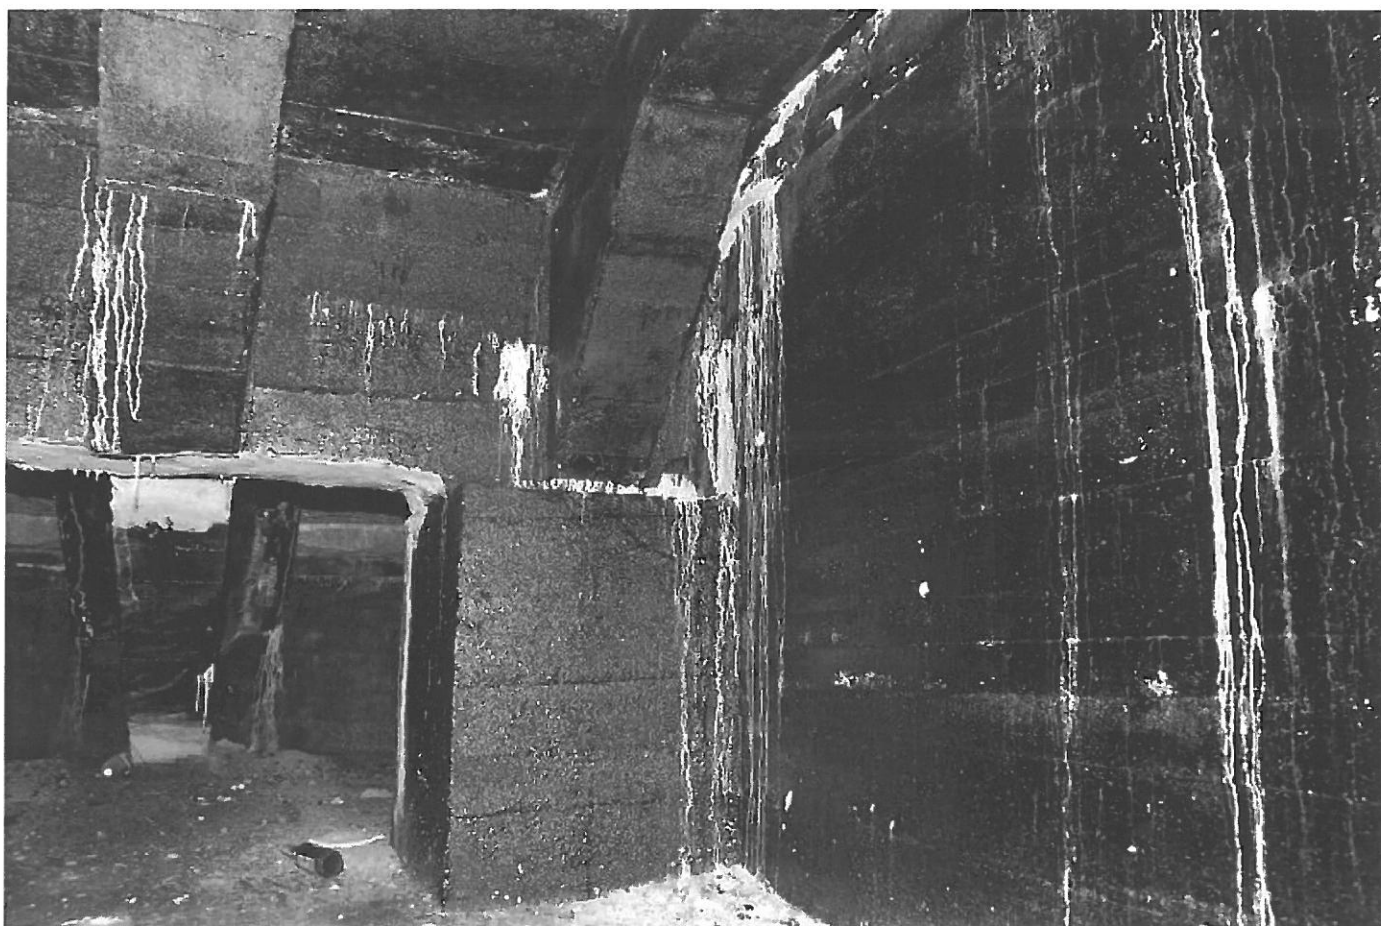
Fot. 28. Pomieszczenie D za pralnią. Liczne pęknięcia konstrukcji schodów i przecieki wskazują na awaryjny stan elementów nośnych schodów. Konieczna jest analiza konstrukcyjna i naprawa konstrukcji z uszczelnieniem przecieków.

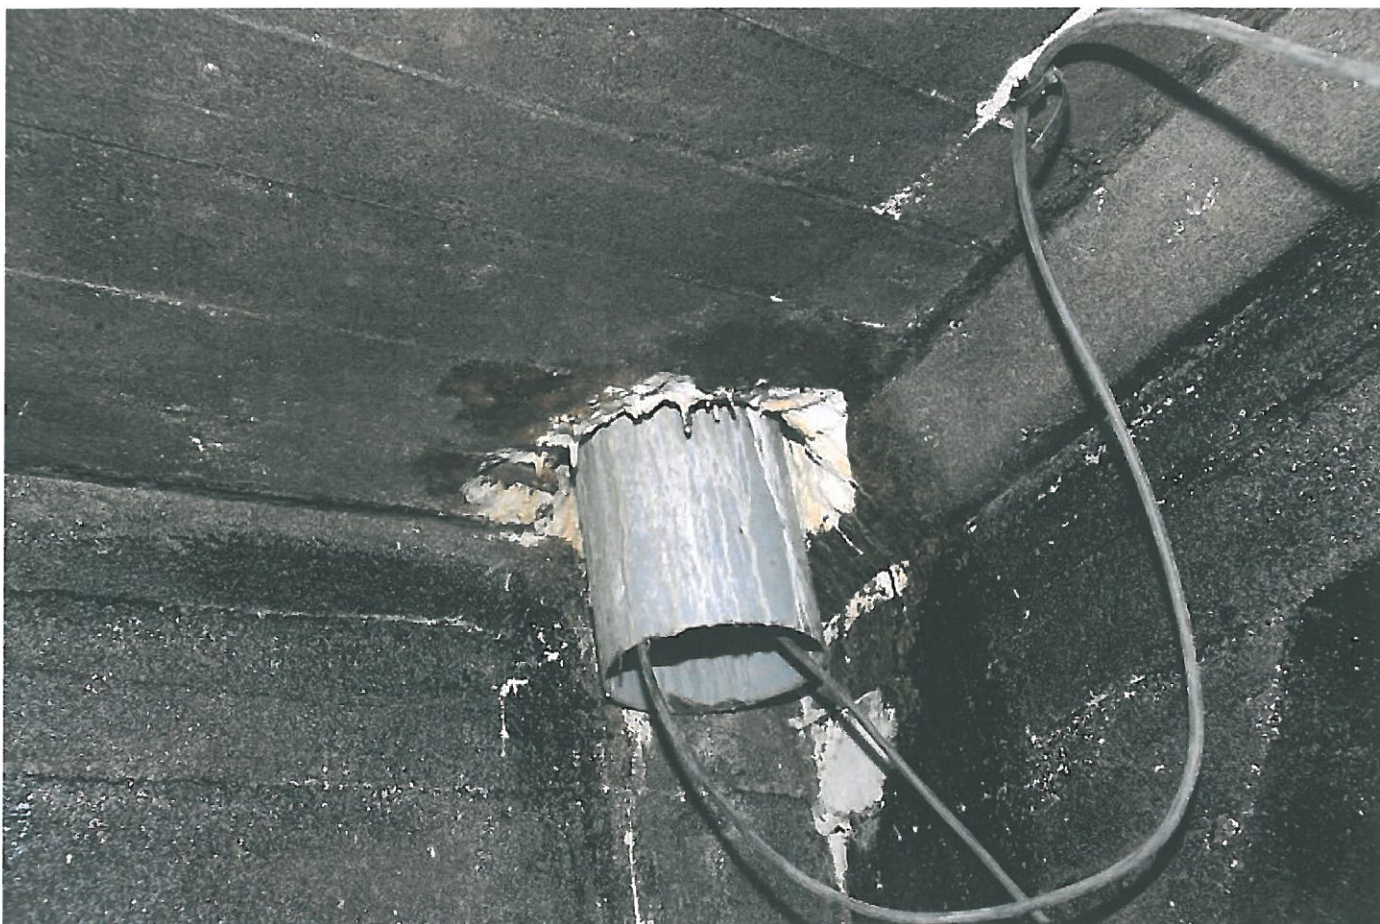
Fot. 29. Instalacje elektryczne przechodzące przez strop nie umocowane,

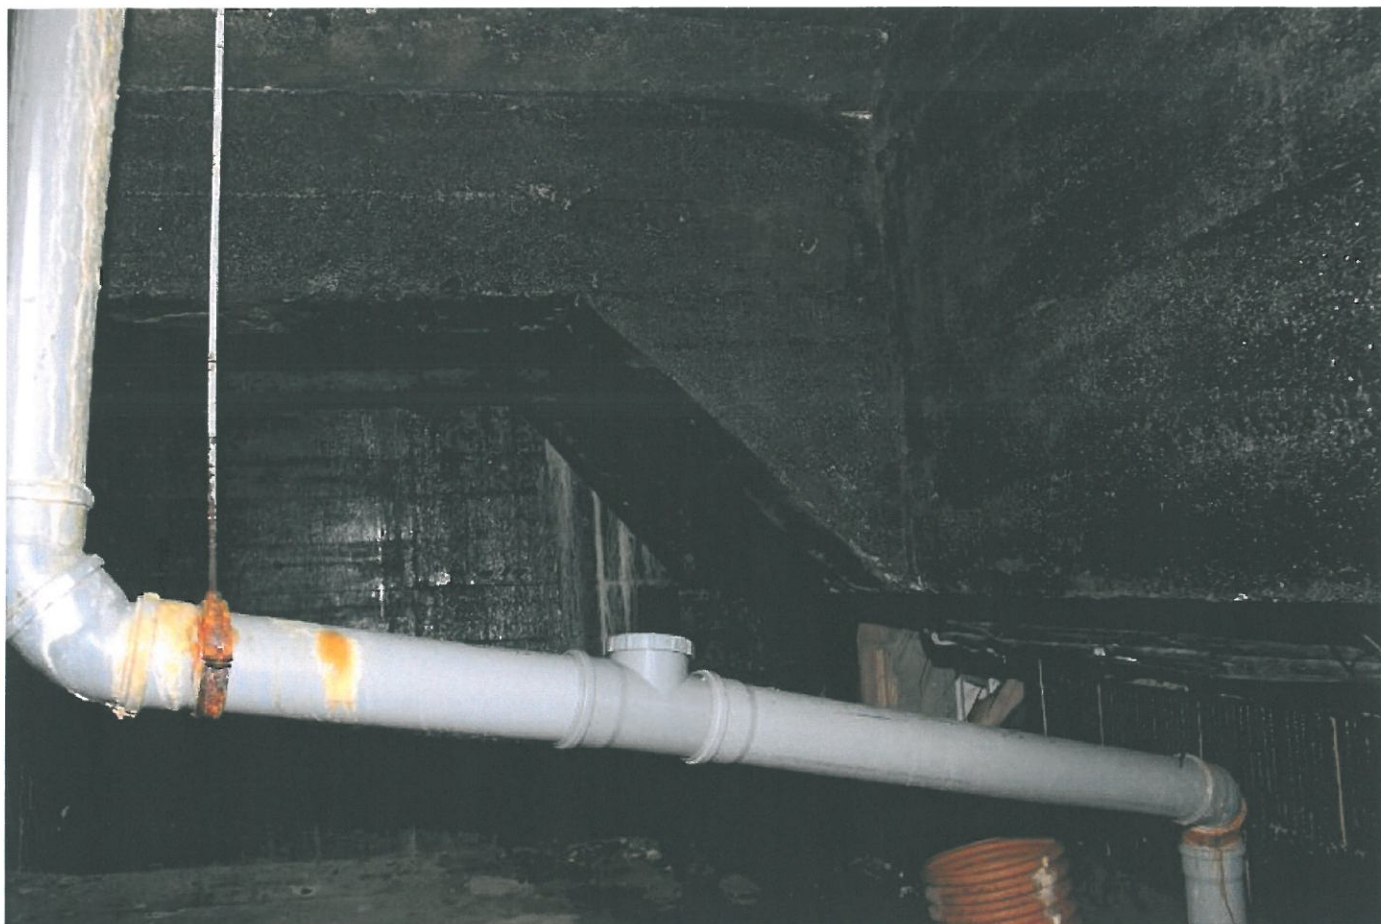
Fot. 30. Instalacje kanalizacyjne w pomieszczeniu D mocowane wieszakami nie odpornymi na korozję, obecnie już są zniszczone. Zbyt rzadko zainstalowane wieszaki spowodują deformację kanalizacji i jej zniszczenie.

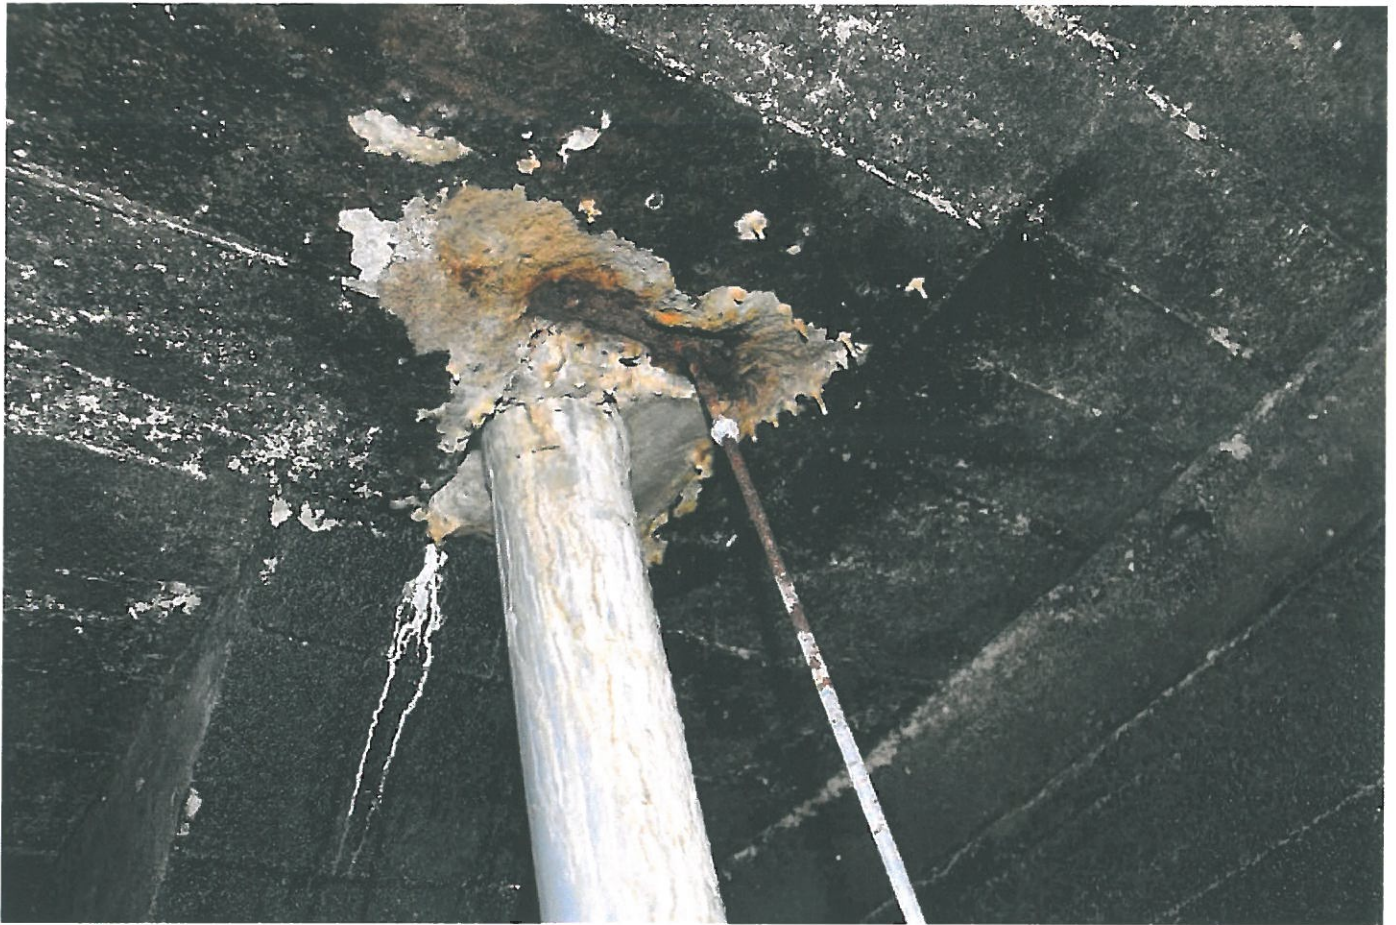
Fot. 31. Wpust wód deszczowych z podestu schodów. Brak uszczelnienia. Wieszak stalowy rury kanalizacyjnej dospawany do odkrytego zbrojenia podestu. Całość silnie skorodowana .

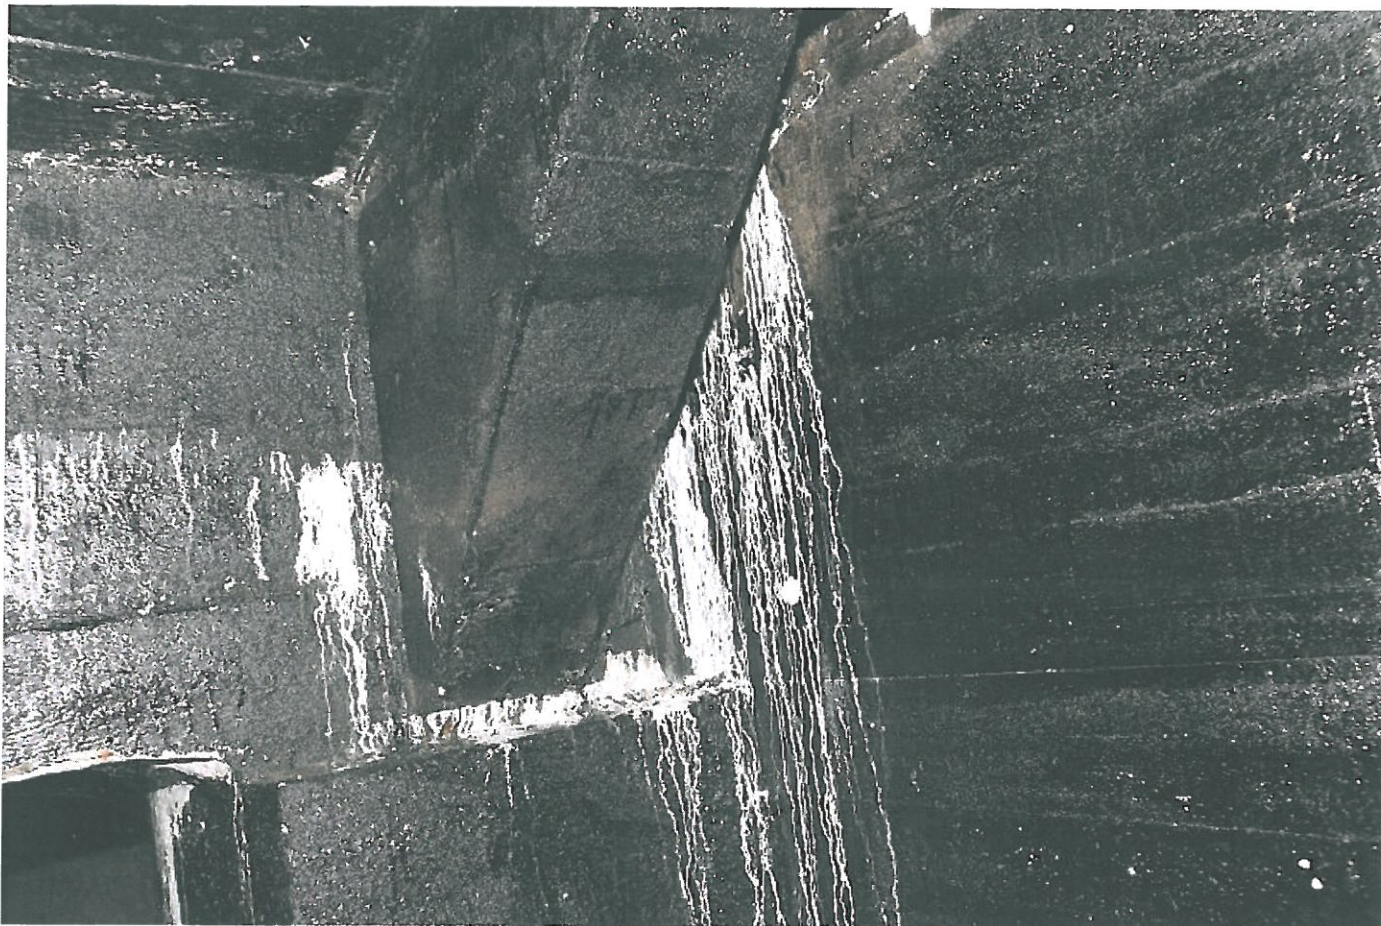
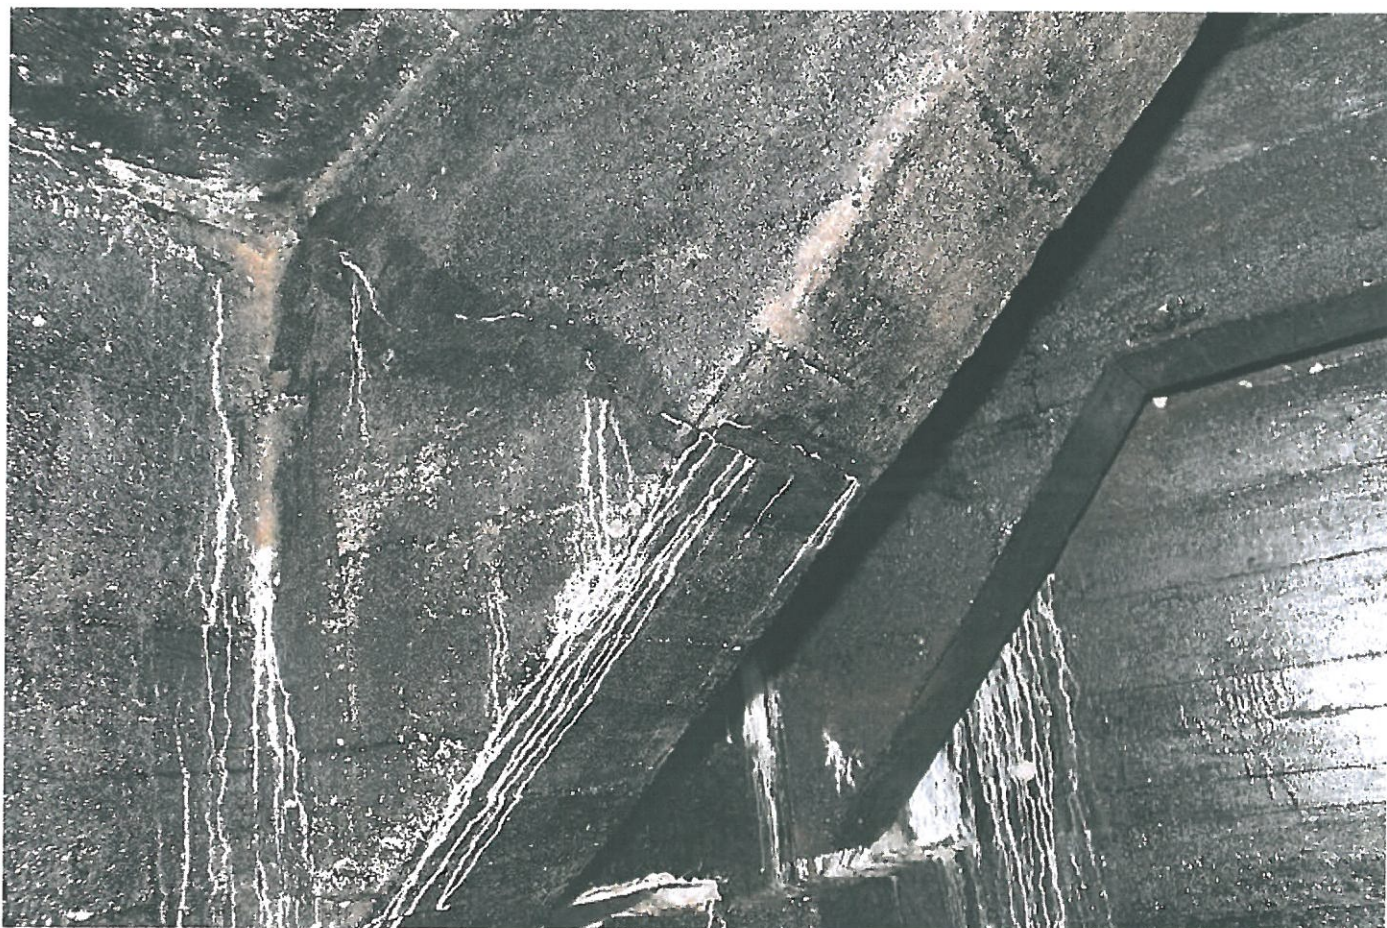
Fot. 32, 33. Pęknięcia konstrukcji schodów wymagają oceny i wzmocnienia. Powłoki bitumiczna nie pozwala na wysychanie zamoczonej struktury betonu zwiększając korozję stali. Pomieszczenie należy wentylować i umożliwić suszenie betonu.

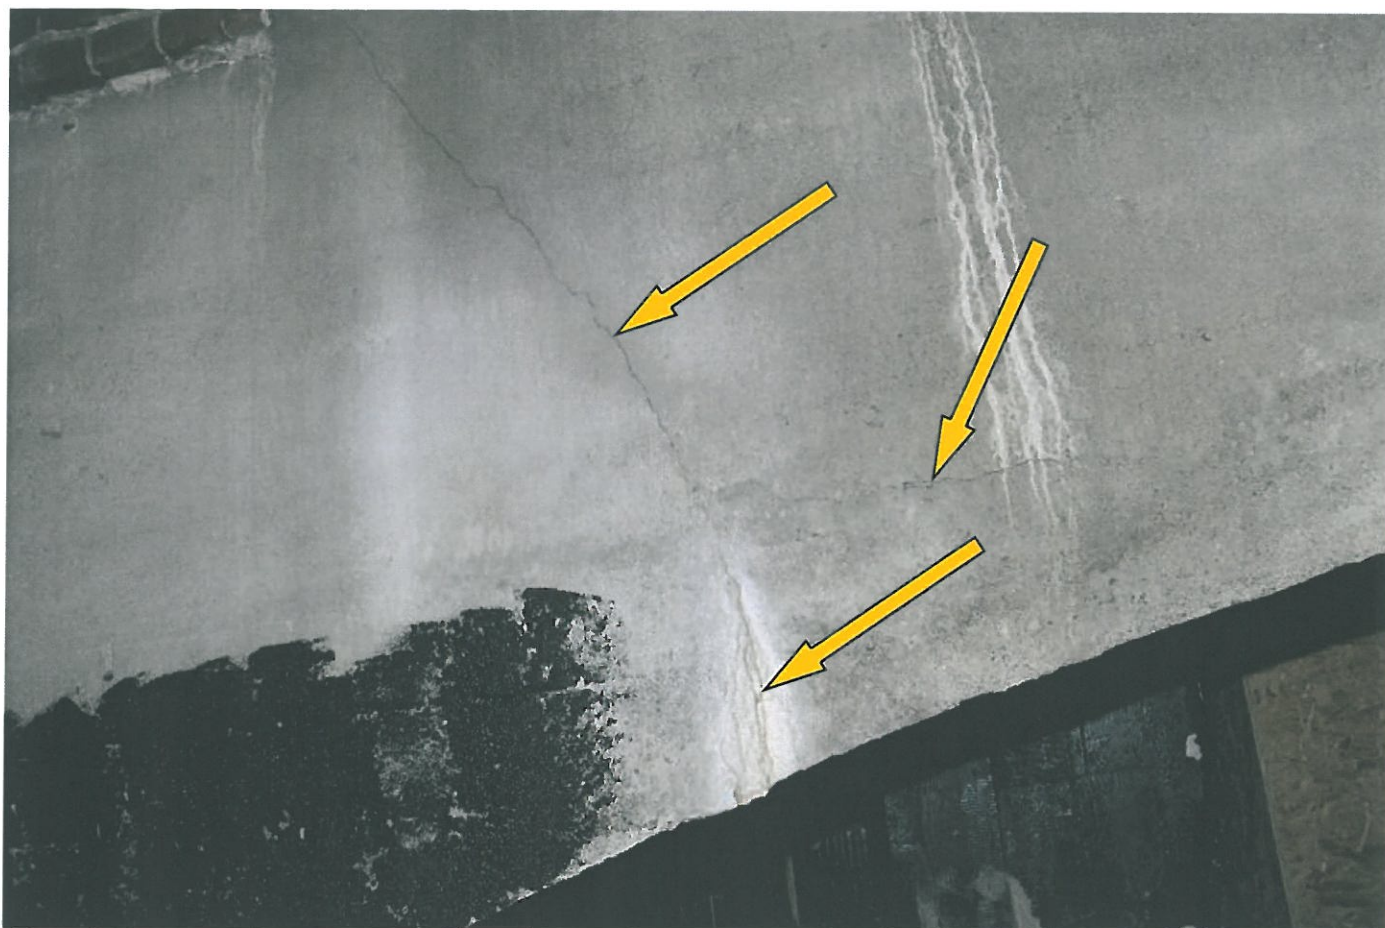
Fot. 34. Konstrukcja schodów nad pomieszczeniami użytkowymi. Pęknięcia betonu z przesiąkami wody deszczowej wymagają wzmocnienia .
