# DOKUMENTACJA FOTOGRAFICZNA

FOTOGRAFIE WYKONANE W OKRESIE CZERWIEC– LIPIEC 2011 PRZEZ AUTORA

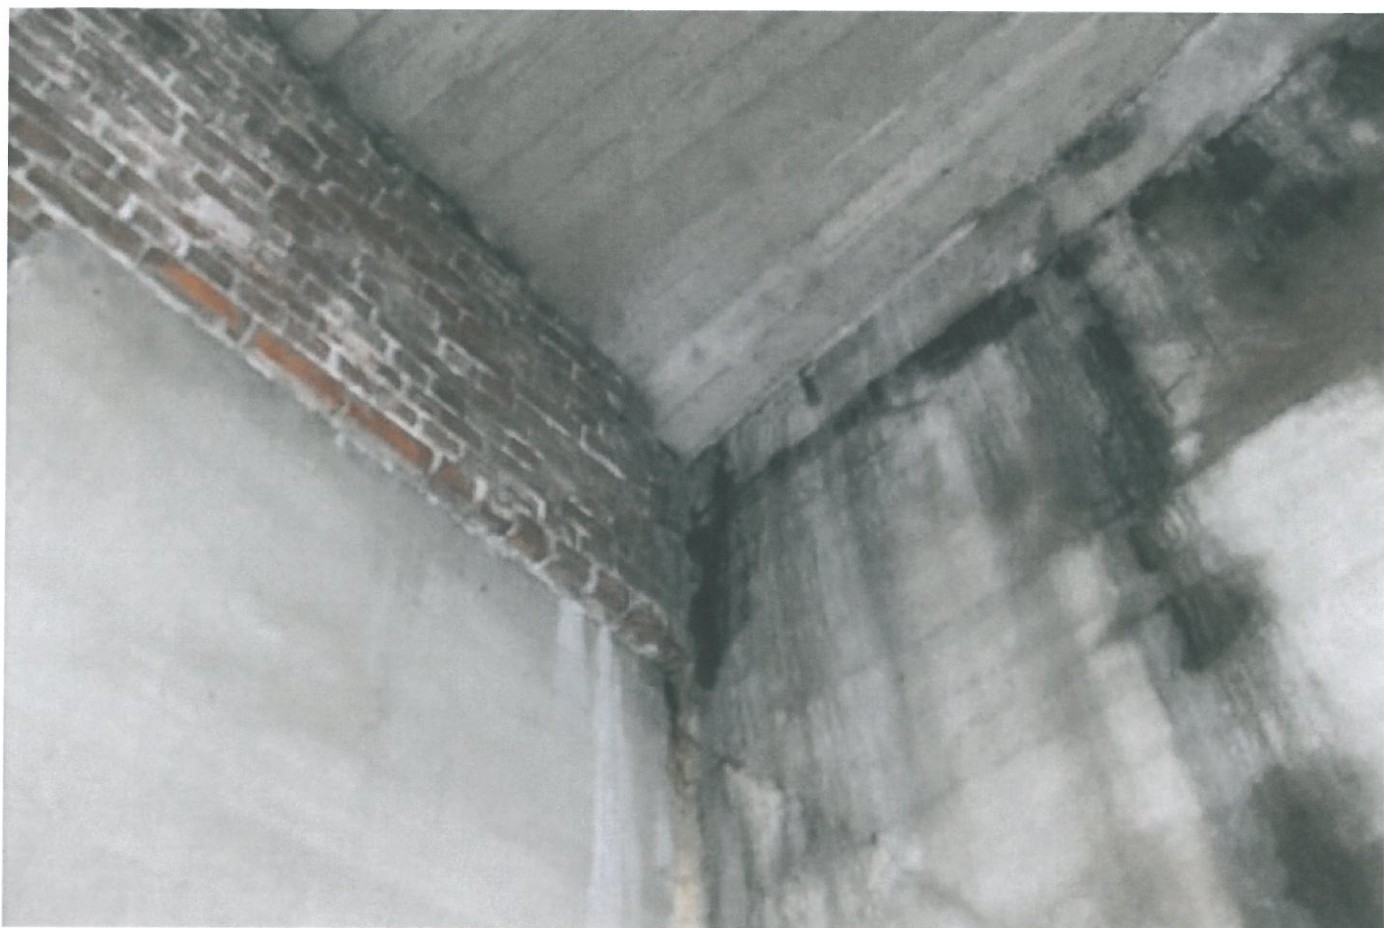
Fot. 35. Przesiákanie wody deszczowej występuje na całej przestrzeni schodów.
