| projektant: | mgr EWA PALACZ | konser. elementów / detal arch. | data: | wrzesień 2005 | Inwentaryzacja ogrodu Cmentarza Centralnego w SZCZECINIE |
| opracował: | mgr inż. arch ARIEL KOZA | | rysunek nr.: | 8 | PRZĘŚŁO NR 8 |

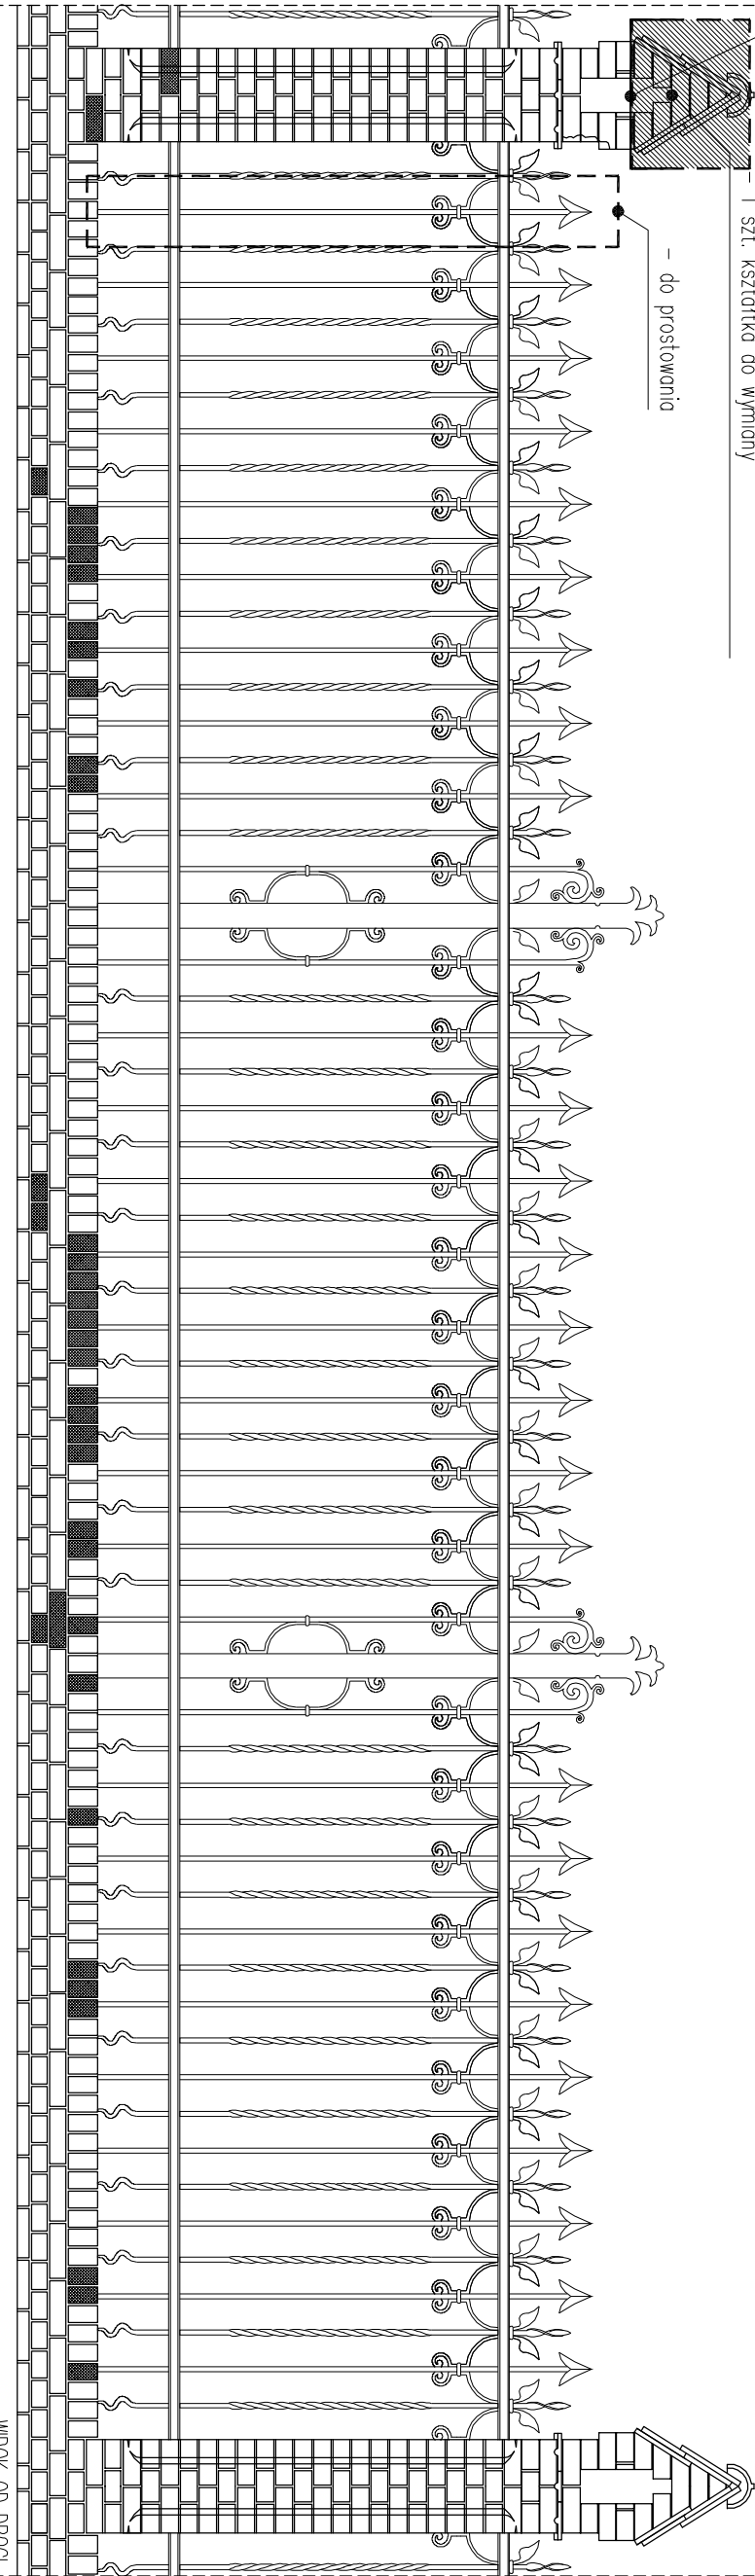
WIDOK OD DROGI

pęknięcie – przemurować powyżej

- LEWA STRONA: 4 szt. dachówek do uzupełnienia
- PRAWA STRONA: 2 szt. dachówek do wymiana
- 2 szt. cegły do wymiany
- 1 szt. kształtka do wymiany

– do prostowania

PRAWY BOK SŁUPA 8

-31 szt. KRZĄTEK DO WYMIANY

-5 szt. DO WYMIANY

-3 szt. DO WYMIANY

-4 szt. DO WYMIANY

-6 szt. DO WYMIANY

-0,044 m³

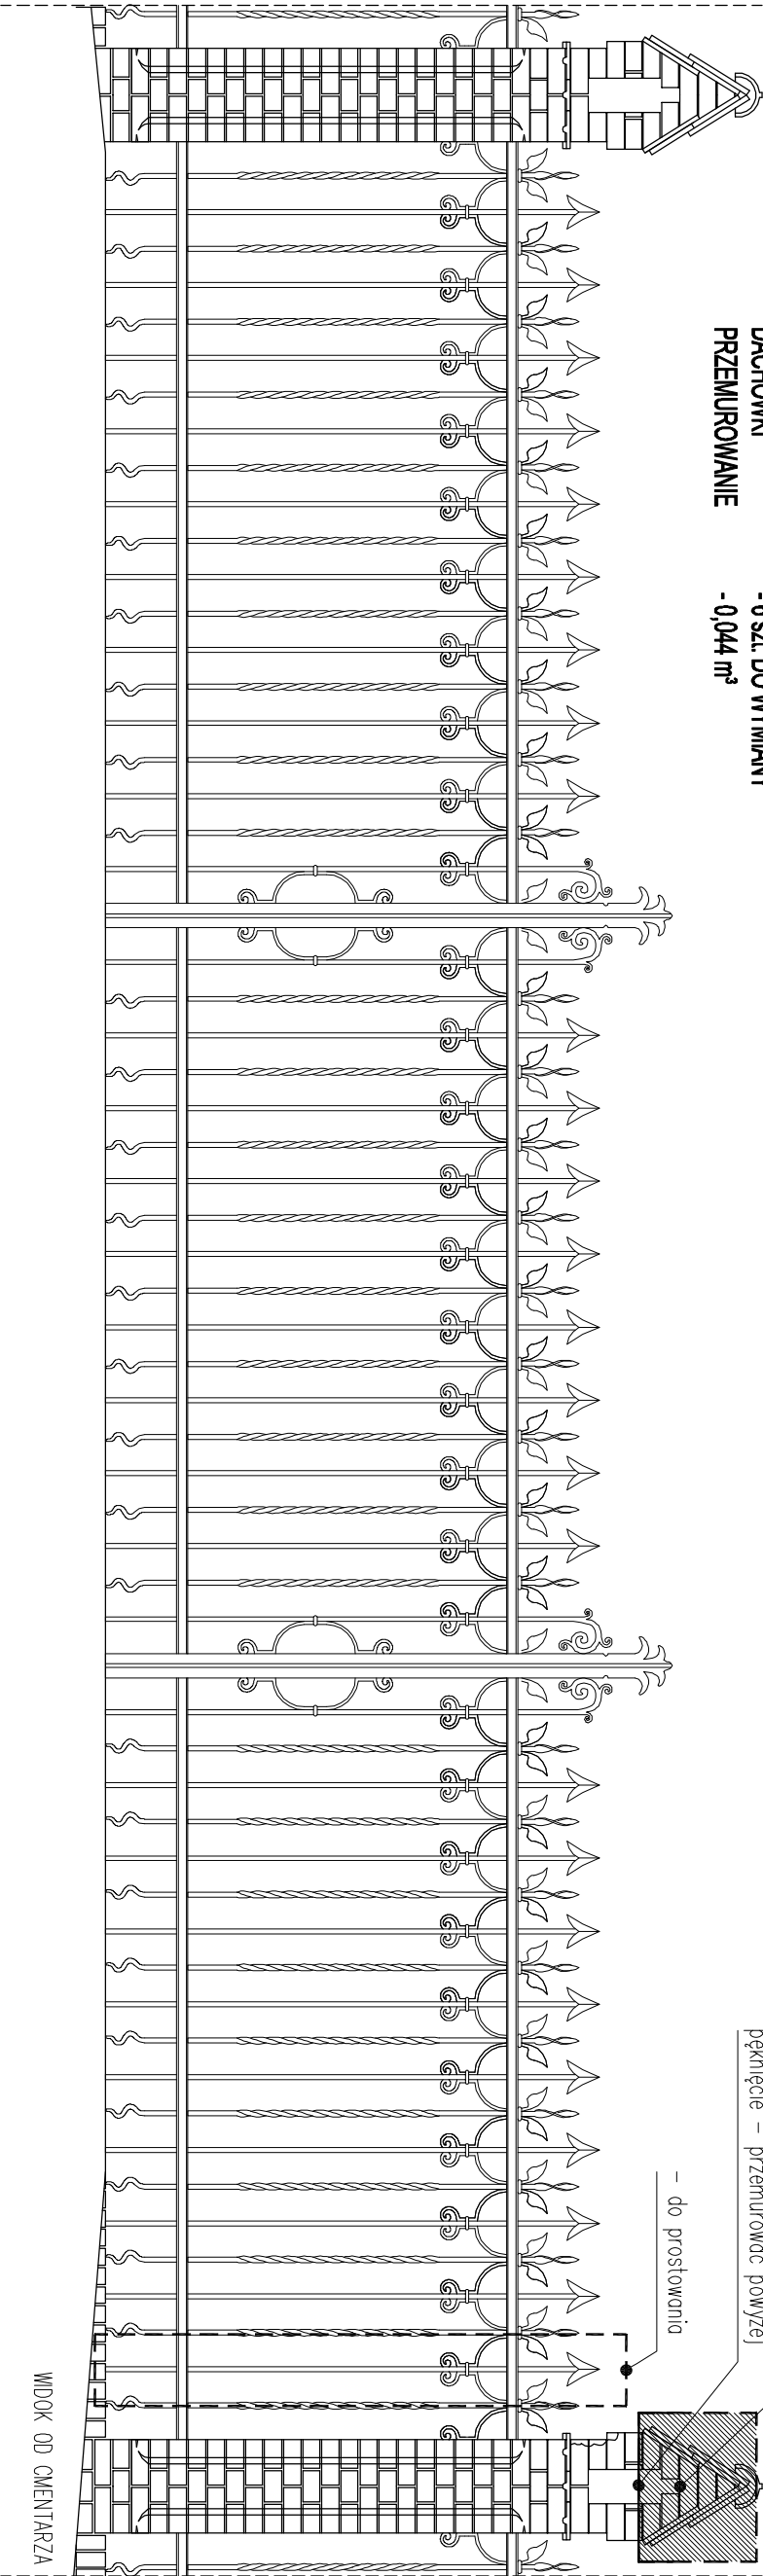
WIDOK OD CMENTARZA

LEWY BOK SŁUPA 8

- 1 szt. cegły do wymiany
- 3 szt. kształtka do wymiany

pęknięcie – przemurować powyżej

– do prostowania
