## OPINIA GEOTECHNICZNA

dla projektowanej budowy chodników i miejsc postojowych

przy ul. Niklowej, Granitowej, Karpiej i Metalowej w **Szczecinie**

Nr arch.: **SZ-2063**

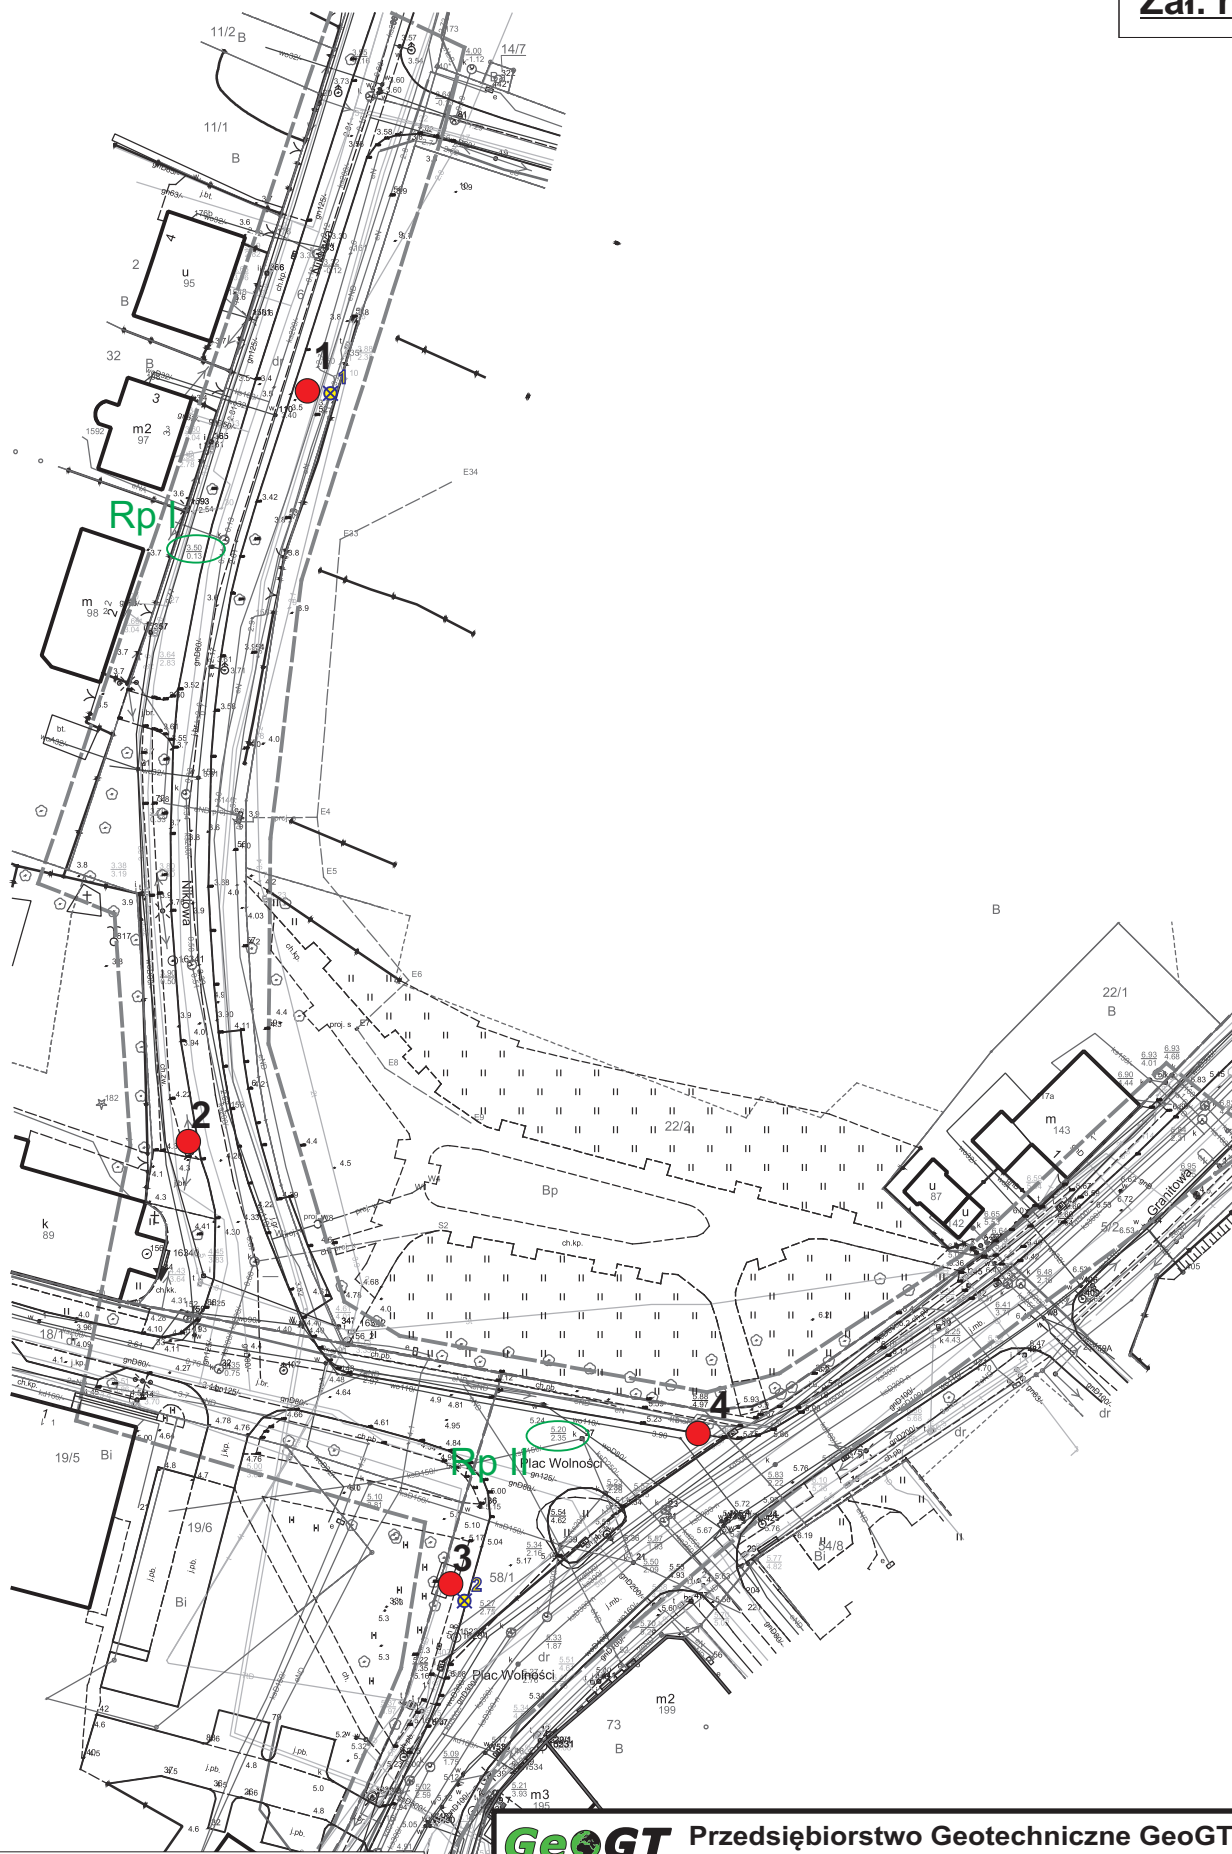
Mapa dokumentacyjna

Załączona do niniejszego opracowania *Mapa dokumentacyjna* w skali 1 : 1000 opracowana została na podkładzie sytuacyjno – wysokościowym dostarczonym przez **Zlecniodawcę**, na którym naniesiono wykonane wyrobiska badawcze.

Nadzór prac polowych sprawował uprawniony geolog mgr Paweł Wojtasiuk, który również wytyczył wyrobiska badawcze metodą domiarów prostokątnych w nawiązaniu do stałych punktów w terenie. Wyrobiska zostały zaniwelowane do przyjętych za repery robocze pokryw studzienek kanalizacyjnych (zaznaczonych na *Mapie dokumentacyjnej*).
