## Opracowanie termograficzne

Obiekt podziemnego szaletu miejskiego  
przy Bramie Portowej na placu Brama Portowa w Szczecinie

dnia 02 sierpnia 2009 roku

dr inż. Jan Bobkiewicz  
mgr inż. Jan Ostaszewski

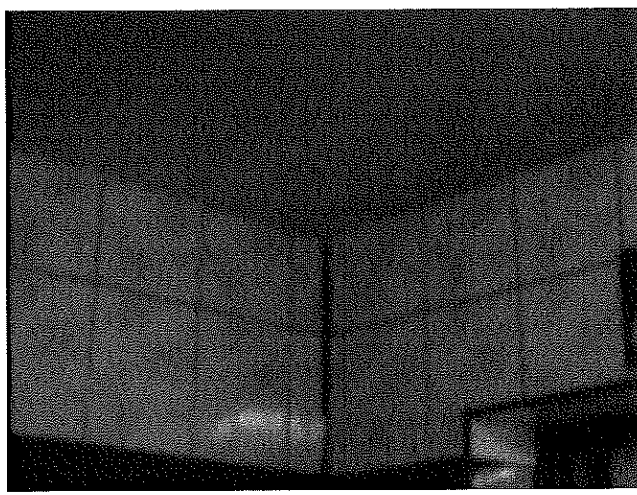
| Emisyjność średnia powierzchni | 0,950 | Temperatura otoczenia | 20,10 °C | Temperatura minimalna | 22,31 °C |
| Temperatura średnia | 23,20 °C | Temperatura maksymalna | 24,07 °C | Wilgotność względna | 84.0 % |
| Opis stanu:<br>Powierzchnia ścian przy otworze przejściowym w części przeznaczonej dla mężczyzn | | | | | |
