| projektant: | mgr EWA PALACZ | konser. elementów / detal arch. | data: | WZESIEŃ 2005 | Inwentaryzacja ogroduzenia Cmentarza Centralnego w SZCZECINIE |
| | | | | | PRZĘŚŁO NR 7 |

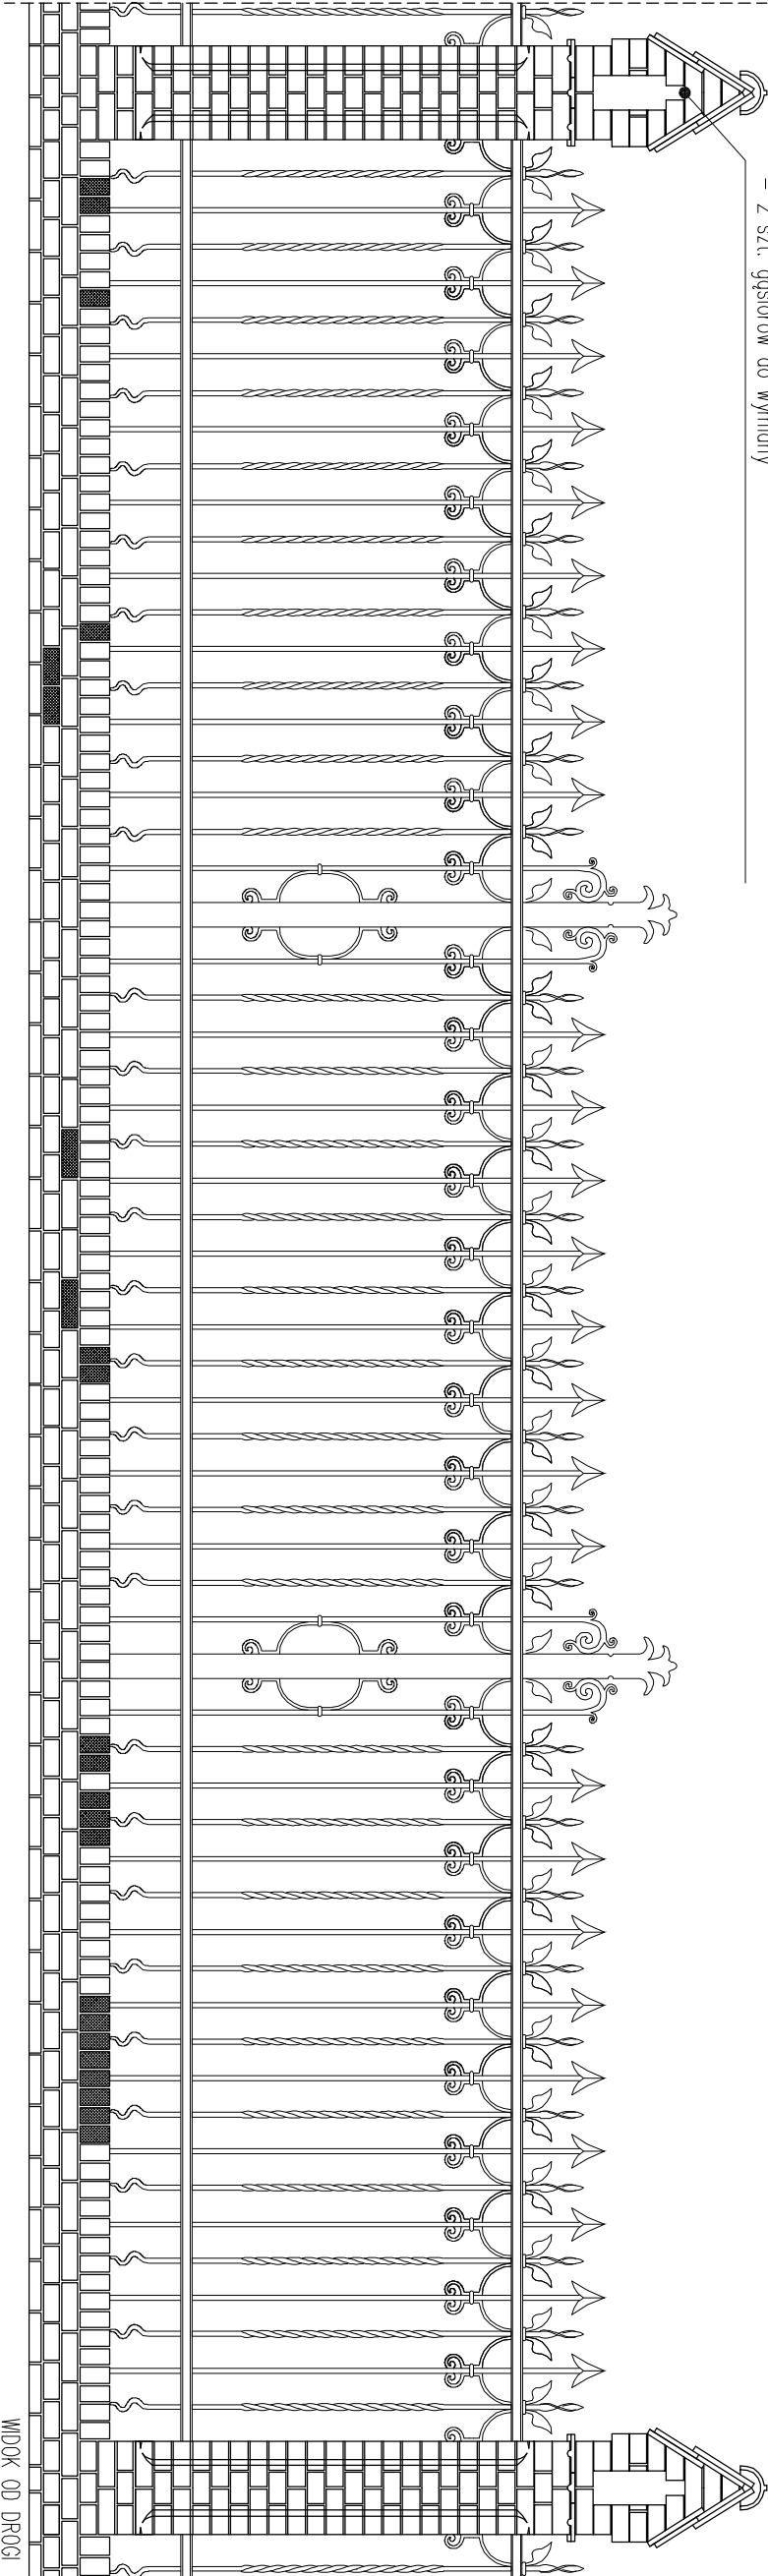
WIDOK OD DROGI

- LEWA STRONA: 1 szt. dachówek do uzupełnienia
- PRAWA STRONA: 4 szt. dachówek do wymiany, 3 szt. cegły do wymiany
- 2 szt. gęsiorów do wymiany

PRAWY BOK STUPA 7

- ROLKA
- 29 szt. KRZĄTEK DO WYMIANY
- CEGLY COKÓŁ
- 4 szt. DO WYMIANY
- CEGLY SŁUP
- 8 szt. DO WYMIANY
- KSZTAŁTKI SŁUP
- 1 szt. DO WYMIANY
- DACHÓWKI
- 5 szt. DO WYMIANY
- GĄSIORY
- 2 szt. DO WYMIANY
- KOŃCERZE
- 1 szt. DO WYMIANY

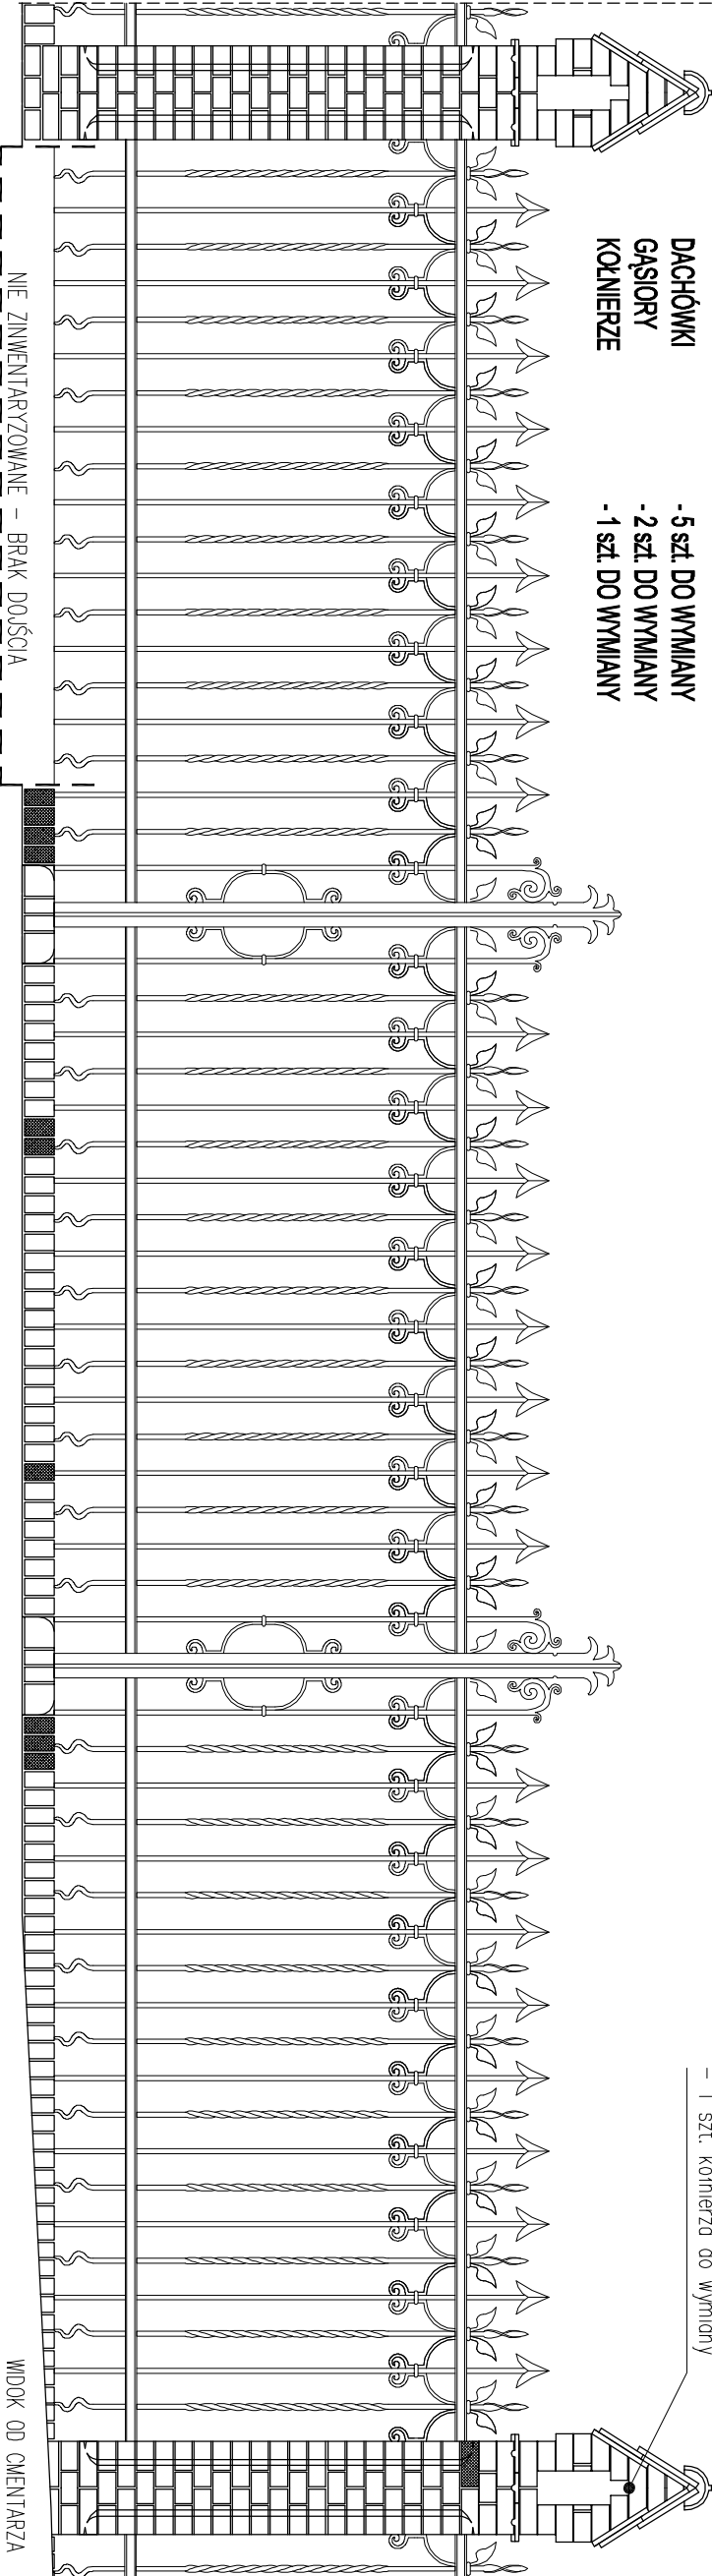
WIDOK OD CMENTARZA

LEWY BOK STUPA 7

- 1 szt. kształtki do wymiany
- 5 szt. cegły do wymiany
- 1 szt. końcerza do wymiany

- PRZEMILOWANA
- ELEMENTY DO WYMIANY
- UBYTKI ELEMENTÓW METALOWYCH
