branża: KONSERWACJA

rysunek nr.: 29

**Inwentaryzacja ogrodzenia Cmentarza Centralnego w SZCZECINIE**

**PRZĘSŁO NR 29**

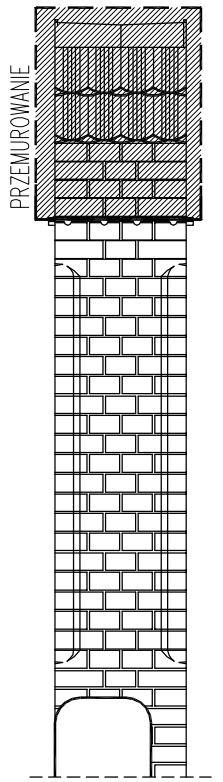
PRAWY BOK SŁUPA 29

- LEWA STRONA: 8 szt. dachówek do wymiany
- PRAWA STRONA: 4 szt. dachówek do wymiany
- 3 szt. cegieł do wymiany
- 5 szt. kształtki do wymiany

PRZEMUROWANIE

- przemurować powyżej

- do prostowania

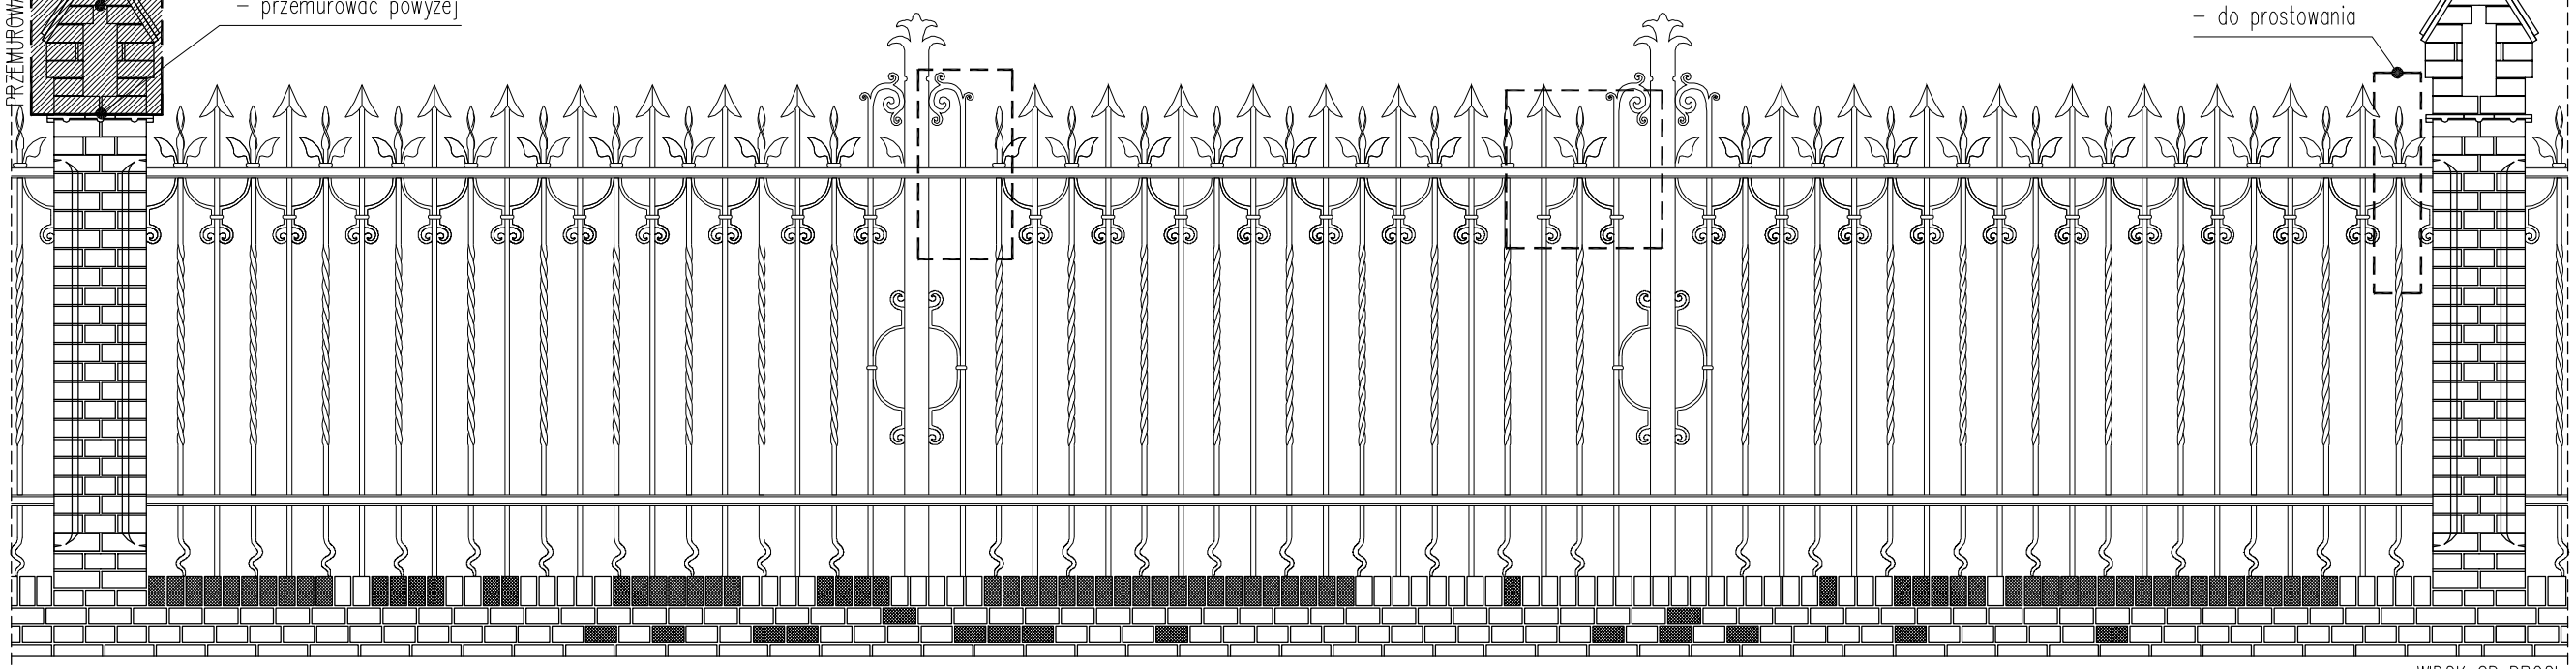
WIDOK OD DROGI

| **ROLKA** | **- 91 szt. KRZTAŁTEK DO WYMIANY** |
| **CEGŁY COKÓŁ** | **- 130 szt. DO WYMIANY** |
| **CEGŁY SŁUP** | **- 6 szt. DO WYMIANY** |
| **KSZTAŁTKI SŁUP** | **- 6 szt. DO WYMIANY** |
| **DACHÓWKI** | **- 12 szt. DO WYMIANY** |
| **PRZEMUROWANIE** | **- 0,104 m³** |

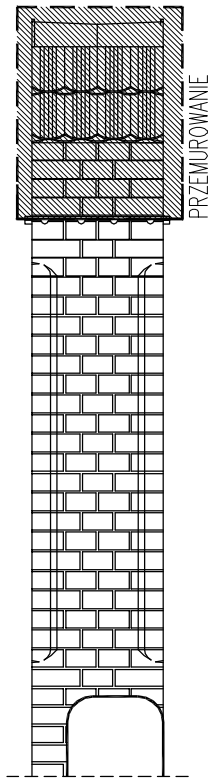
LEWY BOK SŁUPA 29

- do prostowania

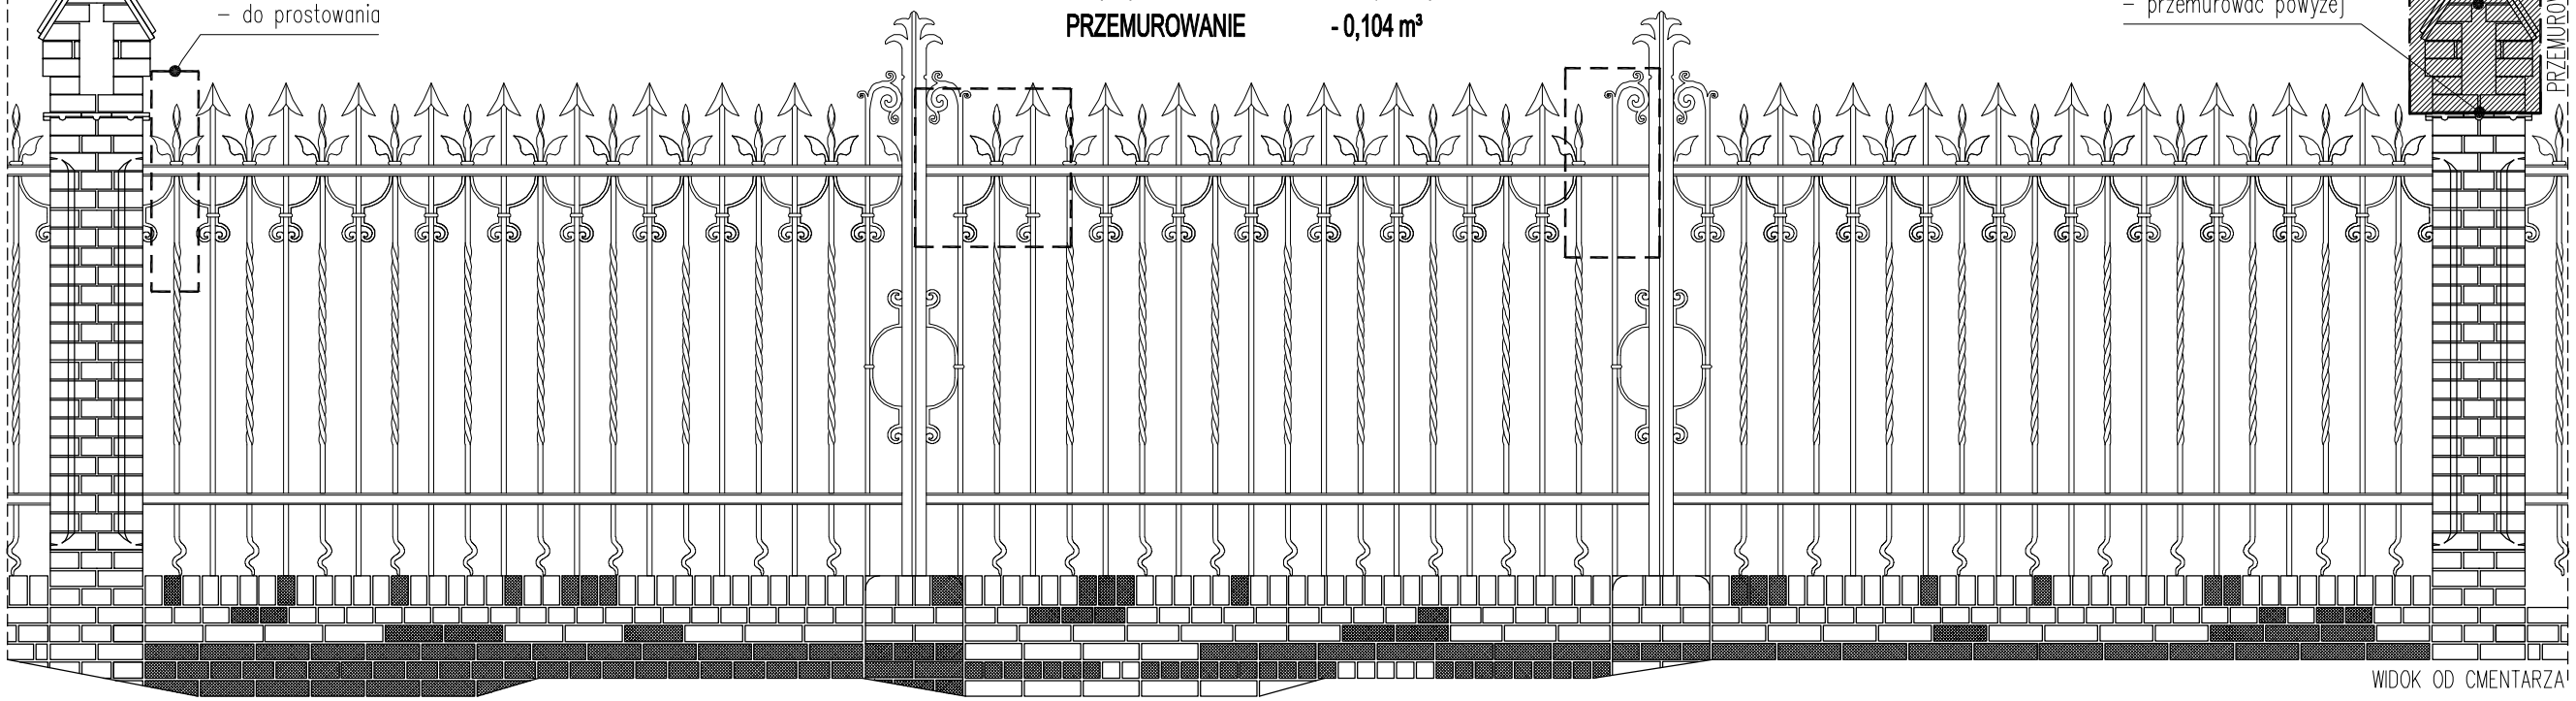
WIDOK OD CMENTARZA

- 3 szt. cegieł do wymiany
- 1 szt. kształtka do wymiany

- przemurować powyżej

PRZEMUROWANIE
