# PROJEKT BUDOWLANY

M-194

## REMONT STROPU BUDYNKU Z SALĄ EDUKACYJNĄ

Nazwa obiektu: BUDYNEK EDUKACYJNEJ PRACOWNI PRZYRODNICZEJ

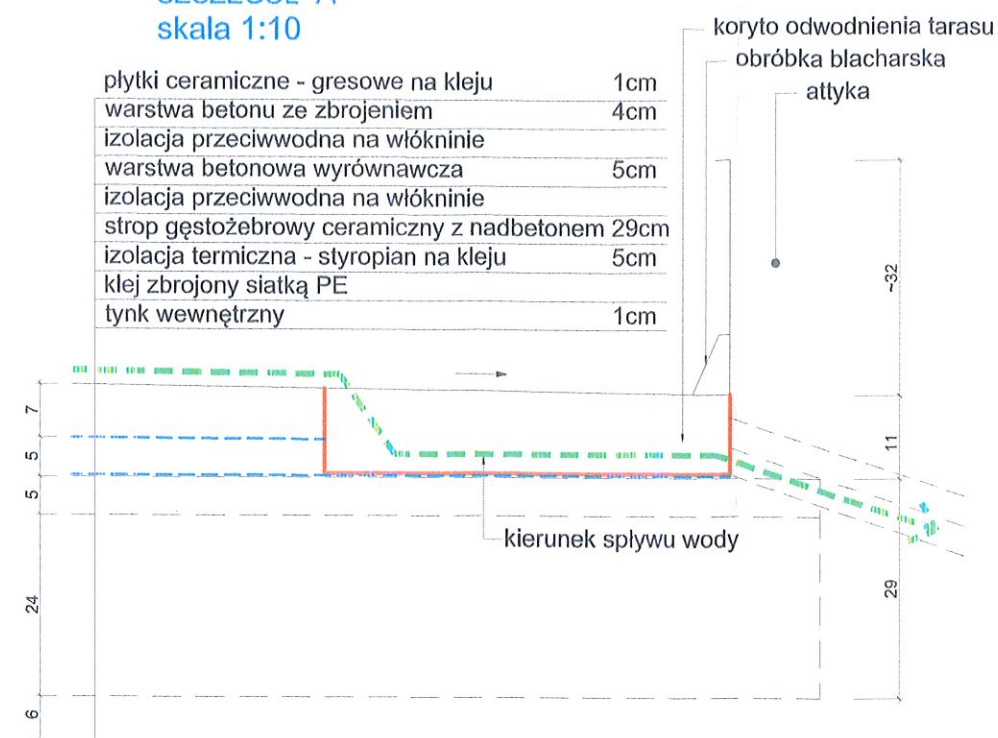
**PRZEKRÓJ A-A**  
na tle elewacji

Zbierająca się woda, liście i zanieczyszczenia w korytkach nie mając ujścia przez zbyt małe otwory odpływowe o średnicy ok 8cm stała w korytkach i przez drobne szczeliny przeciekała poniżej izolacji bezpośrednio na strop, a przez mikropęknięcia do środka pomieszczenia niszcząc sufit pomieszczeń i izolację termiczną.

istniejące odwodnienie liniowe  
dł 50cm szer. 14cm prostopadłe do atyki
