Przedmiotem niniejszego opracowania jest podziemny obiekt użyteczności publicznej stanowiący ogólnodostępny szalet miejski znajdujący się na placu Brama Portowa w Szczecinie.

Celem niniejszego opracowania jest sporządzenie stosownej dokumentacji projektowej umożliwiającej wykonanie prac naprawczych i prac zabezpieczających uszkodzonych elementów szaletu miejskiego na podstawie przeprowadzonych:

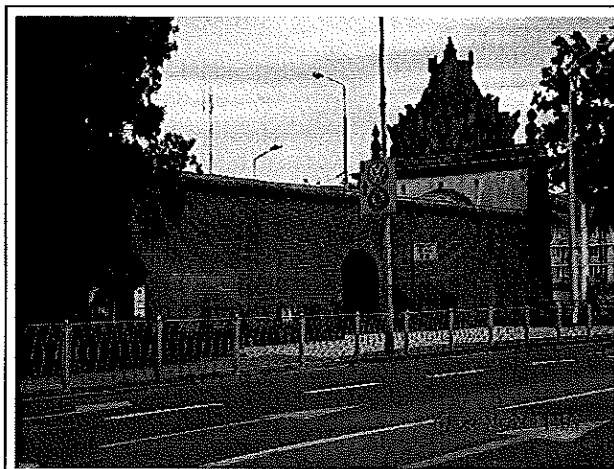
Fot. 1. Ogólny widok części ulicy oraz chodnika ułożonego na stropie podziemnego szaletu miejskiego mieszczącego się przy Bramie Portowej w Szczecinie

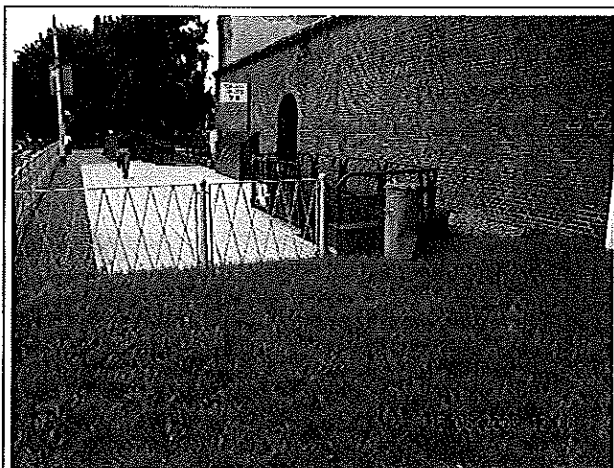
Fot. 2. Ogólny widok chodnika ułożonego na stropie podziemnego szaletu miejskiego mieszczącego się przy Bramie Portowej w Szczecinie

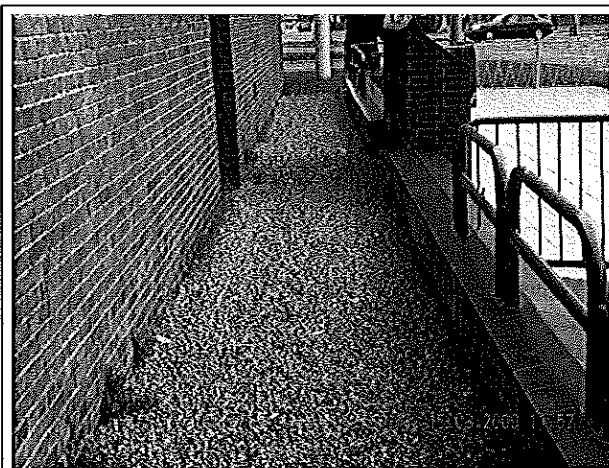
Fot. 3. Widok pasa pokrytego drobnymi kamieniami pomiędzy ścianą Bramy Portowej oraz ścianami zabezpieczającymi szaletu miejskiego

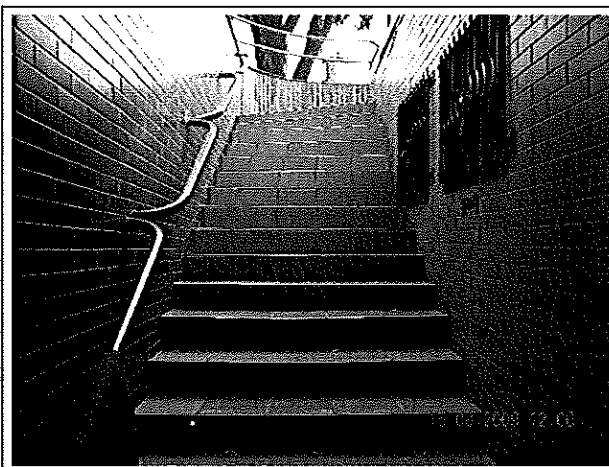
Fot. 4. Widok schodów prowadzących do części męskiej podziemnego szaletu miejskiego ze ścianami oporowymi obłożonymi klinkierowymi płytkami elewacyjnymi

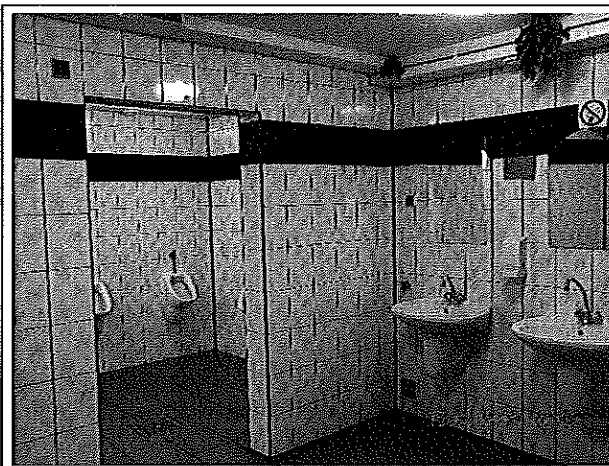
Fot. 5. Widok wybranych przykładowych ogólnodostępnych pomieszczeń szaletu miejskiego mieszczącego się przy Bramie Portowej w Szczecinie
