# DOKUMENTACJA FOTOGRAFICZNA

FOTOGRAFIE WYKONANE W OKRESIE CZERWIEC– LIPIEC 2011 PRZEZ AUTORA

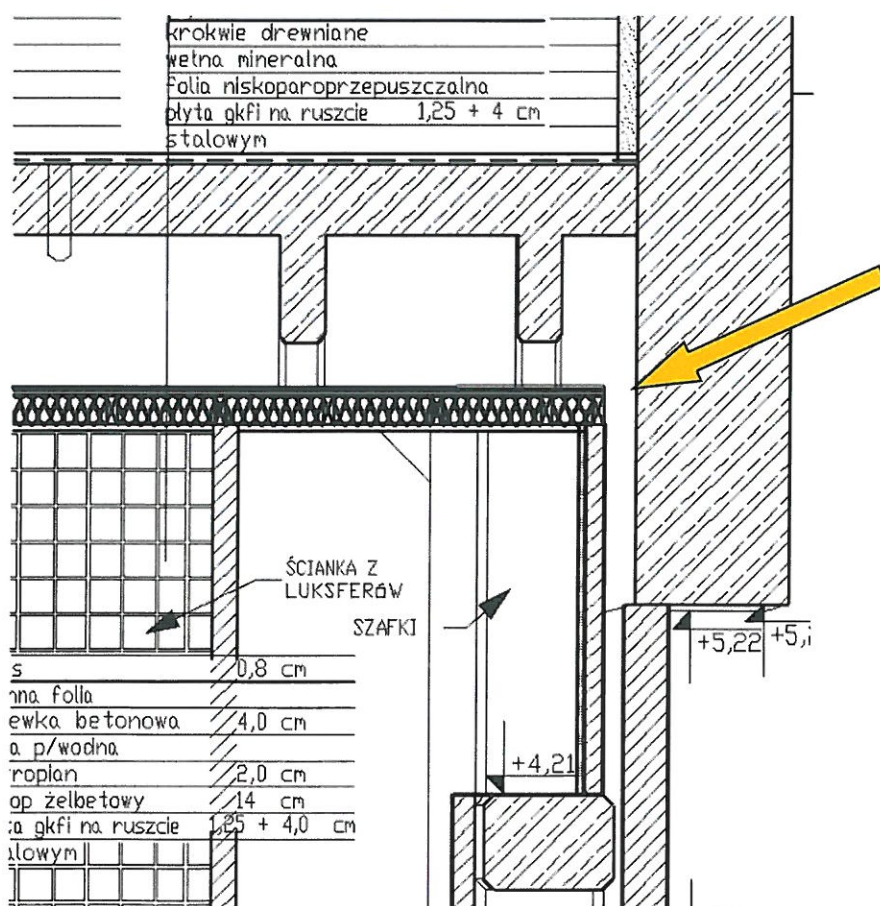
Fot. 10. Pomieszczenie nad toaletą (pomieszczeniem B) . Dach wykonany w styku z istniejącą konstrukcją schodów zamiast dylatacji z rynnami i szczeliną odprowadzającą wody na poziom terenu. Poniżej rysunek z projektu z pokazaniem wymaganej szczeliny dylatacyjnej.

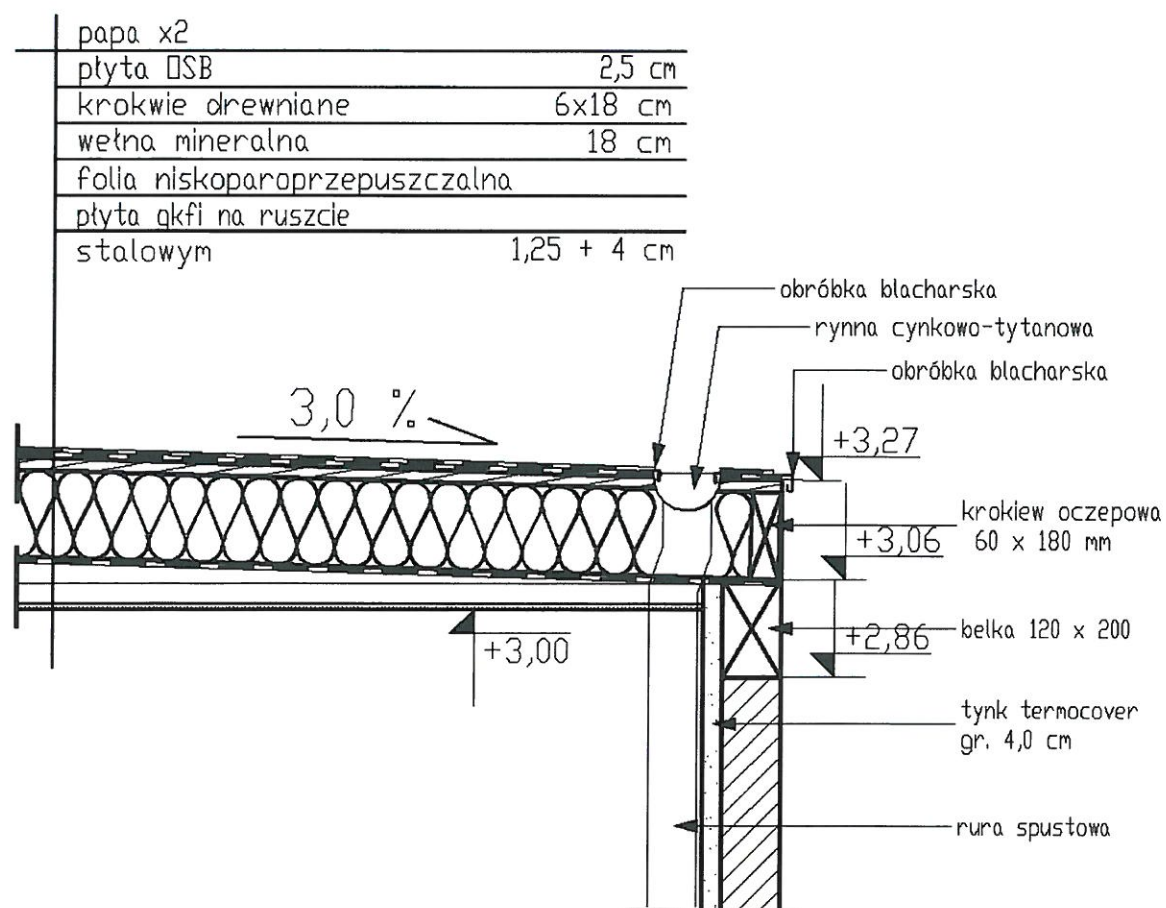
Fot. 12. Styk połaci z konstrukcją schodów. Brak rynny przewidzianej projektem, brak odpowiednich spadków połaci, uszczelnienia silikonowe blach (nie przewidzianych w projekcie) wykonane niestarannie. Ślady licznych napraw pokrycia i uszczelnień. Poniżej rysunek zaprojektowanego prawidłowo okapu połaci

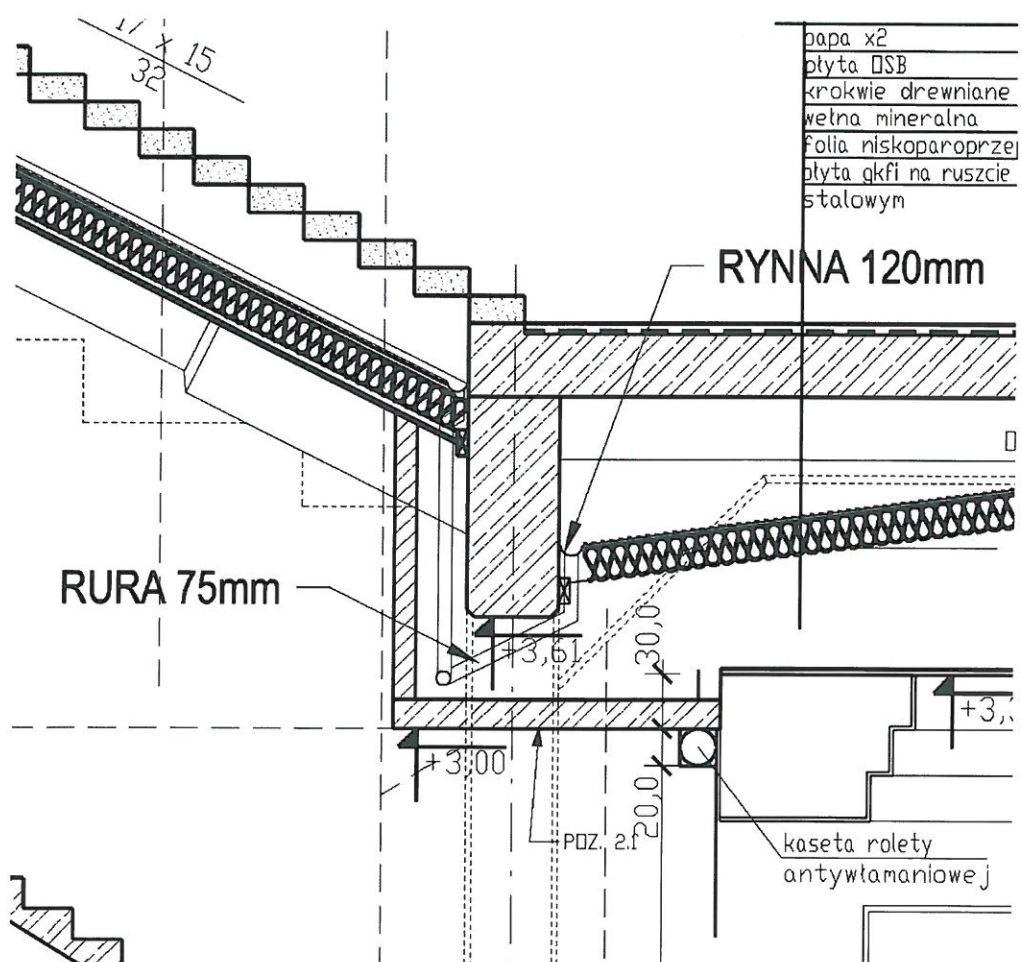
Fot. 19. Zniszczenia papy wokół wpustu do rury PCV 50 mm. Poniżej rozwiązanie projektowe.
