| BOKSY BYTOWE W SCHRONISKU DLA<br>BEZDOMNYCH ZWIERZĄT | | DATA:<br>06.11 |
| TYTUŁ RYSUNKU:<br>INWENTARYZACJA STANU ISTNIEJĄCEGO | | SKALA:<br>1:100 |

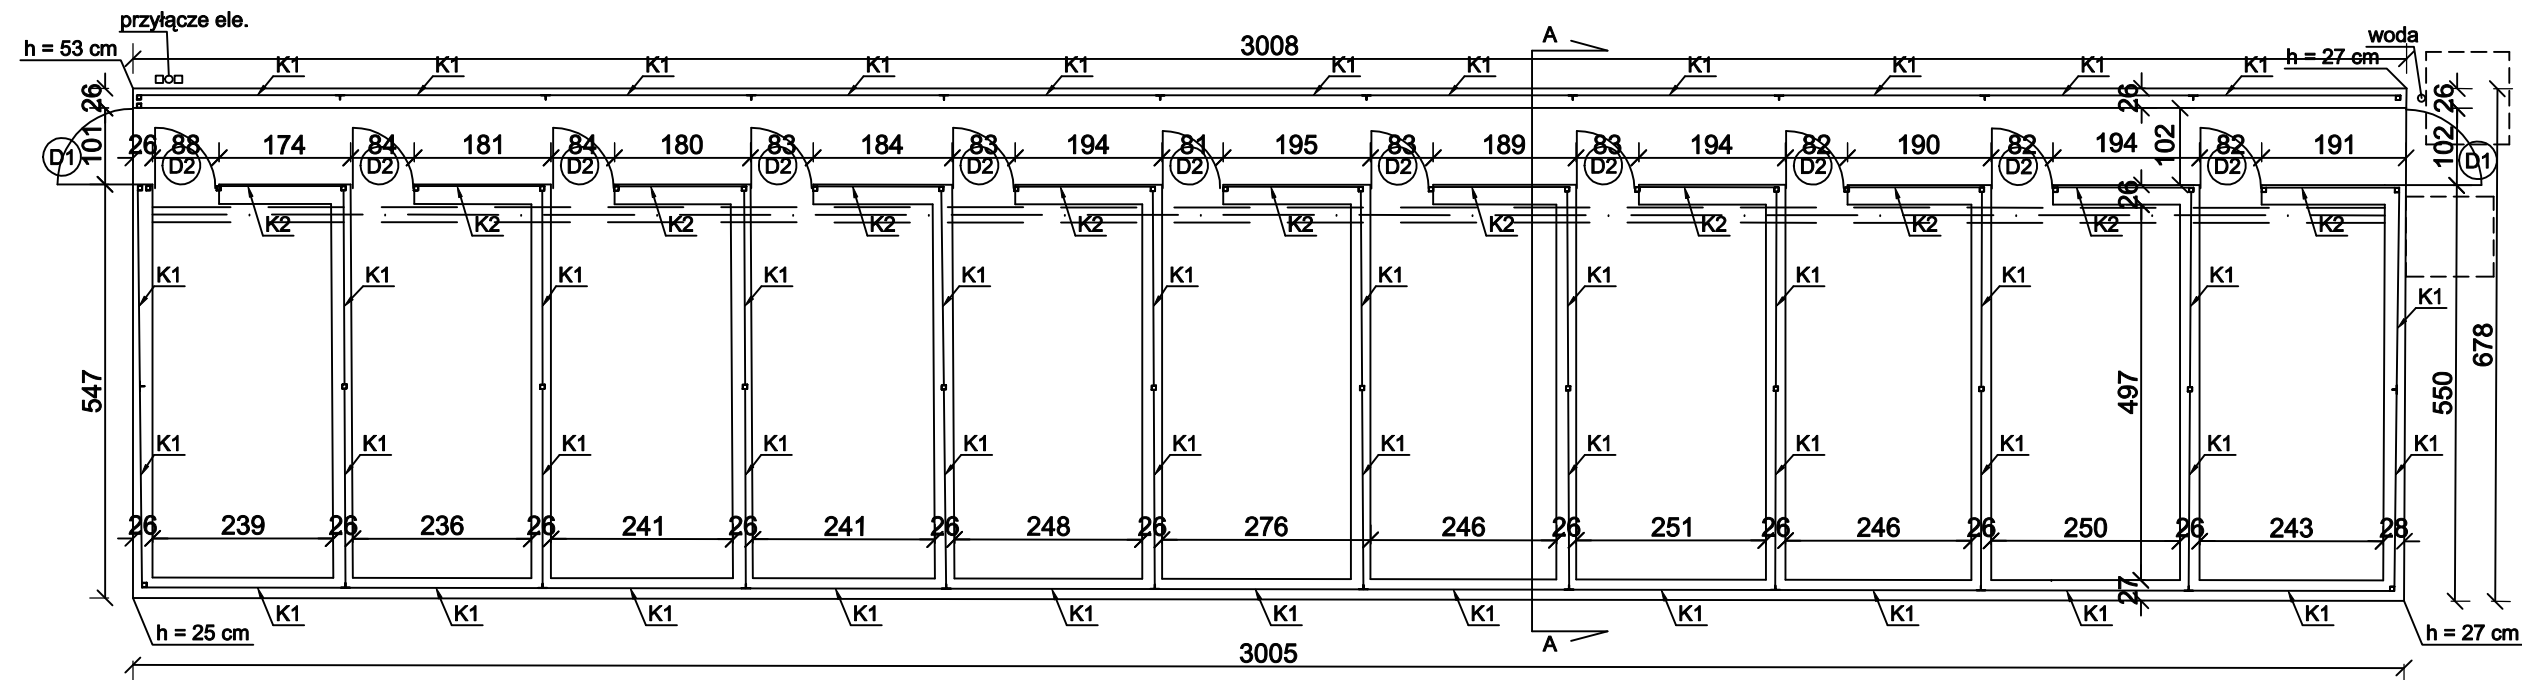
INWENTARYZACJA STANU ISTNIEJĄCEGO  
1:100

- UWAGI:
1. Słupy - kształtowniki stalowe - 2L60x60x3 mm
  2. h - wysokości od poziomu terenu
  3. BD - belka drewniana 100x50 mm, 21 szt.
  4. LD - łąta drewniana 45x45 mm, 15 szt.
  5. Zestawienie elementów stalowych na rys. nr 2
