| projektant: | mgr EWA PALACZ | konser. elementów / detail arch. | data: | WZESIEŃ 2005 | Inwentaryzacja ogroduzenia Cmentarza Centralnego w SZCZECINIE |
| opracował: | mgr inż. arch ARIEL KOZA | | rysunek nr.: | 5 | ul. Mieszka I, SZCZECIN |
| opracował: | mgr inż. arch SŁAWOMIR KILISZEK | | | | PRZĘŚŁO NR 5 |

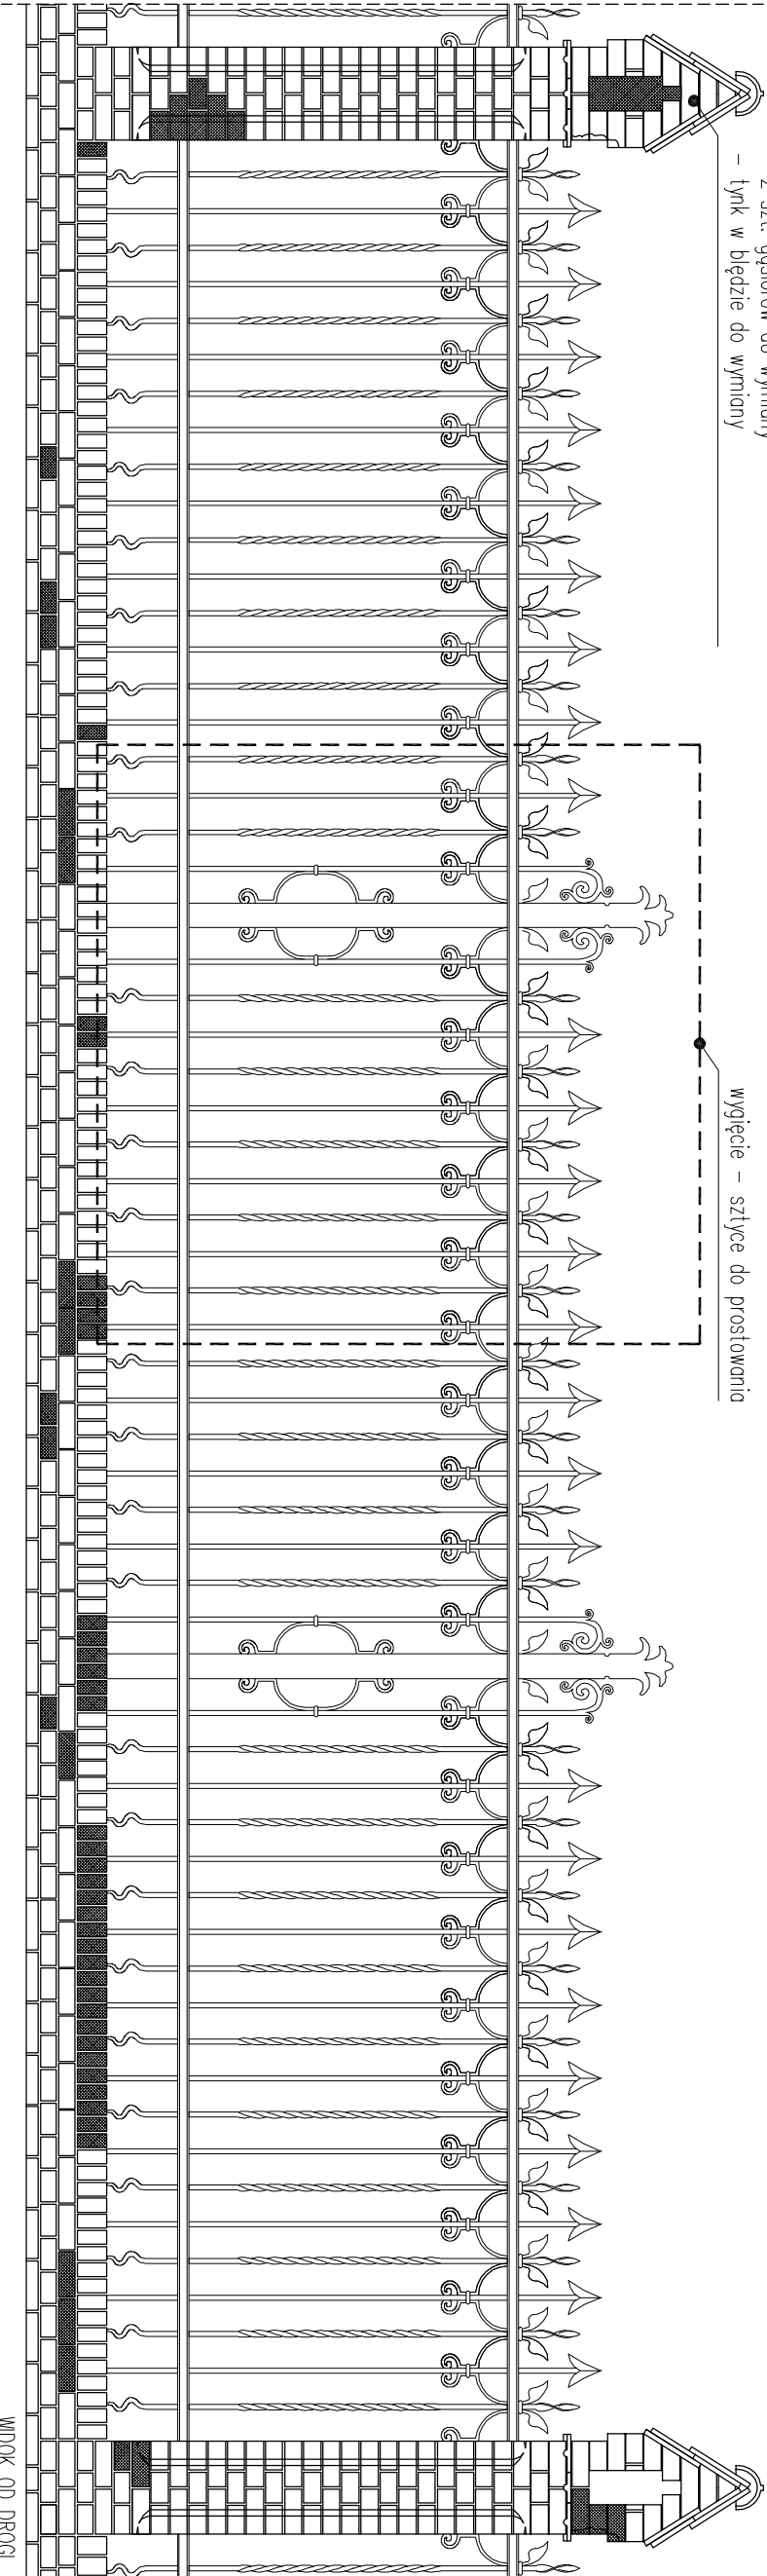
WIDOK OD DROGI

- LEWA STRONA: 8 szt. dachówek do wymiany
- PRAWA STRONA: 6 szt. dachówek do uzupełnienia
- 2 szt. gsjorów do wymiany
- tynk w błędzie do wymiany

- ROLKA**
- 43 szt. KRZTAŁTEK DO WYMIANY
  - 14 szt. DO WYMIANY
  - 3 szt. DO WYMIANY
  - 5 szt. DO WYMIANY
  - 8 szt. DO WYMIANY, 6 szt. DO UZUPEŁNIENIA
  - 2 szt. DO WYMIANY
  - 1 szt. DO WYMIANY
- CEGLY COKÓŁ**
- CEGLY SŁUP**
- KSZTAŁTKI SŁUP**
- DACHÓWKI**
- GSJORY**
- KOLNIERZE**

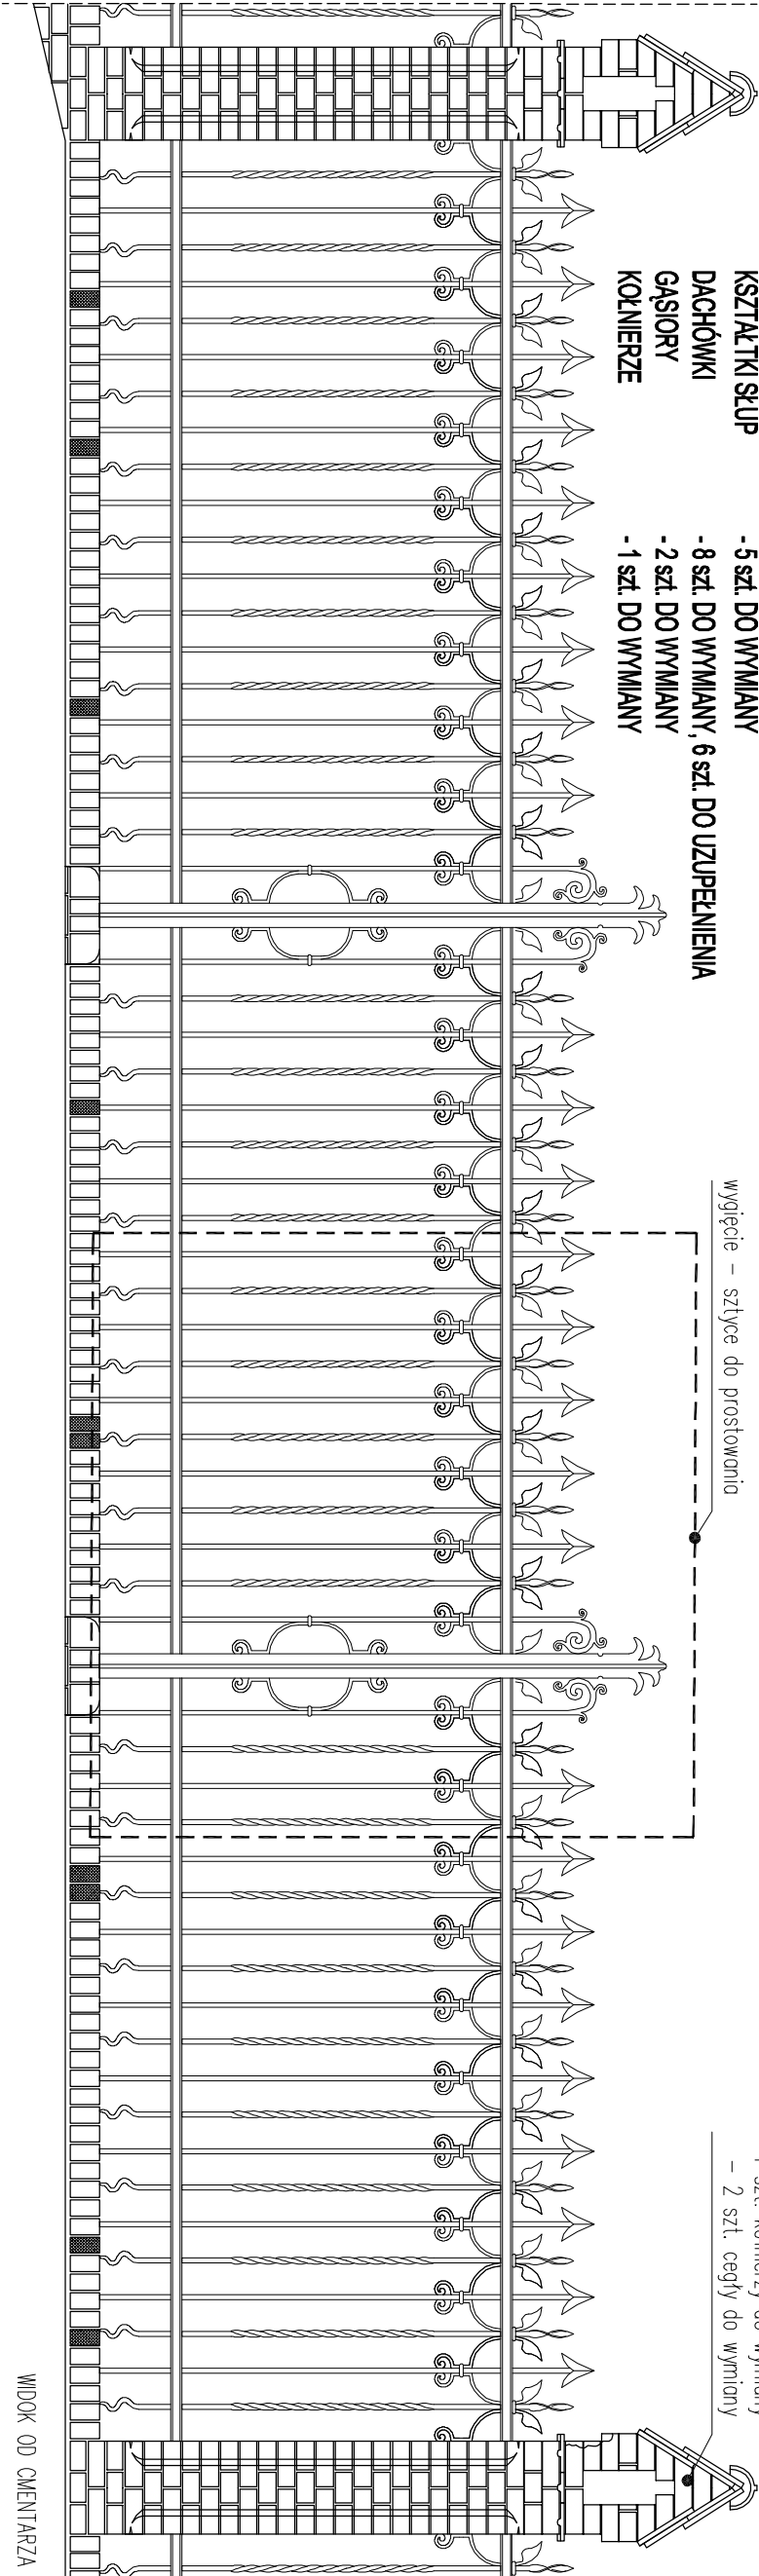
WIDOK OD CMENTARZA

- 1 szt. kolnierzy do wymiany
- 2 szt. cegły do wymiany
